CHRUDIM – OPRAVA STÁVAJÍCÍ KONSTRUKCE MARKÝZY

TECHNICKÁ ZPRÁVA A STATICKÝ POSUDEK

Objednatel : **Město Chrudim**
Resselovo náměstí 77
537 16, Chrudim
IČ: 00270 211

Datum : **3/2017**

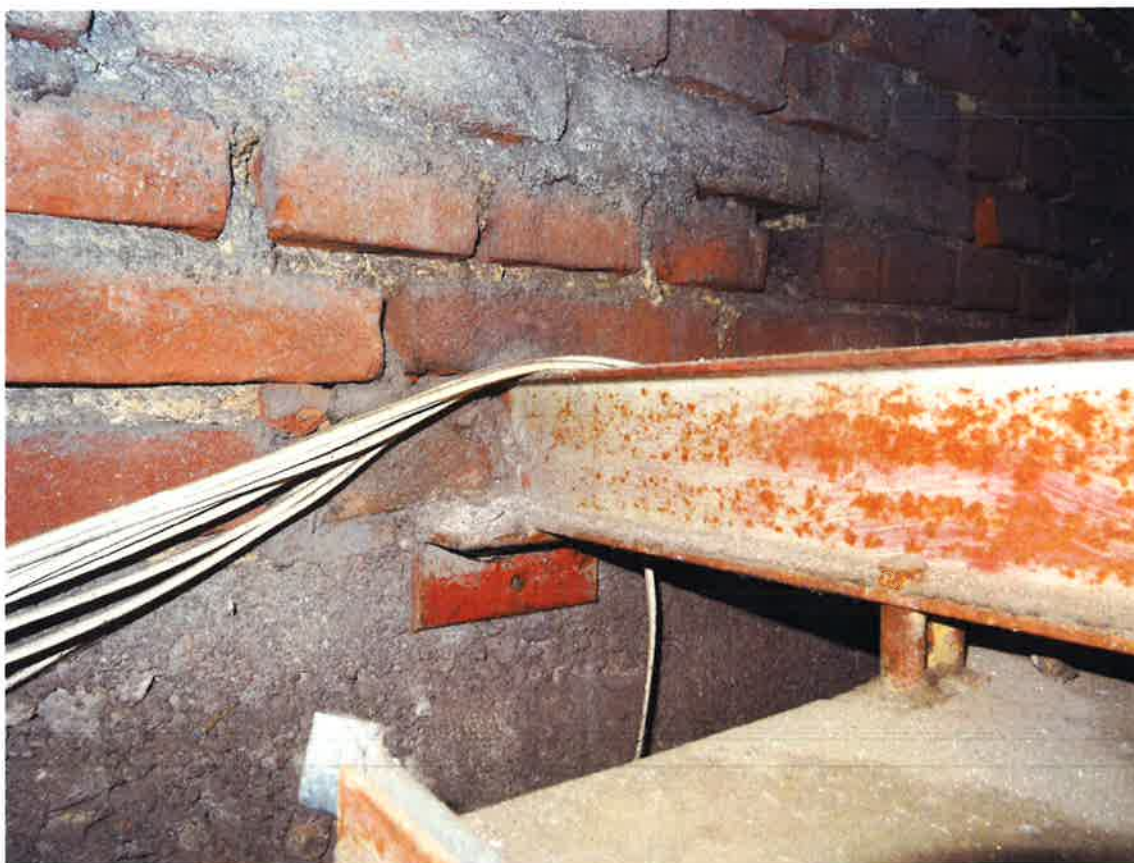
Konstrukce je v celé ploše zasažena mírnou povrchovou korozí, která nemá výrazný vliv na statickou únosnost jednotlivých částí ani celé konstrukce. Místa zasažena silnější konstrukcí, popřípadě s větší poruchou jsou hlavně lemovací podélné nosné profily. Dále je mírnější korozí zasažen vrchní nosný rastr plechové krytiny.

FOTO 04: Uložení konzoly I 100 do zdiva – povrchová koroze

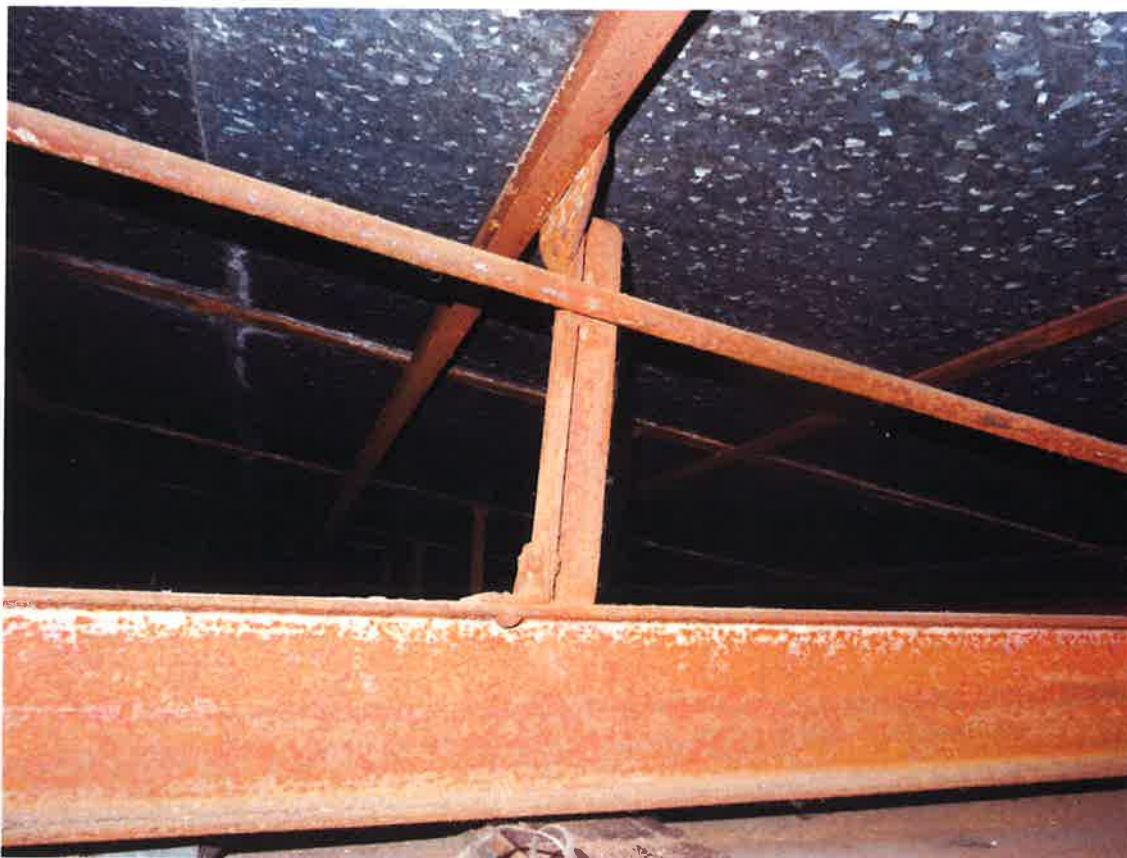
FOTO 05: *Podélný profil U 40 a detail uchycení*

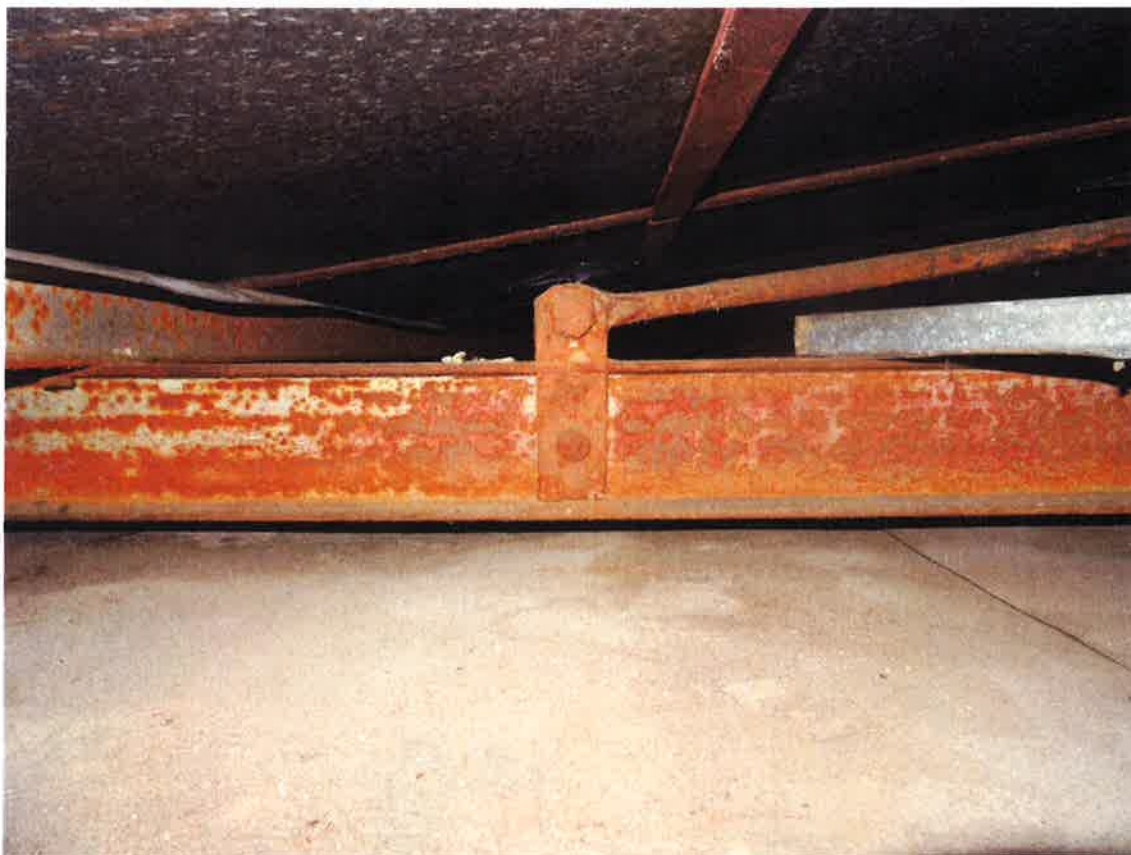
FOTO 07: Detail připojení táhla k I 100

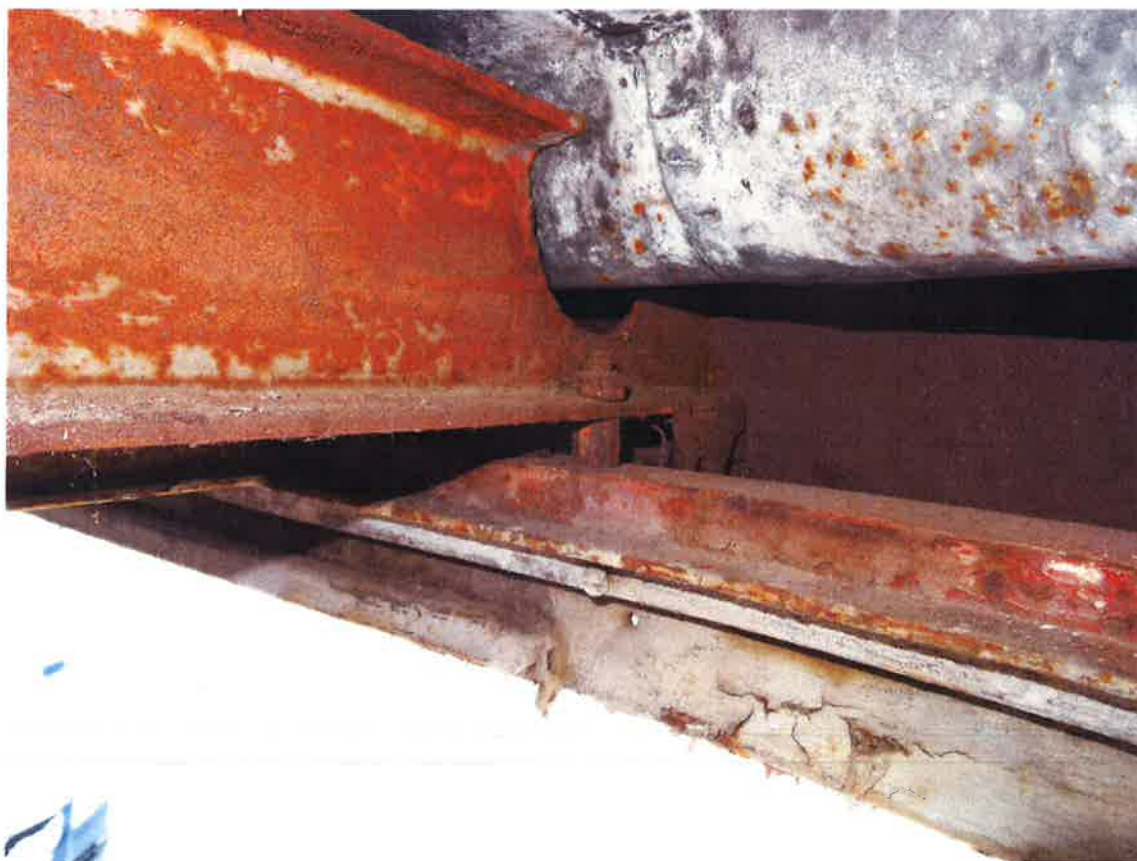
FOTO 08: Ukončení konzoly u okapového žlabu

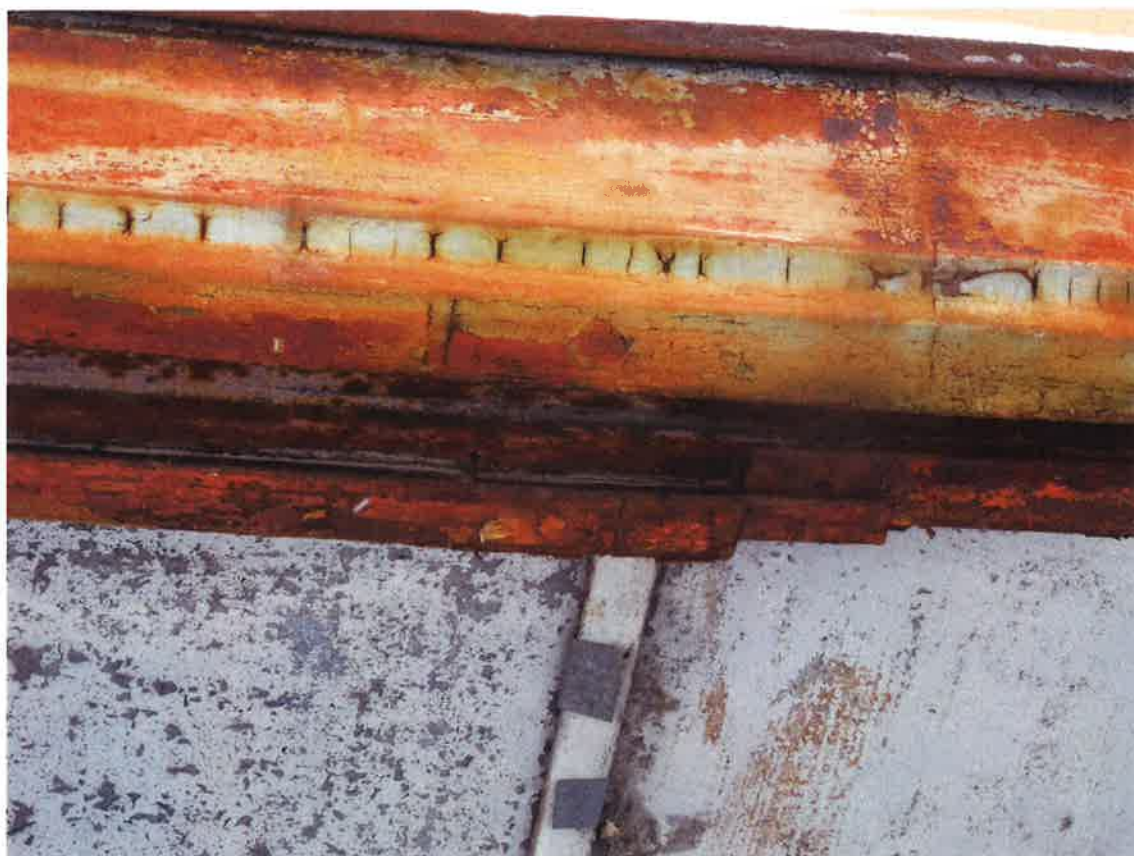
Jednotlivé nosné konstrukční prvky jsou bez závad a v dobrém stavu, prvky nevykazují známky přílišného namáhání ani průhybu. Na prvcích nejsou viditelné žádné deformace ani trhliny. Trhliny a deformace jsou v mírné až závažné míře pouze v krajních lemujících podélných profilech, zajišťujících konstrukci spodního opláštění.

FOTO 15: *Poškozené profily L – prvky lemování*

- výměna nosných ocelových prvků, které budou poškozeny natolik, že jejich další zanechání v konstrukci není možné. Stanovení poškozených prvků určených k výměně je možné provést až při samotných stavebních pracích po zpřístupnění celé konstrukce.
- obnova horní krytiny a pásové oceli; konstrukce musí být po opravě uvedena do původního stavu, tzn. musí být provedeno spojení pásové oceli a plechové krytiny stejně jako nyní.
- očištění, zbavení koroze a opatření nového nátěru na všech zachovávaných ocelových prvcích.
- obnova dolního povrchu podhledu a instalace osvětlení dle požadavku investora.

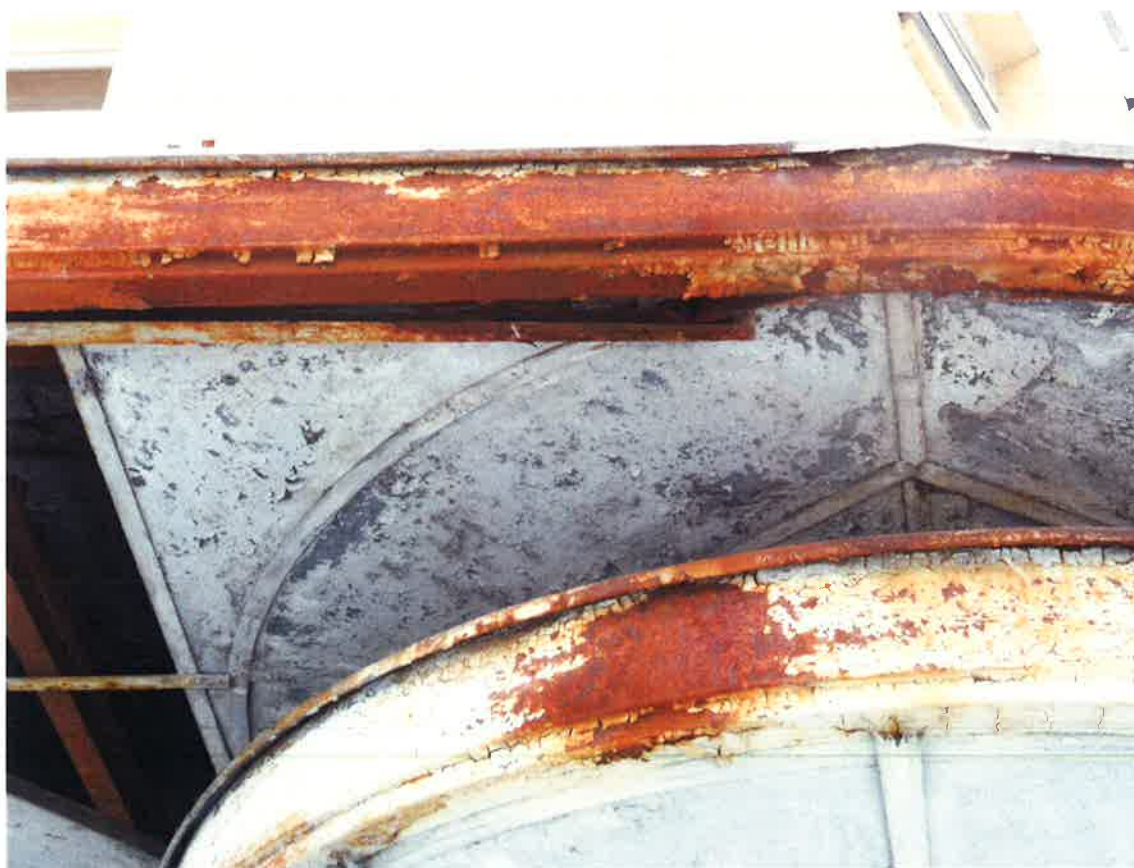
FOTO 16: *Poškozené profily L – prvky lemování*
