## DOPLŇUJÍCÍ RESTAURÁČSKÝ PRŮZKUM A ZÁMĚR

Popperova hrobka, Chrudim

# RESTAURÁTORSKÝ ZÁMĚR

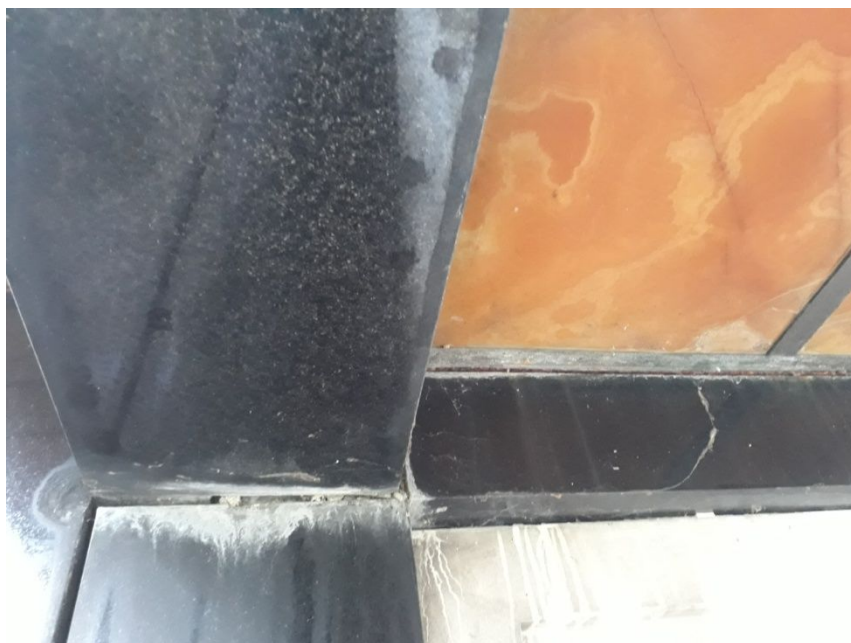
Bílé výkvěty způsobené permanentním zatékáním srážkové vlhkosti. Posunuté překlady – průvlaky z noritu. Zkorodovaná konstrukce mosazného rámu.

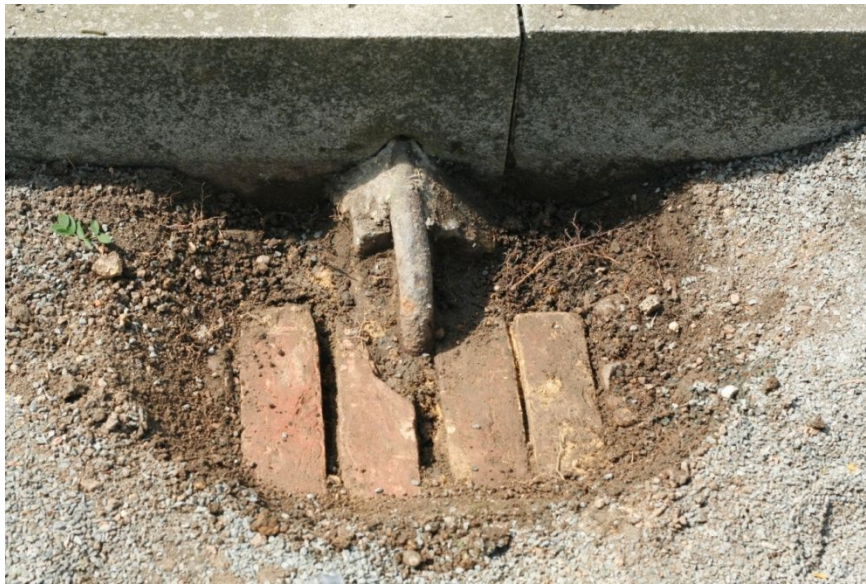
Sonda pod terénem. Detail kovové trubky procházející žulovým soklem.

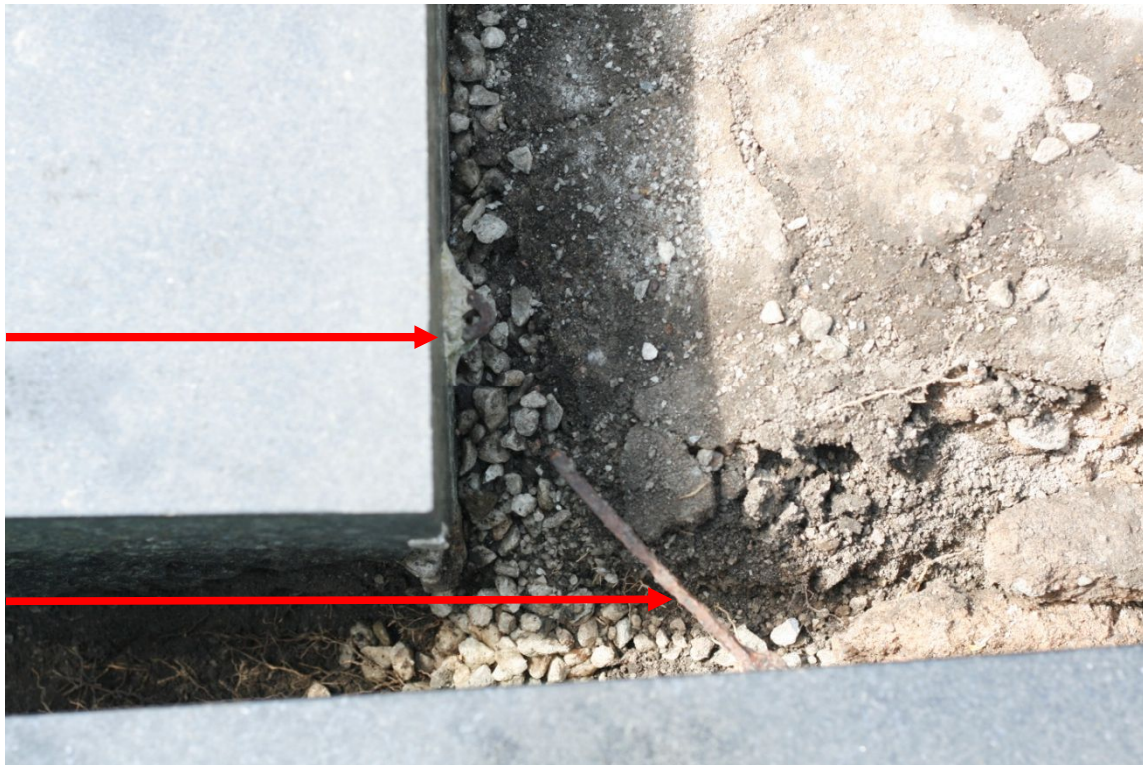
Sonda. Detail uvolněné jistící kotvy a posunutý kvádr černého noritu lemující půdorys hrobky. Pod štěrkem je cementová skořepina a hlína.

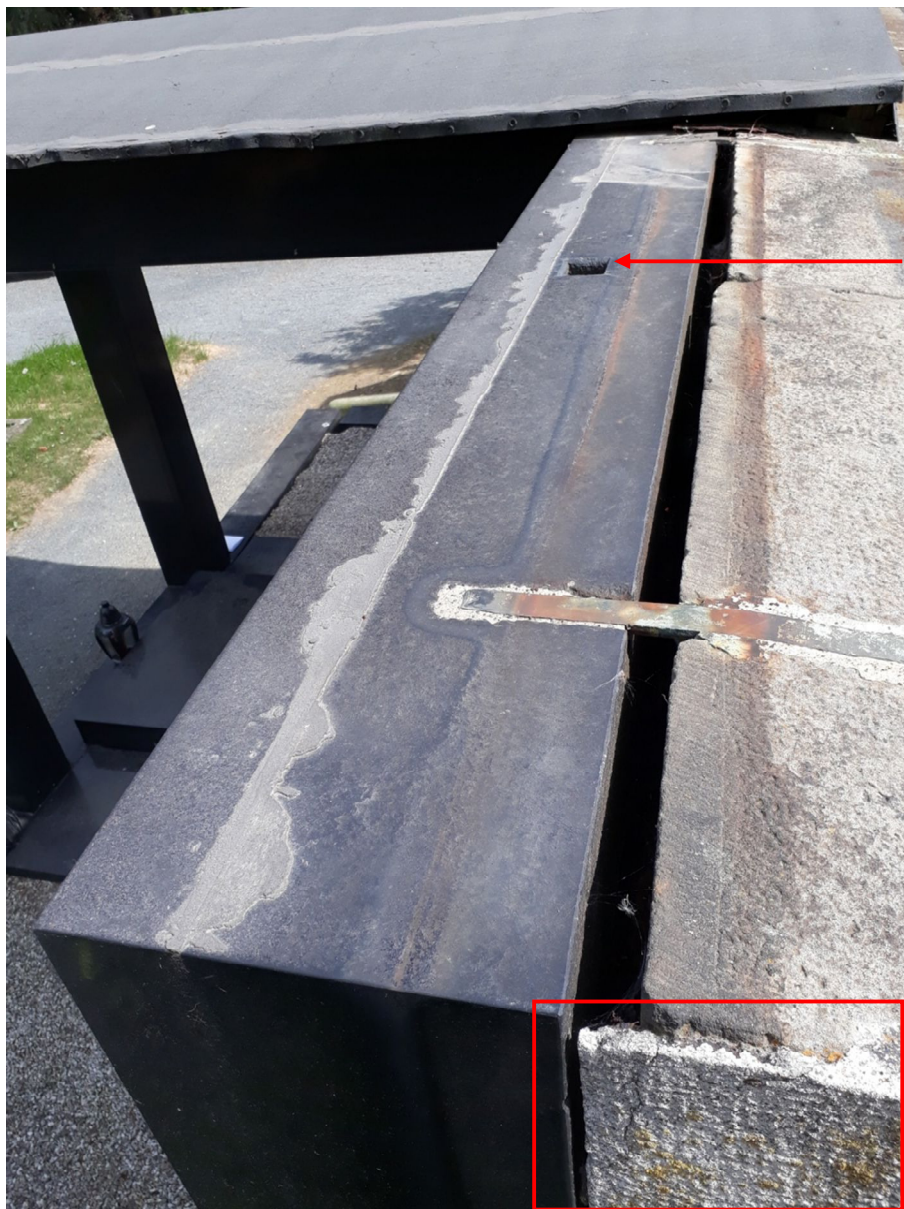
Detail otvoru pro kotvení při montáži kamenných bloků (červená šipka). Další z kotevních otvorů je zajištěn mosaznou pásovinou, která je ukotvena do pískovcové zdi lemující prostranství hřbitova. Pískovcové kvádry jsou povrchově upraveny vrstvou teras (červený čtverec).

Osazení kamenných bloků na původní místo bude provedeno dle koncepce statického zajištění a restaurátorského záměru. Osazení za pomoci upínacích popruhů a autojeřábu. Na kamenných kvádrech Noritu jsou nekónické hranolové otvory pro kotvení techniku - uchycení k jeřábu. Je třeba dbát zvýšené opatrnosti, neboť v bezprostřední blízkosti otvoru jsou trhliny! Jiné otvory jsou využity na ukotvení kovovými táhly k opěrné pískovcové zdi.

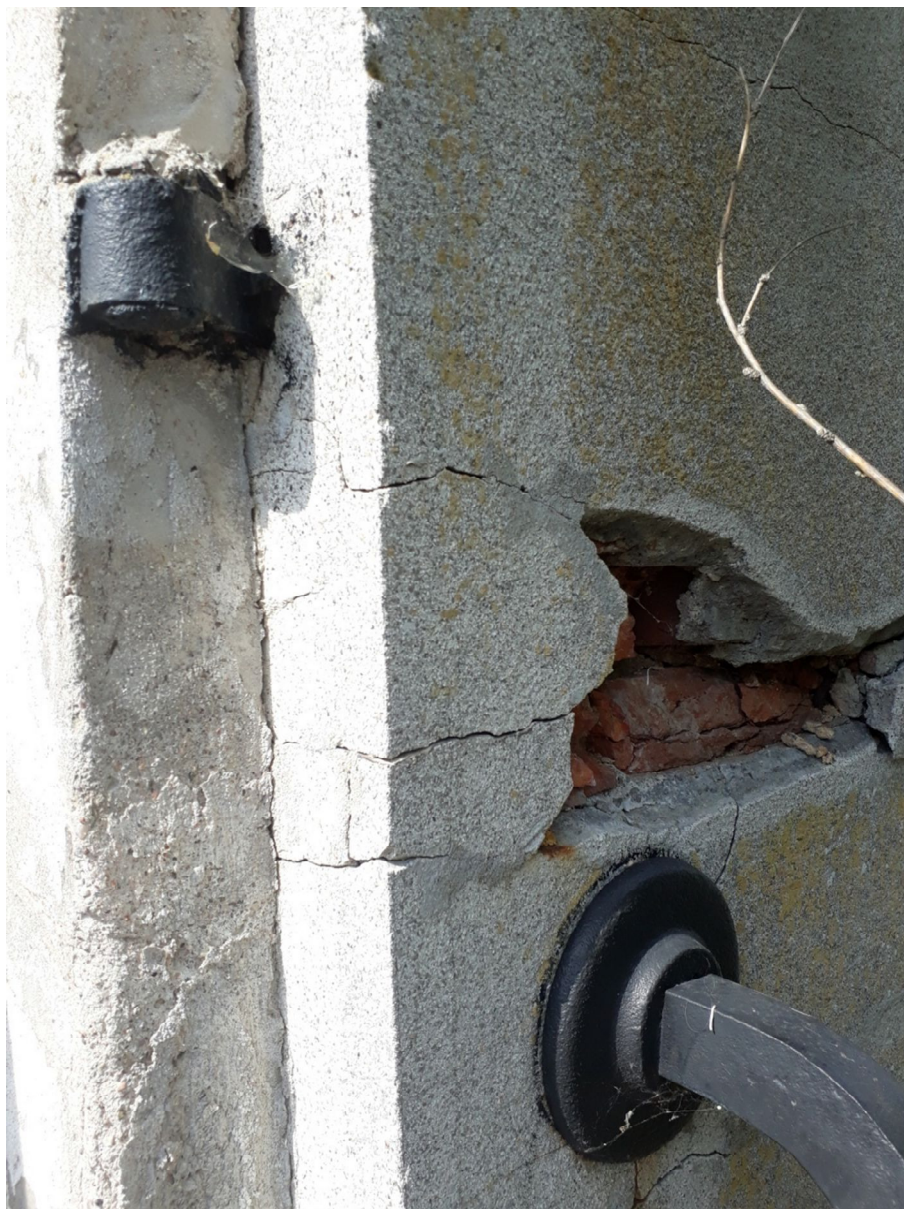
Pilíř hřbitovní brány navazující na Popperovu hrobku. Havarijní stav! Popraskané cihlové zdivo. Terasová vrstva, atypické kovové zajištění (nutné zachovat).

Vzhledem k tomu, že hrobka navazuje na pískovcovou zeď ze škvádského pískovce, doporučuji neponechat tyto části bez povšimnutí! V bočních partiích je povrch kamene přetažen vrstvou terasa. Nárožní pilíř je v havarijním stavu díky nadměrnému zatížení původní brány. V současnosti je osazena lehčí brána, doporučuji nahradit tělo dřívku pilíře novým kusem (broušený terasový výdusek). Sokl se stává z pískovcových kvádrů a vrchní deska je zhotovena též z terasa. Je na zvážení, zda vytvořit kopii.

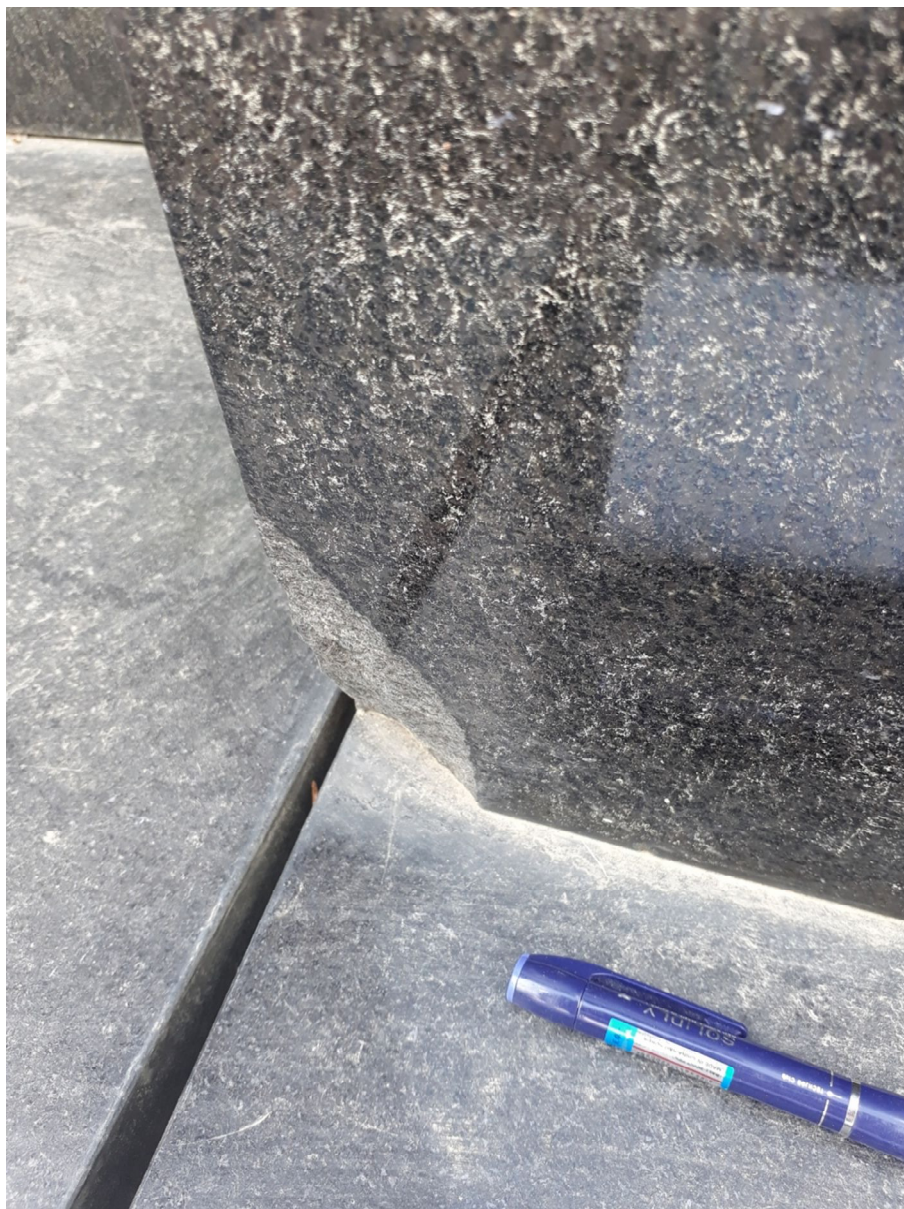
Množství mechanicky poškozených hran noritu (švédské žuly). Postranní rámy se rozbíhají.

Navrhuji použít probarvený dvousložkový epoxidový tmel, obroušený po nejjemnější brusné kotouče. Následně vyleštěno do maximálního lesku.

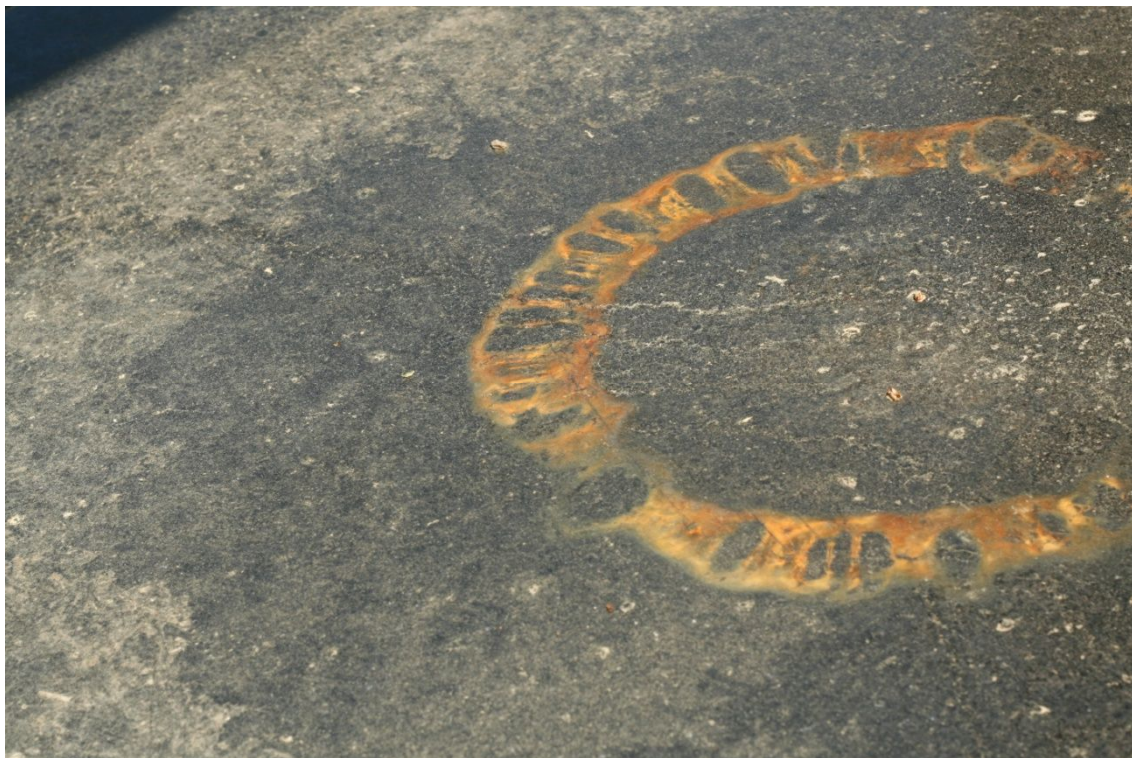
Detail poškození kamenné desky (koroze železného drátu věnce).

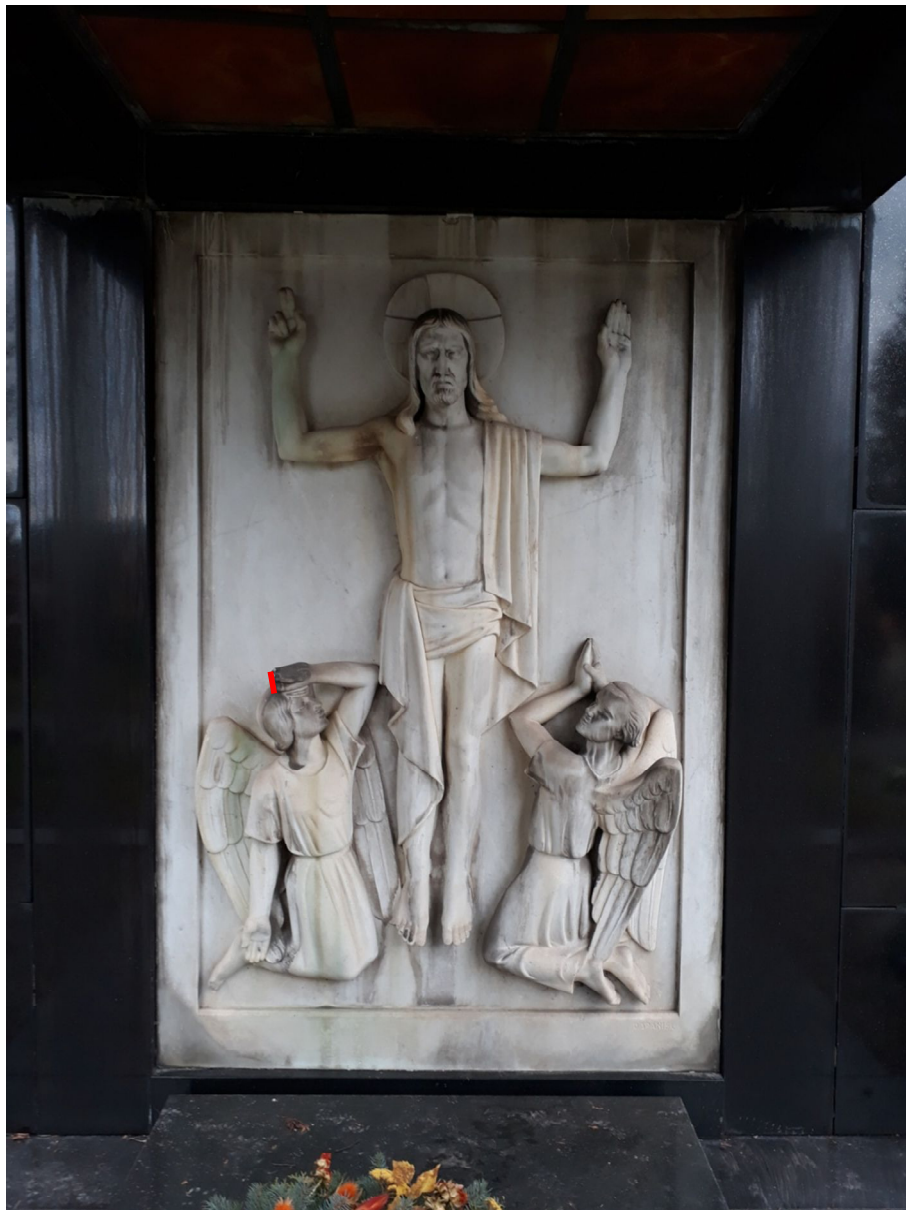
Reliéf z carrarského mramoru. Stav před restaurováním.

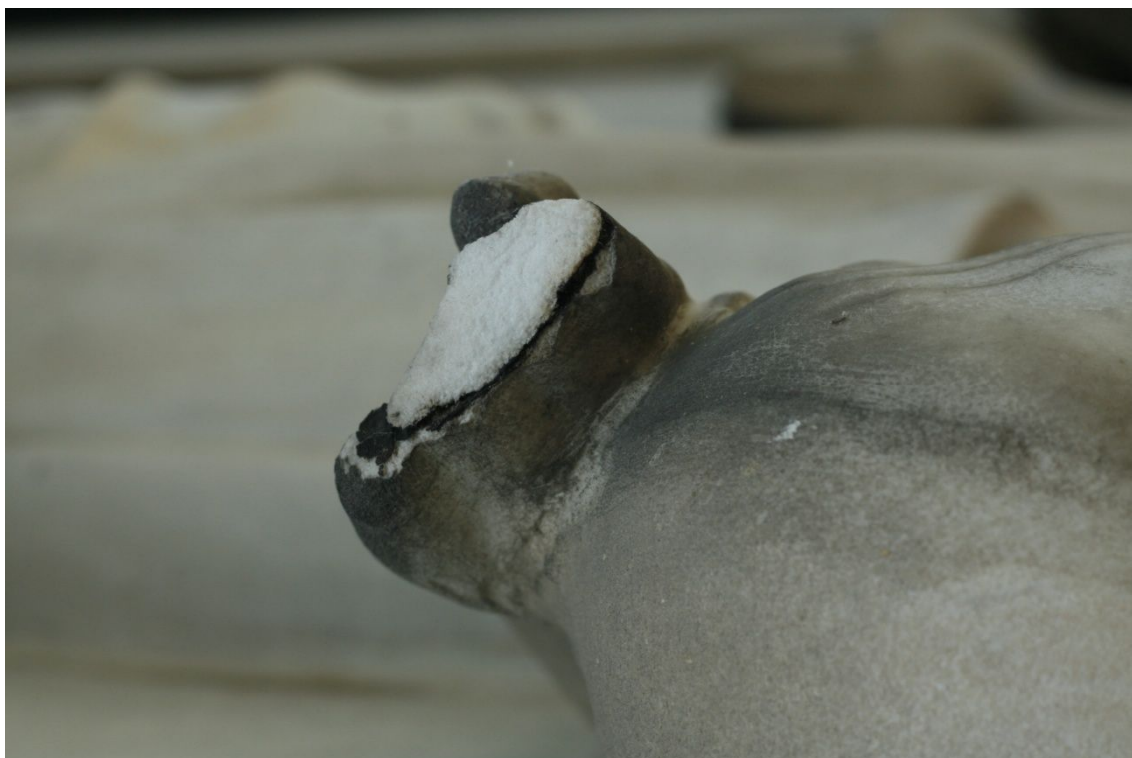
Poškozené prsty reliéfu. V minulosti přilepeno cementem. Opět poškozeno!

Bude provedeno pouze lokální doplnění defektů hloubkově probarvenou tvárnou směsí u Noritových bloků na epoxidové bázi. Povrch bude leštěný do vysokého lesku. Reliéf z carrarského mramoru bude doplněn o chybějící poškozené prsty aj. drobné hranky. Přirozeně opotřebované povrchově korodované povrchy nebudou plošně převrstvovány.

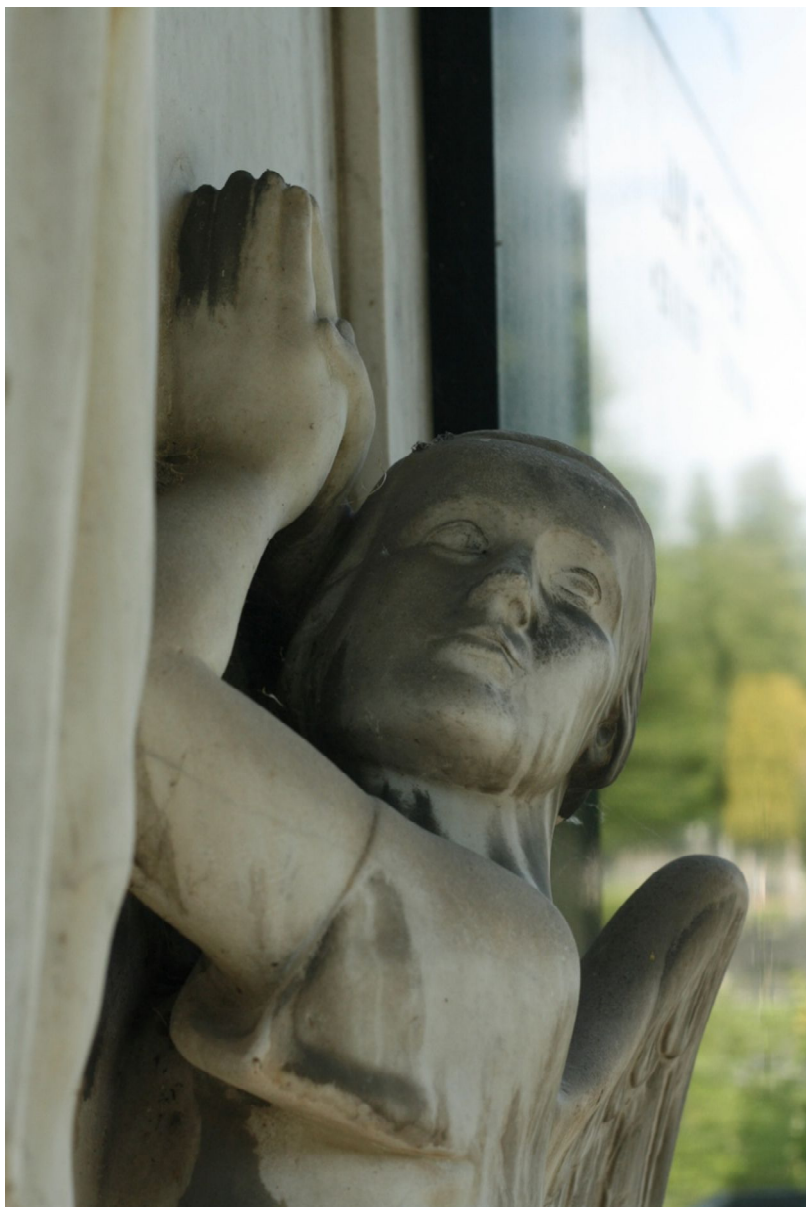
Detail reliéfu. Depozity a černé krusty ve srážkovém stínu.

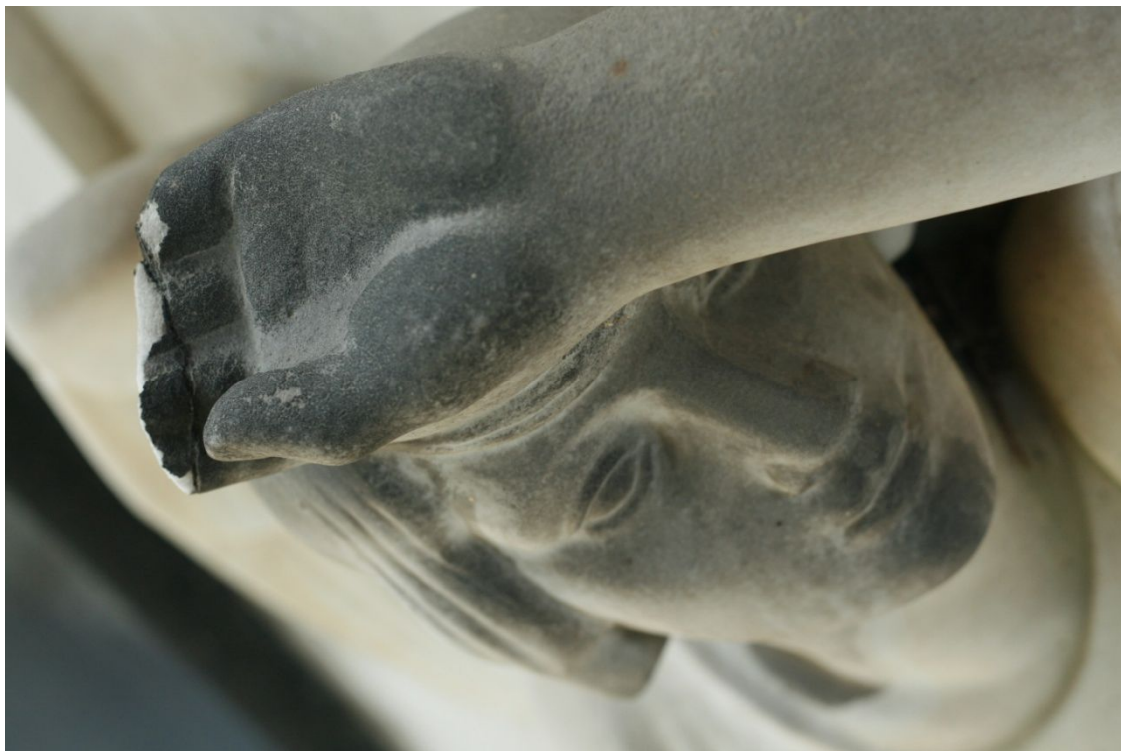
Poškozené prsty reliéfu. V minulosti přilepeno cementem. Opět poškozeno!

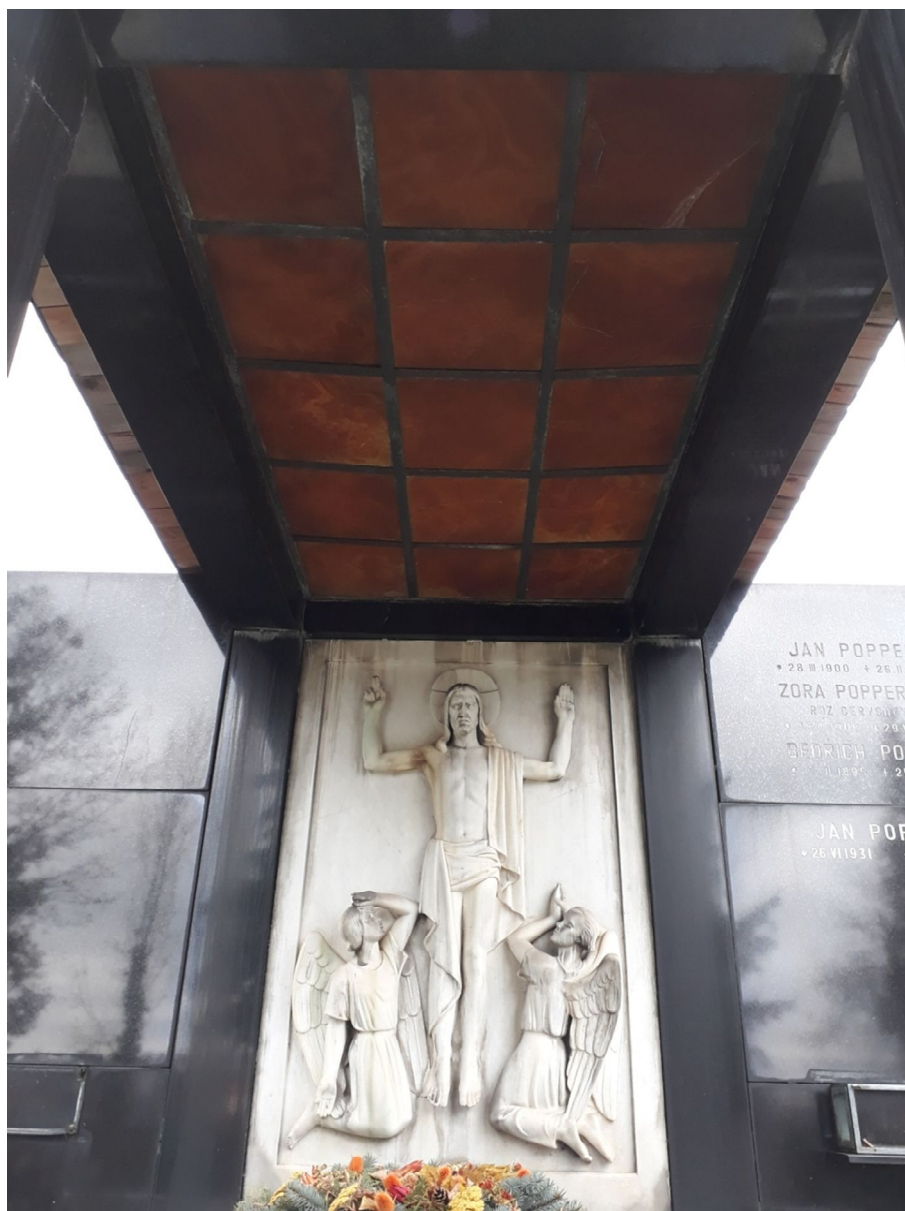
Celkový pohled. Stav před opravou. Podhled zašlého onyxového stropu.

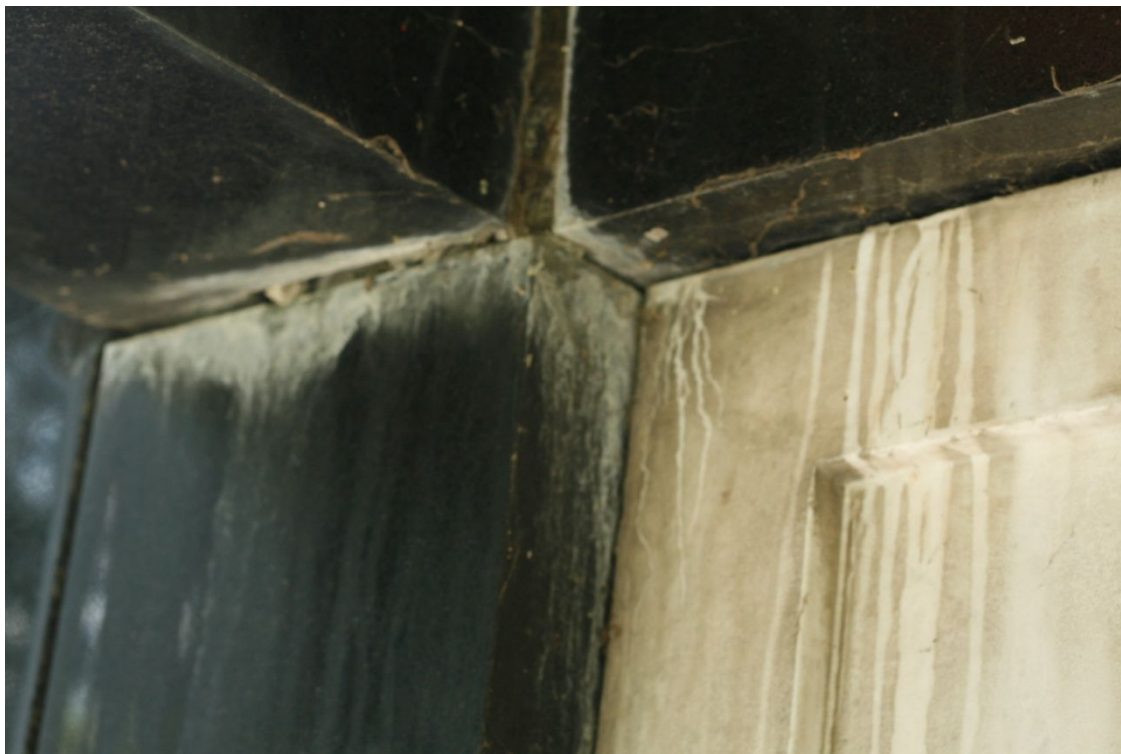
Stav před opravou rozestoupené kvádry, černé krusty a jiné depozity, bílé výkvěty.

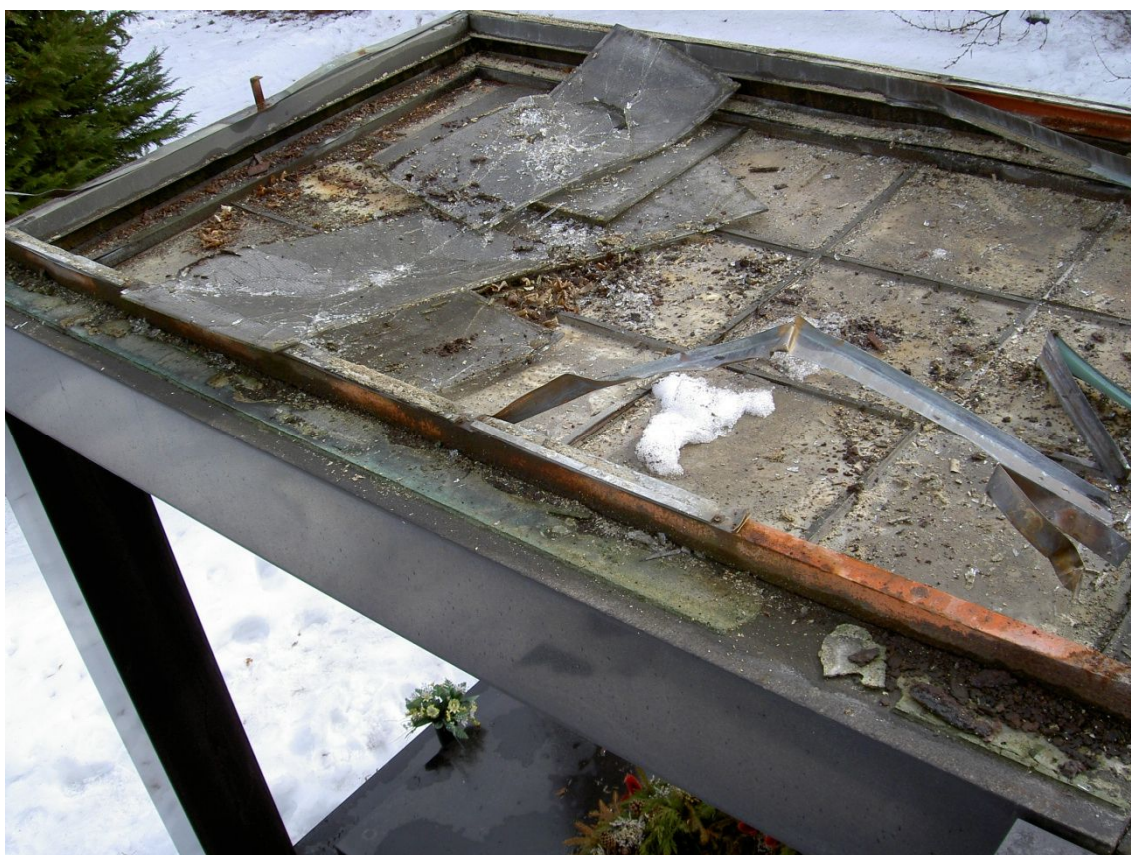
Detail poškození střechy. Rozbité skleněné výplně, odcizené kovové konstrukce.

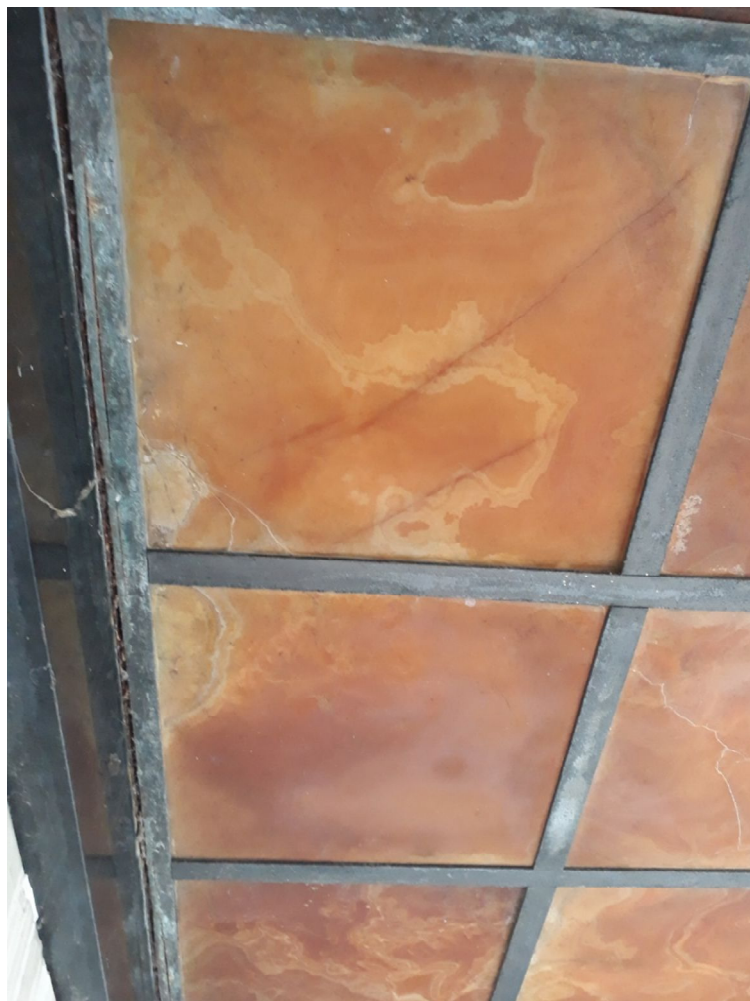
Počet porušených desek Popperovy hrobky cca 7ks. Po rozebrání provizorní stříšky a odborné demontáži je třeba posoudit, zda bude možné desky opravit, nebo se nechají vyrobit nové kusy stejného druhu, obdobné barevnosti a kresby. Problém kotvení formou vyfrézované drážky – onyx se snadno štípe! Doporučuji položit onyxovou desku do T nebo U profilu.

Zašlé a poškozené světlo propouštějící onyxové desky.

Před demontáží doporučuji podložit onyxové desky tak, aby nedošlo k jejich rozpadnutí v místech prasklin (cca 60% poškození). Jednotlivé díly je třeba popsat a průběžně foto - dokumentovat. Počet porušených onyxových desek Popperovy hrobky cca 7ks. Po rozebrání provizorní stříšky a odborné demontáži je třeba posoudit, zda bude možné desky opravit, nebo se nechají vyrobit nové kusy stejného druhu, obdobné barevnosti a kresby. Oprava zašlých poškozených desek je nejistá. Např. ztenčení desky, hrozí popraskání. V případě nahrazení pouze poškozených za nové onyxové desky (cca 60%), by byl patrně zřejmý rozdílný efekt propustnosti světla mezi starými a novými deskami.

Pro dosažení maximálního optického efektu doporučuji! - je možné vybrat z nových onyxových desek velmi podobnou kresbu a barevnost, dokonalý lesk, maximální propustnost světla! NADPOZEMSKÝ EFEKT – ATMOSFÉRA PROSTORU KOLEM MRAMOROVÉHO RELIÉFU VZKŘÍŠENÍ JEŽÍŠE KRISTA. Masivní kvádry Noritu budou pomocí montážních lan a těžké techniky (autojeřáb) přeneseny na bezpečné místo. Po demontáži bude třeba upřesnit rozsah nahrazení poškozených dílů hrobky novými. Preferuji ponechat stávající bloky byť poškozené a provést po opětovné montáži lokální opravu poškozených hran a spár. Nápisové desky ponechat na místě včetně reliéfu, který by měl být
