PROJEKTANT	VYPRACOVAL	KONTROLOVAL
INVESTOR: Město Chrudim, Maselova náměstí 71, 537 16 Chrudim		
DATA: 1.2.2020		
MÍSTO STAVBY: Na Valech 193, 537 01 Chrudim		
FORMÁT: B A4		
ÚČEL: DPS		
MĚŘÍTKO: 1:50		
Č. ZAKÁZKY: 1364/01/2020		
ZMĚNA:		
ČÍSLO KOPIE		
ČÁST DOK: D.1.1		
OPRAVA KROVU		ČÍSLO VÝKRESU: 108

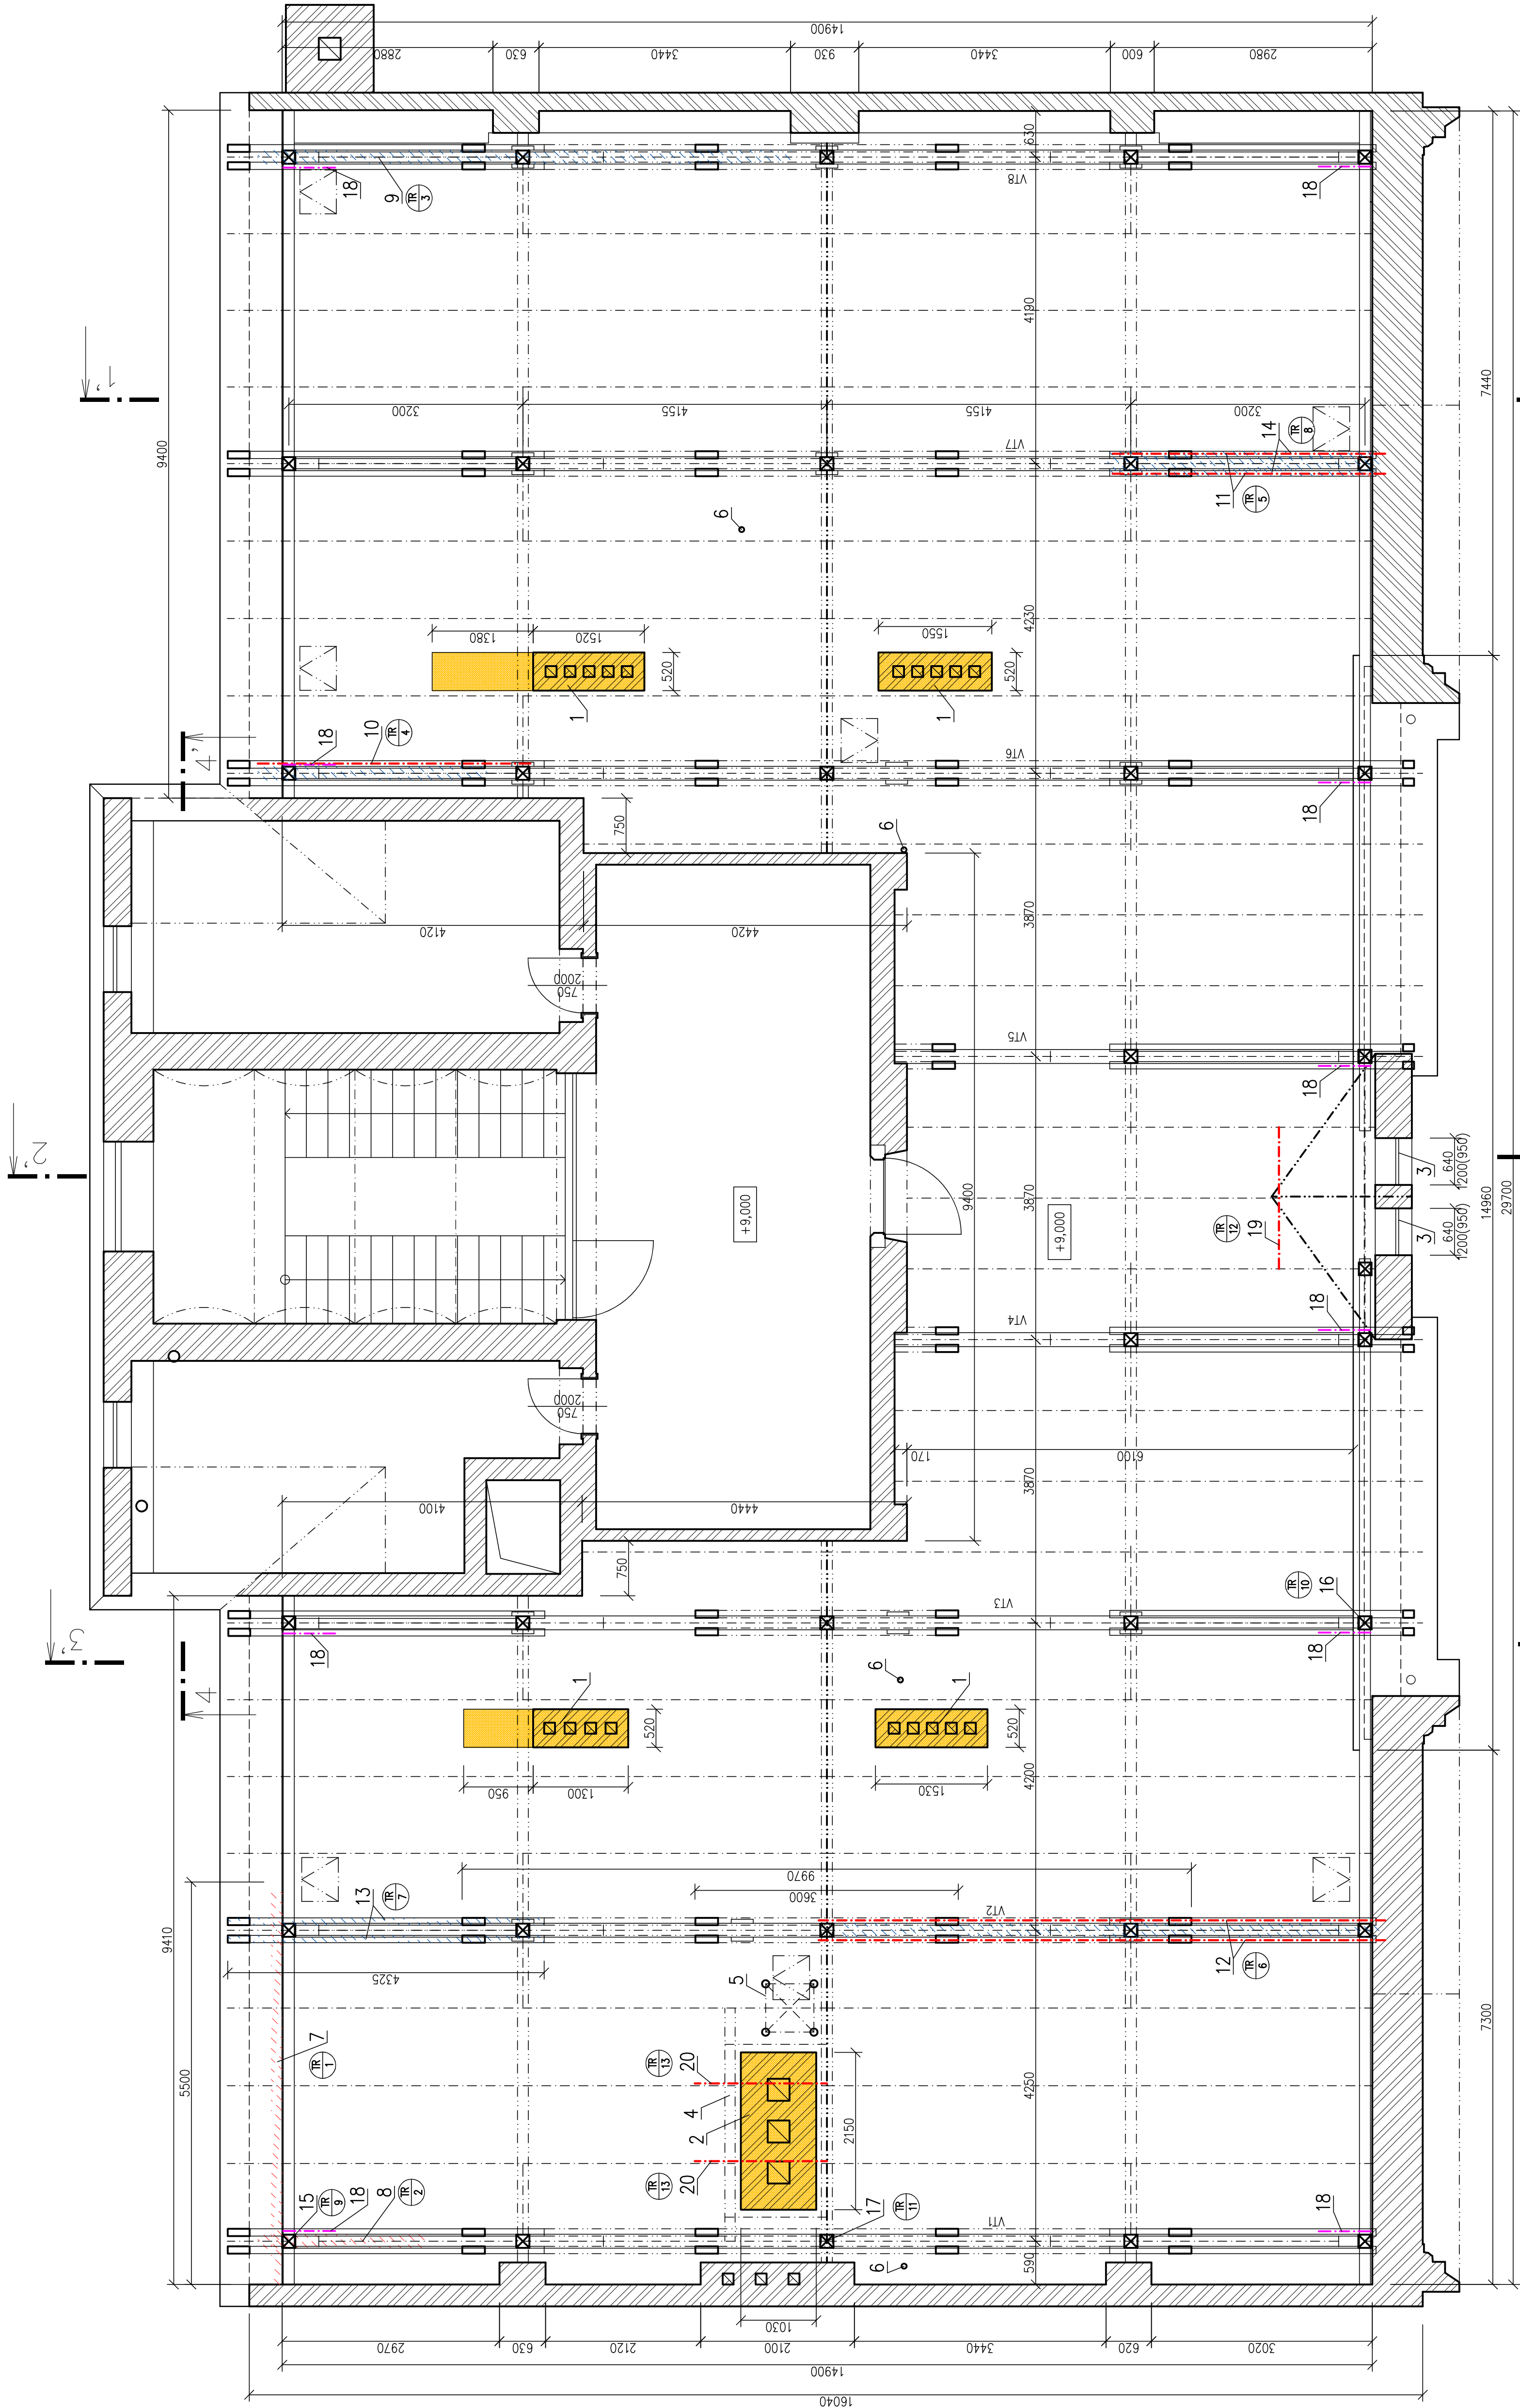
- ODVĚTRÁNÍ KANALIZACE – POTRUBÍ PVC DN75 – POD STŘECHOU NÁPOJIT DO ODVĚTRACÍ HLAVICE
- PODKLADNÍ OBEZDĚNÝ TRÁM 160/160 POŠKOZENÝ HNILBOU – VYSEKAT ZE ZDIVA V DÉLCE 5,5m – NÁHRADA

- VAZNÝ TRÁM 190/300 POŠKOZENÝ HNILBOU – PROTEŽA V DÉLCE 3,0m
- VAZNÝ TRÁM 190/300 POŠKOZENÝ HNILBOU – PROTEŽA V DÉLCE 7,0m
- VAZNÝ TRÁM 190/300 POŠKOZENÝ HNILBOU – PRÍLOŽKA 80/280–3,8m

- VAZNÝ TRÁM 190/300 POŠKOZENÝ HNILBOU – 2x PRÍLOŽKA 80/280–3,8m
- VAZNÝ TRÁM 190/300 POŠKOZENÝ HNILBOU – 2x PRÍLOŽKA 80/280–4,0m+4,0m
- KLEŠTINY POŠKOZENÉ HNILBEM – 2x 100/200–4,4m – KOMPLETNÍ NÁHRADA

- KLEŠTINY POŠKOZENÉ HNILBEM – 2x 100/200–3,7m – KOMPLETNÍ NÁHRADA
- SLOUPEK POŠKOZENÝ HNILBOU 180/160–1,2m – KOMPLETNÍ NÁHRADA
- SLOUPEK POŠKOZENÝ HNILBOU 160/160–1,2m – KOMPLETNÍ NÁHRADA

- SLOUP POŠKOZENÝ HNILBEM – 2x PRÍLOŽKA 60x160mm–5,0m
- KOTVIT OCELOVÝM SVORNÍKEM M12–40mm PO 0,5m
- DOPLNĚNÍ OCELOVÉHO TĚLA PRO UKOTVENÍ POZEDNICE K VAZNÉMU TRÁMU

- KOMINOVÁ TĚLESA OBDOURAT 200mm POD ÚROVŇ PODLAHY PŮDY
- PRŮCHYTY ZAKRYTÍ CEMENTOTŘÍSKOVOU DESKOU TL. 12mm A TĚLESA PŘEBETONOVAT TL. 50mm
- STAVAJÍCÍ KOMINOVÁ TĚLESA BYLA V MINULOSTI OBDOURÁNA POD ÚROVŇ STŘEŠNÍ KRYTINY

- KOMINOVÉ TĚLESO OBDOURAT 200mm POD ÚROVŇ PODLAHY PŮDY
- PRŮCHYTY ZAKRYTÍ CEMENTOTŘÍSKOVOU DESKOU TL. 12mm A TĚLESA PŘEBETONOVAT TL. 50mm
- OKNA JEDNODUŠĚ S DŘEVĚNÝM RÁMEM OBROUSIT OD NÁTERŮ, VYTĚLIT, PŘEBROUSIT

- OKNA JEDNODUŠĚ S DŘEVĚNÝM RÁMEM OBROUSIT OD NÁTERŮ, VYTĚLIT, PŘEBROUSIT
- VÝMĚNU DEMONTOVAT, KROKVE DOPLNIT PROTEŽAMI
- CELOVOU KONSTRUKCI S EXPAZNÍ NÁDOBOU – ZŮSTANE PONEHÁNO

- PROJEKT PŘEDPOKLÁDÁ NUTNÉ VYSEKÁNÍ A NÁHRADU DALŠÍCH 4m SKRYTÝCH TRÁMŮ
- TRÁM NEZÁDÍVAT, POLIZE ZDIVO NAD TRÁMEM VYKLINOVAT DUBOVÝMI KLINÝ PO cca 0,5m

- 19 DOPLNĚNÍ CHYBEJÍCÍ VÝMĚNA KROKVÍ – TRÁM 120/160–1,9m
- 20 DOPLNĚNÍ KONCE KROKVÍ PO OBDOURÁNÍ KOMÍNA – TR 120/160 – 2,0m – 2ks
- PODLAHOVÁ PLOCHA PŮDY (VČETNĚ PLOCHY KOMÍNU) 347m²

- PO OBDOURÁNÍ KOMINOVÝCH TĚLES DOPLNIT VAZNÍCI A KROKVE (PŮVODNÍ VÝMĚNY DEMONTOVAT)
- OBEZDĚNÉ TRÁMY OBEZDÍT (PODKLADNÍ TRÁMEK A SLOUPKY U POZEDNICE)
- PORUCHOVÉ POŠKOZENÉ PŮVODNÍ TRÁMY OD HWYZU OTEKAT NA ZDRAVÉ DŘEVO (cca 20% PLOCHY)

- ROZPIS STAVAJÍCÍHO A NOVÉHO REZIVA JE SOUČÁSTÍ PROJEKTOVÉ DOKUMENTACE
- KROM UVEDENÝCH NÁHRAD PŘEDPOKLÁDÁ PROJEKT POTŘEBU VÝMĚNY 6ks KROKVÍ 120/160 – 6m

- VŠECHY DŘEVĚNÉ PRVKY KROVU PO OČISTĚNÍ A OTEŠNĚNÍ OPATŘIT 2x NÁTEREM PROTI DŘEVOKÁZENNÉMU HMYZU A HOUBÁM
- KOLEM ZADÝŽENÝCH ZHLAVÍ TRÁMŮ VYSEKAT KAPŠU TL. cca 50mm NA HLOUBKU ULOŽENÍ (cca 250mm) – CELKEM 14x

- PŘI VÝMĚNĚ PRVKŮ KROVU ZAJISTI PODEPRNÍ NESEŇNÝCH PRVKŮ POMOČNOU DŘEVĚNOU KONSTRUKCI
- PROJEKT PŘEDPOKLÁDÁ NUTNOST NÁHRADY POŠKOZENÝCH KONCŮ KROKVÍ PROTEŽOU – 120/160–1,5m – 10ks

- NÁMETKY KONCŮ KROKVÍ ODSTRANIT A NÁHRADIT NOVÝMI
