## Stanovisko statika, diagnostika, doporučená opatření.

Datum prohlídky: 9.2. 2022

Resselovo nám. 1., Chrudim, okres Chrudim,

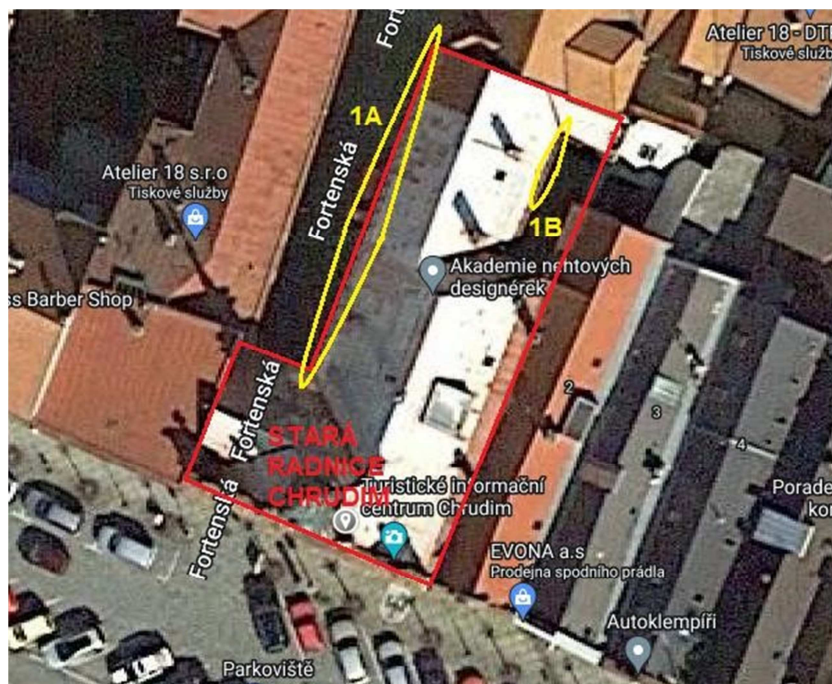
Obr. 1...:

Schéma půdorysné z leteckých map - oblast A1 sepnutí lany Monostrand vyklánějící se fasády, - oblast A2 podchycení základů pilířů a zdiva severního vnitřního rohu dvora mikropilotáží s ŽB převázkou; -oblast sepnutí lany Monostrand.

**Doporučená opatření:** Jako základní varianta staticky zajišťovacích prací za účelem posílení prostorové tuhosti části objektu v oblasti „odklánějící“ se fasády v ulici Fortenské / ve schématu oblast **1A** / je nutné sepnutí zdiva ve 2.n.p. pod stropem na fasádu kolmými táhly z předpínacích lan typu Monostrand Lp 15.7 mm. Počet a poloha je specifikována ve stavební části PD. Lana se trasují ve drážkách cca 50/50 mm ve zdivu a kotví v kotevních oblastech přes ocelové roznášecí desky 300/400/16 a ocelovou kotevní objímku s čelistmi. Předpínací síly upřesní řešitelé v průběhu napínacích prací, dle vývoje reakce ve zdivu a síly budou voleny do 100 kN / jedno lano. Napínání lan proběhne akreditovanou napínací hydraulickou soupravou školenými pracovníky dodavatele. Zásadní trhliny z hlediska pohledové estetiky budou specifikovány při realizaci statického zajištění stavby s objednatelem, nebo zástupcem investora a budou vyztuženy dodatečnou helikální výztuží dle standardů technologie. Odhadujeme potřebu cca 50-ti m výztuže Helical VSH 6.

Staticky zajišťovací práce v oblasti výrazného poklesu zděných pilířů / ve schématu níže oblast 1B / se zaměří na podchycení základů dvou zděných pilířů a přilehlého zdiva u vnitřního severního rohu dvorku objektu staré radnice. Je navrženo dodatečné podchycení základů pomocí vrtaných mikropilot typu TITAN, injektovaných v celé délce. Počet a poloha je specifikována ve stavební části PD. Mikropiloty budou umístěny podél dvorního obvodového zdiva a pilířů cca v rozteči 1,5 m. Je navrženo 8 ks mikropilot jednotlivé dl. 6 m s průměrem vrtání 130 mm. Mikropiloty budou zavrtávány v těsné blízkosti stávajících základů pod uhlím max 15° a budou v průběhu celého vrtání tlakově injektovány cementovou suspenzí. Ukotvení mikropilot bude realizováno pomocí ŽB převázky, která bude provázána pomocí smykových oc.

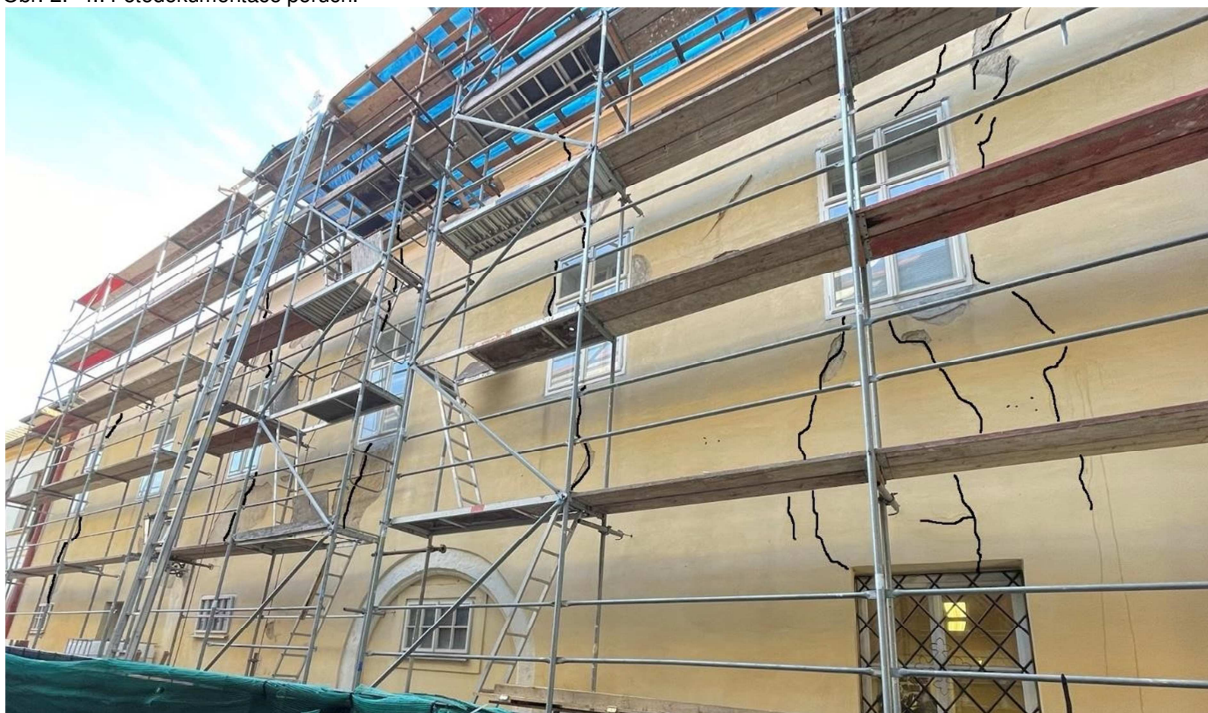
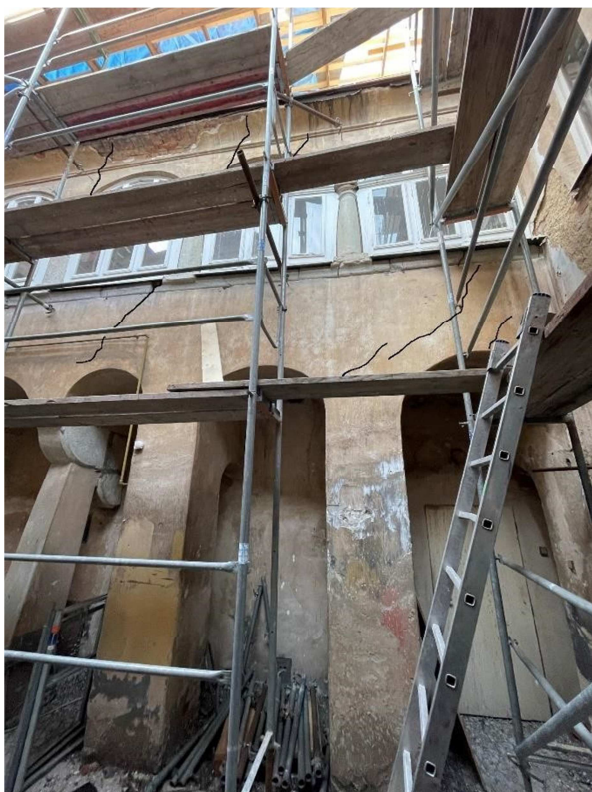
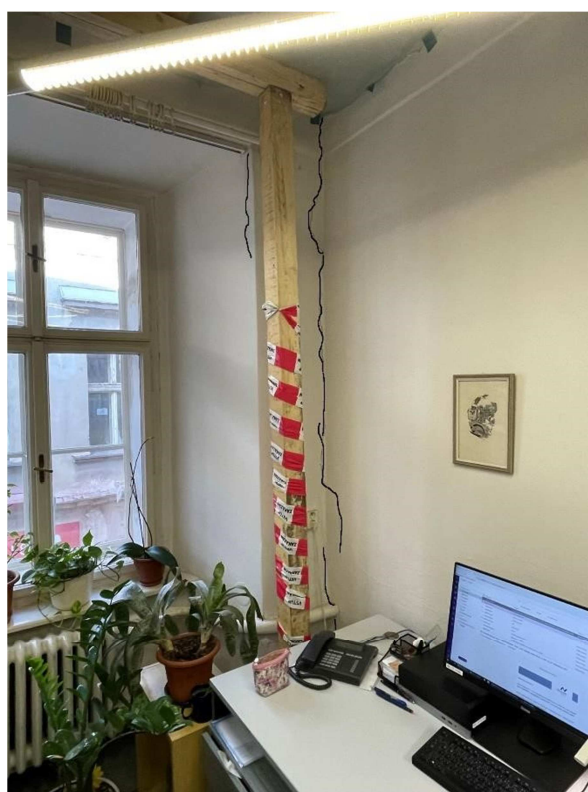
Obr. 2.- 4.: Fotodokumentace poruch.

1A: U fasády zadního / dvorního traktu radnice při ulici Fortenské se nachází v nosném obvodovém zdivu a hlavně ve spojení obvodové zdi s vnitřními příčnými stěnami svislé tahové a šikmé smykové trhliny. Trhliny prostupují od základu včetně až k 2. nadzemnímu podlaží. Nejrozšířenější jsou ve druhém n.p., jejich četnost a velikost je od 0,01 – 10 mm.

1B: Klenby chodby ve dvoře jsou pokleslé, potřhané. Výrazná deformace a pokles dvorních podpor, nejvýraznější u vnitřního severního rohu dvorku, v oblasti výrazně pokleslého zděného pilíře v 1.n.p.

Deformace horní stavby a poruchy v popsáných oblastech jsou způsobené nestabilitou základové spáry a nerovnoměrným sedáním částí objektu Staré radnice v závislosti:

trnů se stávajícím základem za účelem vetknutí a spolupůsobení. Rozměry převázky budou 300/500 mm v délce 9 m. Zásadní poruchy a trhliny v klenbách chodby nad pokleslými pilíři v 2.n.p. budou vyčistěny ručním proškrábnutím, vyklínovány, vyplněny spárovací maltou a dodatečně vyztuženy z dolního líce helikální výztuží. Množství helikální výztuže bude specifikováno po očištění zdiva a odkrytí rozsahu poruch kleneb. Odhadujeme potřebu cca 20-ti m výztuže Helical VSH 6.
