## INŽENÝRSKOGEOLOGICKÉ POSOUZENÍ (IGPo) STABILITY STRMÉHO SVAHU A RÁMCOVÝ NÁVRH STABILIZACE

**CHRUĐIM – NA KOPANICI – STRMÝ SVAH**

**MĚSTO CHRUĐIM**  
Resselovo nám. 77, 537 16 Chrudim

Datum: 04 / 2021

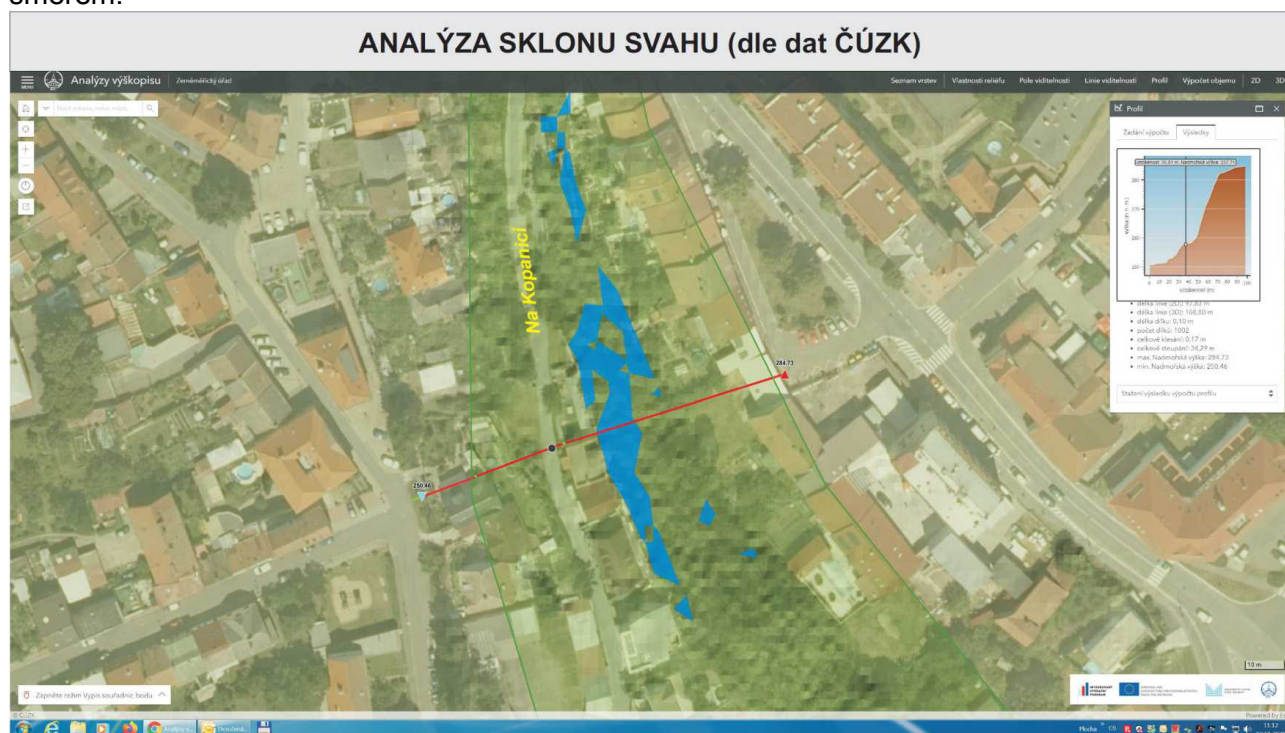
Řešený svah je velmi strmý, o sklonu 45° - 50°, lokálně (maloplošně) až téměř 65°, jak je patrné z analýzy sklonu svahu na následujícím obrázku. Svah je orientován západním až jihozápadním směrem.

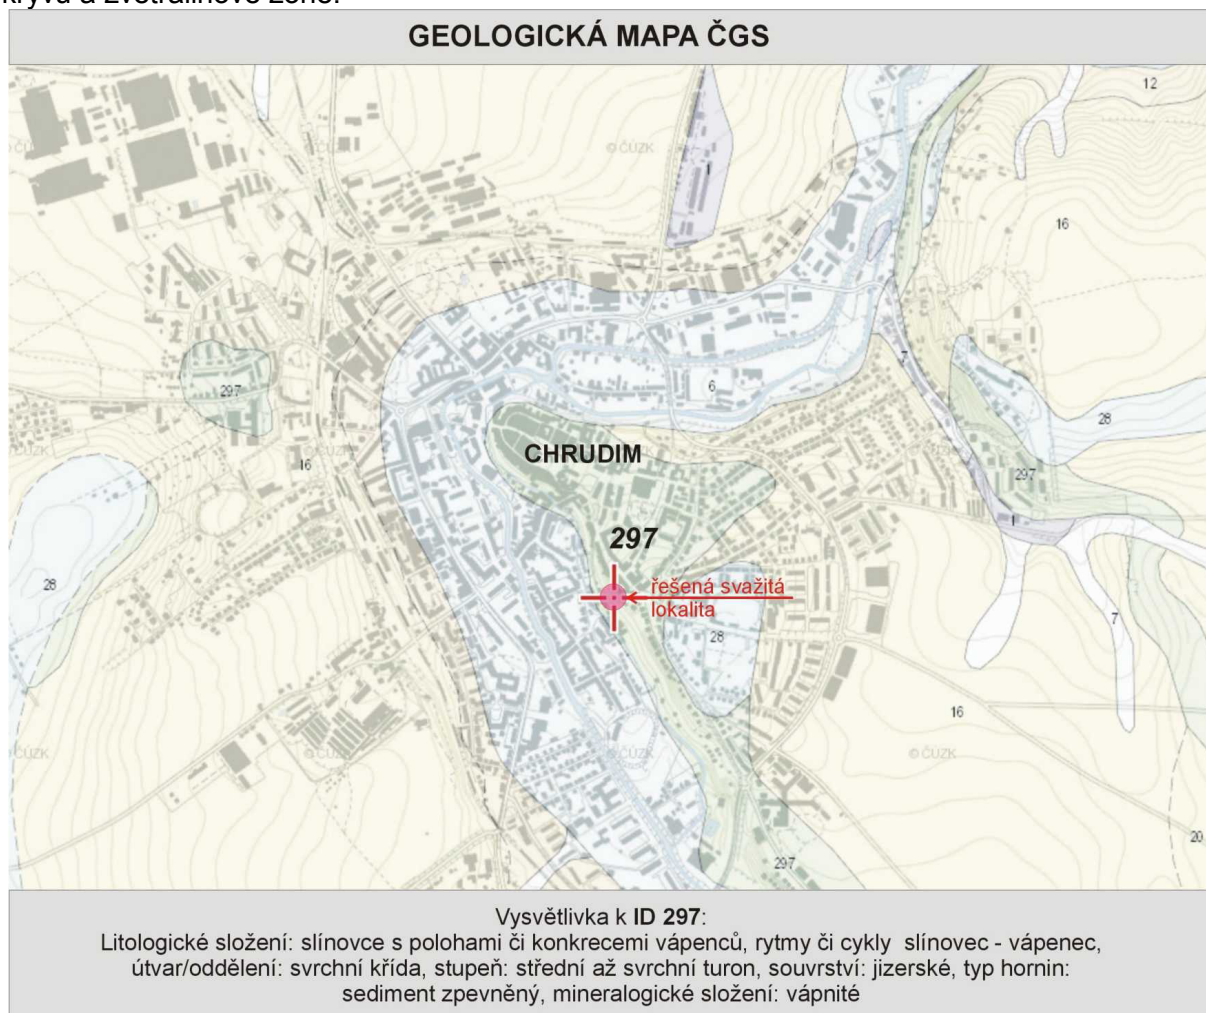
Rozvržení geologických jednotek v širších souvislostech je ve výřezu z geologické mapy ČGS níže v textu.

Vznik strmého svahu může být **tektonicky predisponovaný vlivem geologického zlomu** (směru JV-SZ), s linií založenou zhruba v patě svahu v místech dnešního náhonu v nivě řeky Chrudimky.

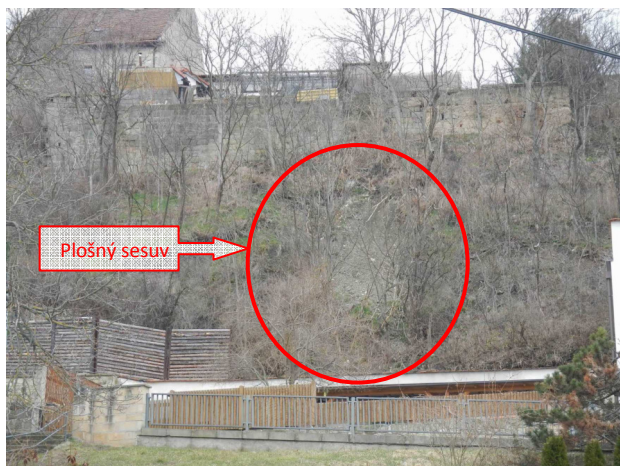
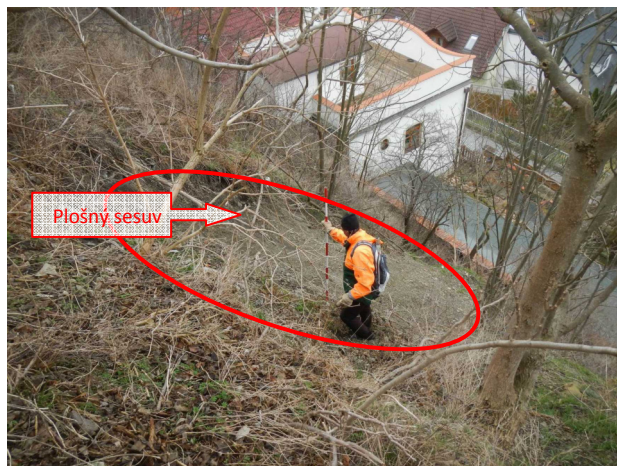
- Ve střední části strmého svahu, nad domem čp.79, je patrný **plošný sesuv mělké půdní vrstvy** na ploše několika desítek m<sup>2</sup> (viz foto níže). Aktuálně nelze přesně analyzovat příčiny vzniku sesuvu, nicméně se nabízí kombinace vlivů: velmi strmý svah (sklon 50° - 60°), porušení travní kryt s epizodním zatékáním srážkové vody, poněkud větší mocnost jílovito-úlomkovité svrchní vrstvy (vyšší jednotky dm), přetížení horní části svahu navážkou se sousední zahrady, předchozí oslabená pata svahu odřezem pro stavbu pergoly domu, mělké kořeny křovin a dřevin v místě apod.
- Aktivita sesuvu: vzhledem k zachycenému stavu a trvajícím geofaktorům **může být mělký sesuv aktivní** nebo bude periodicky aktivován při vydatnějších atmosférických srážkách.

Mělký plošný sesuv nad domem čp.79: čelní pohled (vlevo) / pohled shora (vpravo)

Lokálně nestabilní je pouze tenká (několik dm) zvětralinová vrstva s humózním a drnovým pokryvem. Aktivace svahových pohybů nastává po vydatných srážkách, při přitížení navážkou a v místech, kde je oslabený porost vzrostlých stromů. Příkladem je plošný sesuv v blízkosti domu č.p.79. Jeho rozšíření je v současné době omezeno stabilizační funkcí záporové stěny v části paty svahu.

- B. Jako priorita se jeví **stabilizace a kultivace mělkého plošného sesuvu**, který je dobře patrný **nad domem čp.79**. Tento prostor (viz foto výše v textu a přesné vymezení v situaci v příl.1) je nutné sanovat přednostně a neprodleně. Ze zjištěných znaků (rozšiřujících se zátrhů) plyne, že sesuv je aktivní a může být prakticky kdykoli iniciován např. vydatnými srážkami. Sesuv je mělký a lze ho stabilizovat v horní pasáži např. záchytným plotem (s dostatečným akumulacním prostorem) a ve střední pasáži mikropilotovou stěnou.

- C. Stabilizaci sesuvu v patě svahu lze např. provést **prodloužením stávající záporové stěny** směrem k domu čp.79 tak, aby vykryla celou patu plošného sesuvu.
