AKTUALIZACE (03/2023) **INŽENÝRSKOGEOLOGICKÉHO POSOUZENÍ** **STABILITY STRMÉHO SVAHU**

CHRUDEM – NA KOPANICI – STRMÝ SVAH

Datum: **03 / 2023**

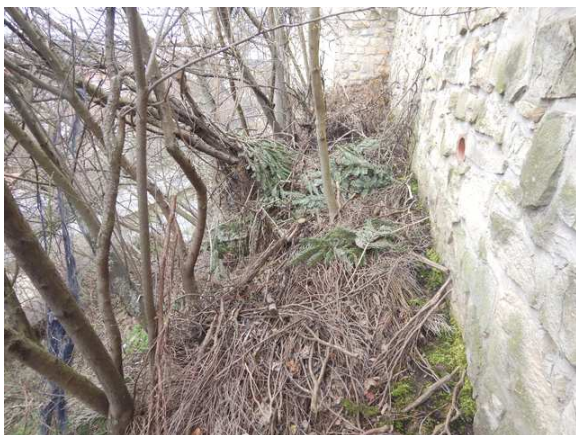
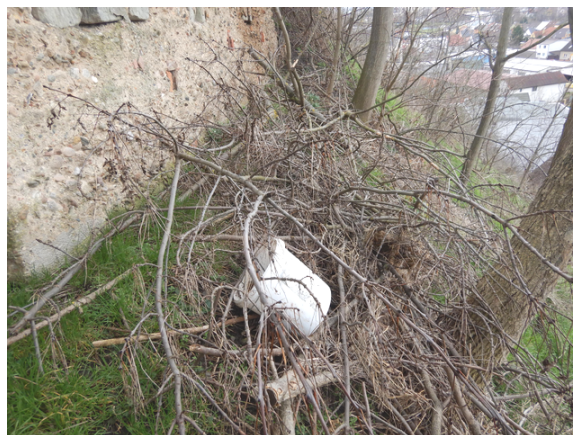
- Stromy byly místy vykáceny, ponechány na místě a uloženy šikmo svahem za ponechanými pařezy.
- Pokračuje nevhodné ukládání bioodpadu na horní hraně strmého svahu – viz následující obrázky 1 a 2.

Obr. 1 a 2: Kumulace bioodpadu na horní hraně strmého svahu

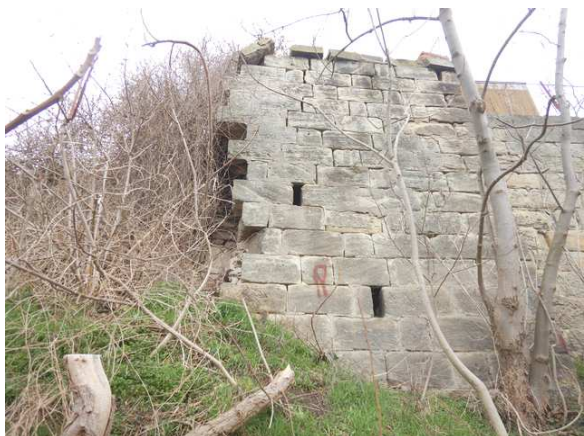
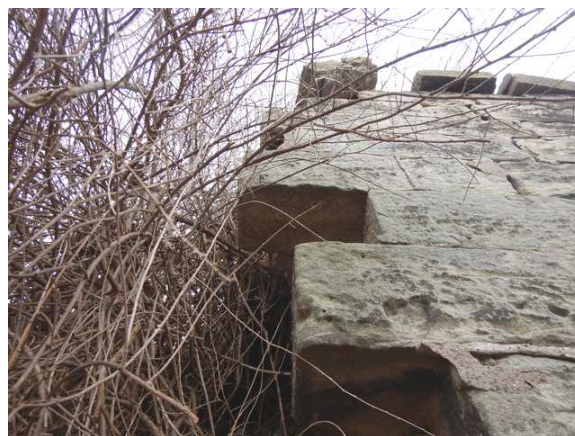
A) Kamenná zeď na horní hraně strmého svahu: Lokálně zcela rozpadlý roh zdi, odkud hrozí vypadnutí poměrně velkých kamenů (obr. 3 a 4). Výskyt trhlin a zvětrávající povrch pískovcových kamenů (obr. 5 a 6). Neznámá hloubka založení zdi.

Obr. 3 a 4: Rozpadlý roh zdi, hrozící pád kamenů

- Na horní hraně strmého svahu se v části zájmové lokality vyskytují zdi, většinou oddělující pozemky. Lokálně jsou opěrné zdi narušeny trhlinami, místy lehce vyvaleny, v jedné části je zcela rozvalený roh kamenné zdi s nebezpečím vypadnutí dalších pískovcových formátů. Doporučujeme provést inženýrskogeologický průzkum založení zdí, včetně stavebně statického průzkumu nadzemní části zdí.
- Z hlediska stability svahu by bylo vhodné zakázat ukládání bioodpadu a stavebních sutí na horní hraně svahu (tj. z pozemků nad horní hranou) a dále doporučujeme odstranit již uložený odpad.
- Doporučujeme prověřit případnou existenci neznámého objektu (pravděpodobně podzemního prostoru) na pč. 462/2 (viz obrázek 11).
- Z hlediska osázení svahu vhodnými hlubokokořenícími rostlinami a keři doporučujeme následující: břečťan popínavý, ostružiník, růže, brslen, hlohyně, skalník, plazivé jalovce ad.

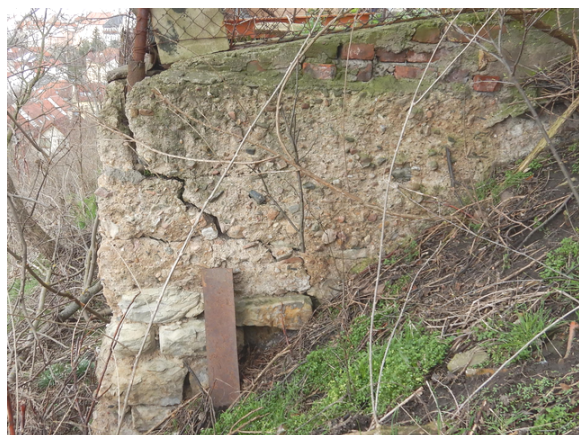
Obr. 5: Výskyt trhlin

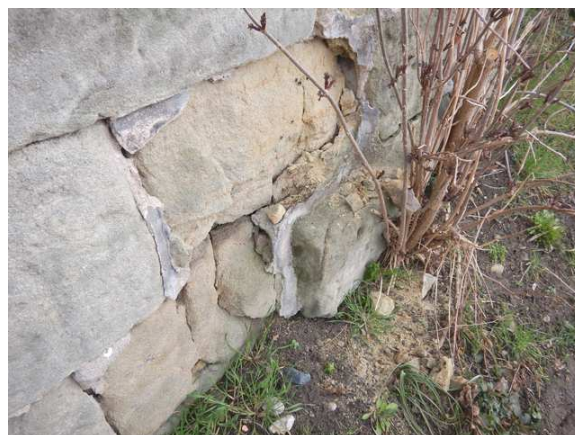
Obr. 6: Zvětrávající povrch pískovcových kamenů

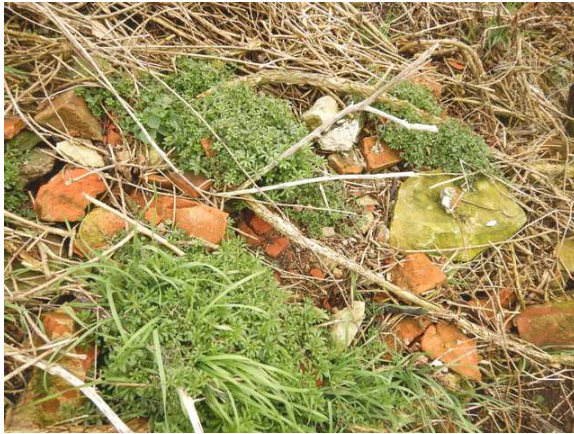
B) Výskyt odpadu na horní hraně svahu, případně v ploše svahu: Ukládání odpadu na horní hraně a v ploše svahu nepřírozně zatěžuje podložní zeminy. Jedná se zejména o stavební suť, kameny, rozvalený plot, železné konstrukce apod.

Obr. 7: Stavební odpad

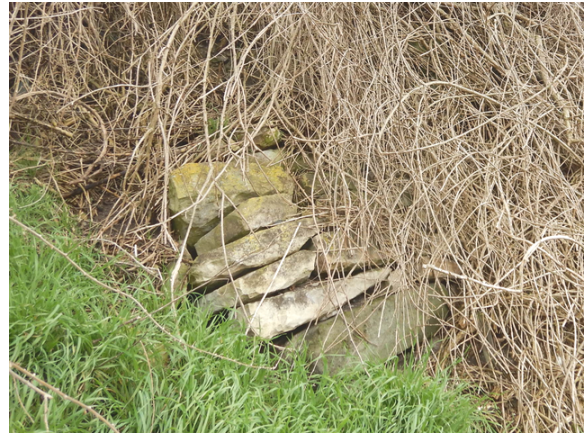
Obr. 8: Kameny

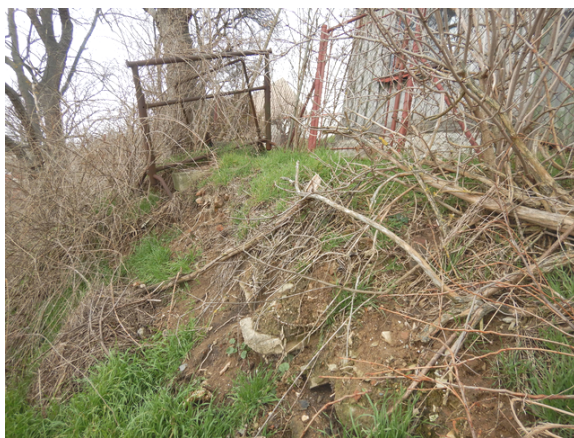
Obr. 9: Železné konstrukce

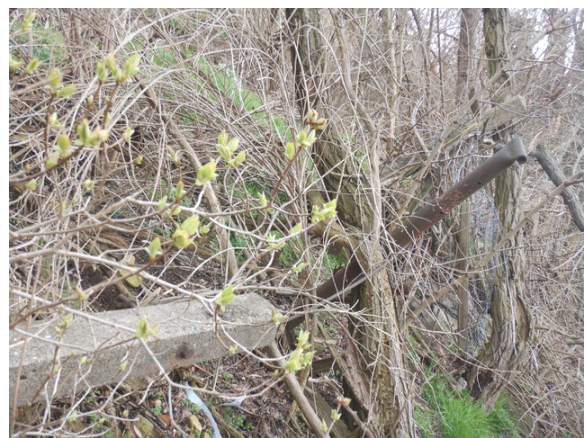
Obr. 10: Rozvalený plot

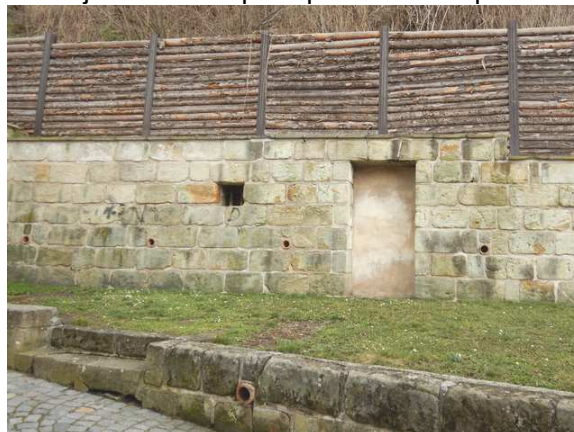
C) Neznámý objekt na pč. 462/2: Na pozemku č. 462/2 je v opěrné zdi patrný zazděný vstup a okénko. Není zřejmé, zda se nejedná o vstup do podzemních prostor? Viz následující obrázek:

Obr. 11: Zazděný vstup v opěrné zdi
