PROJEKTANT	VYPRACOVAL	KONTROLOVAL
INVESTOR: Město Chrudim, Resselovo náměstí 77, 537 16 Chrudim IČO: 00270211		FORMÁT 6 A4 DATUM 6.2018
MÍSTO STAVBY: Palackého třída 418, Chrudim		ÚČEL DPS
DDM Palackého třída 418, Chrudim Oprava střechy objektu		MĚŘÍTKO 1:50 Č. ZAKÁZKY 1312/06/2018 ZMĚNA
D.1.1 - Architektonicko stavební část		ČÍSLO KOPIE
OPRAVA KROVU		ČÁST DOK. D.1.1 ČÍSLO VÝKRESU 104

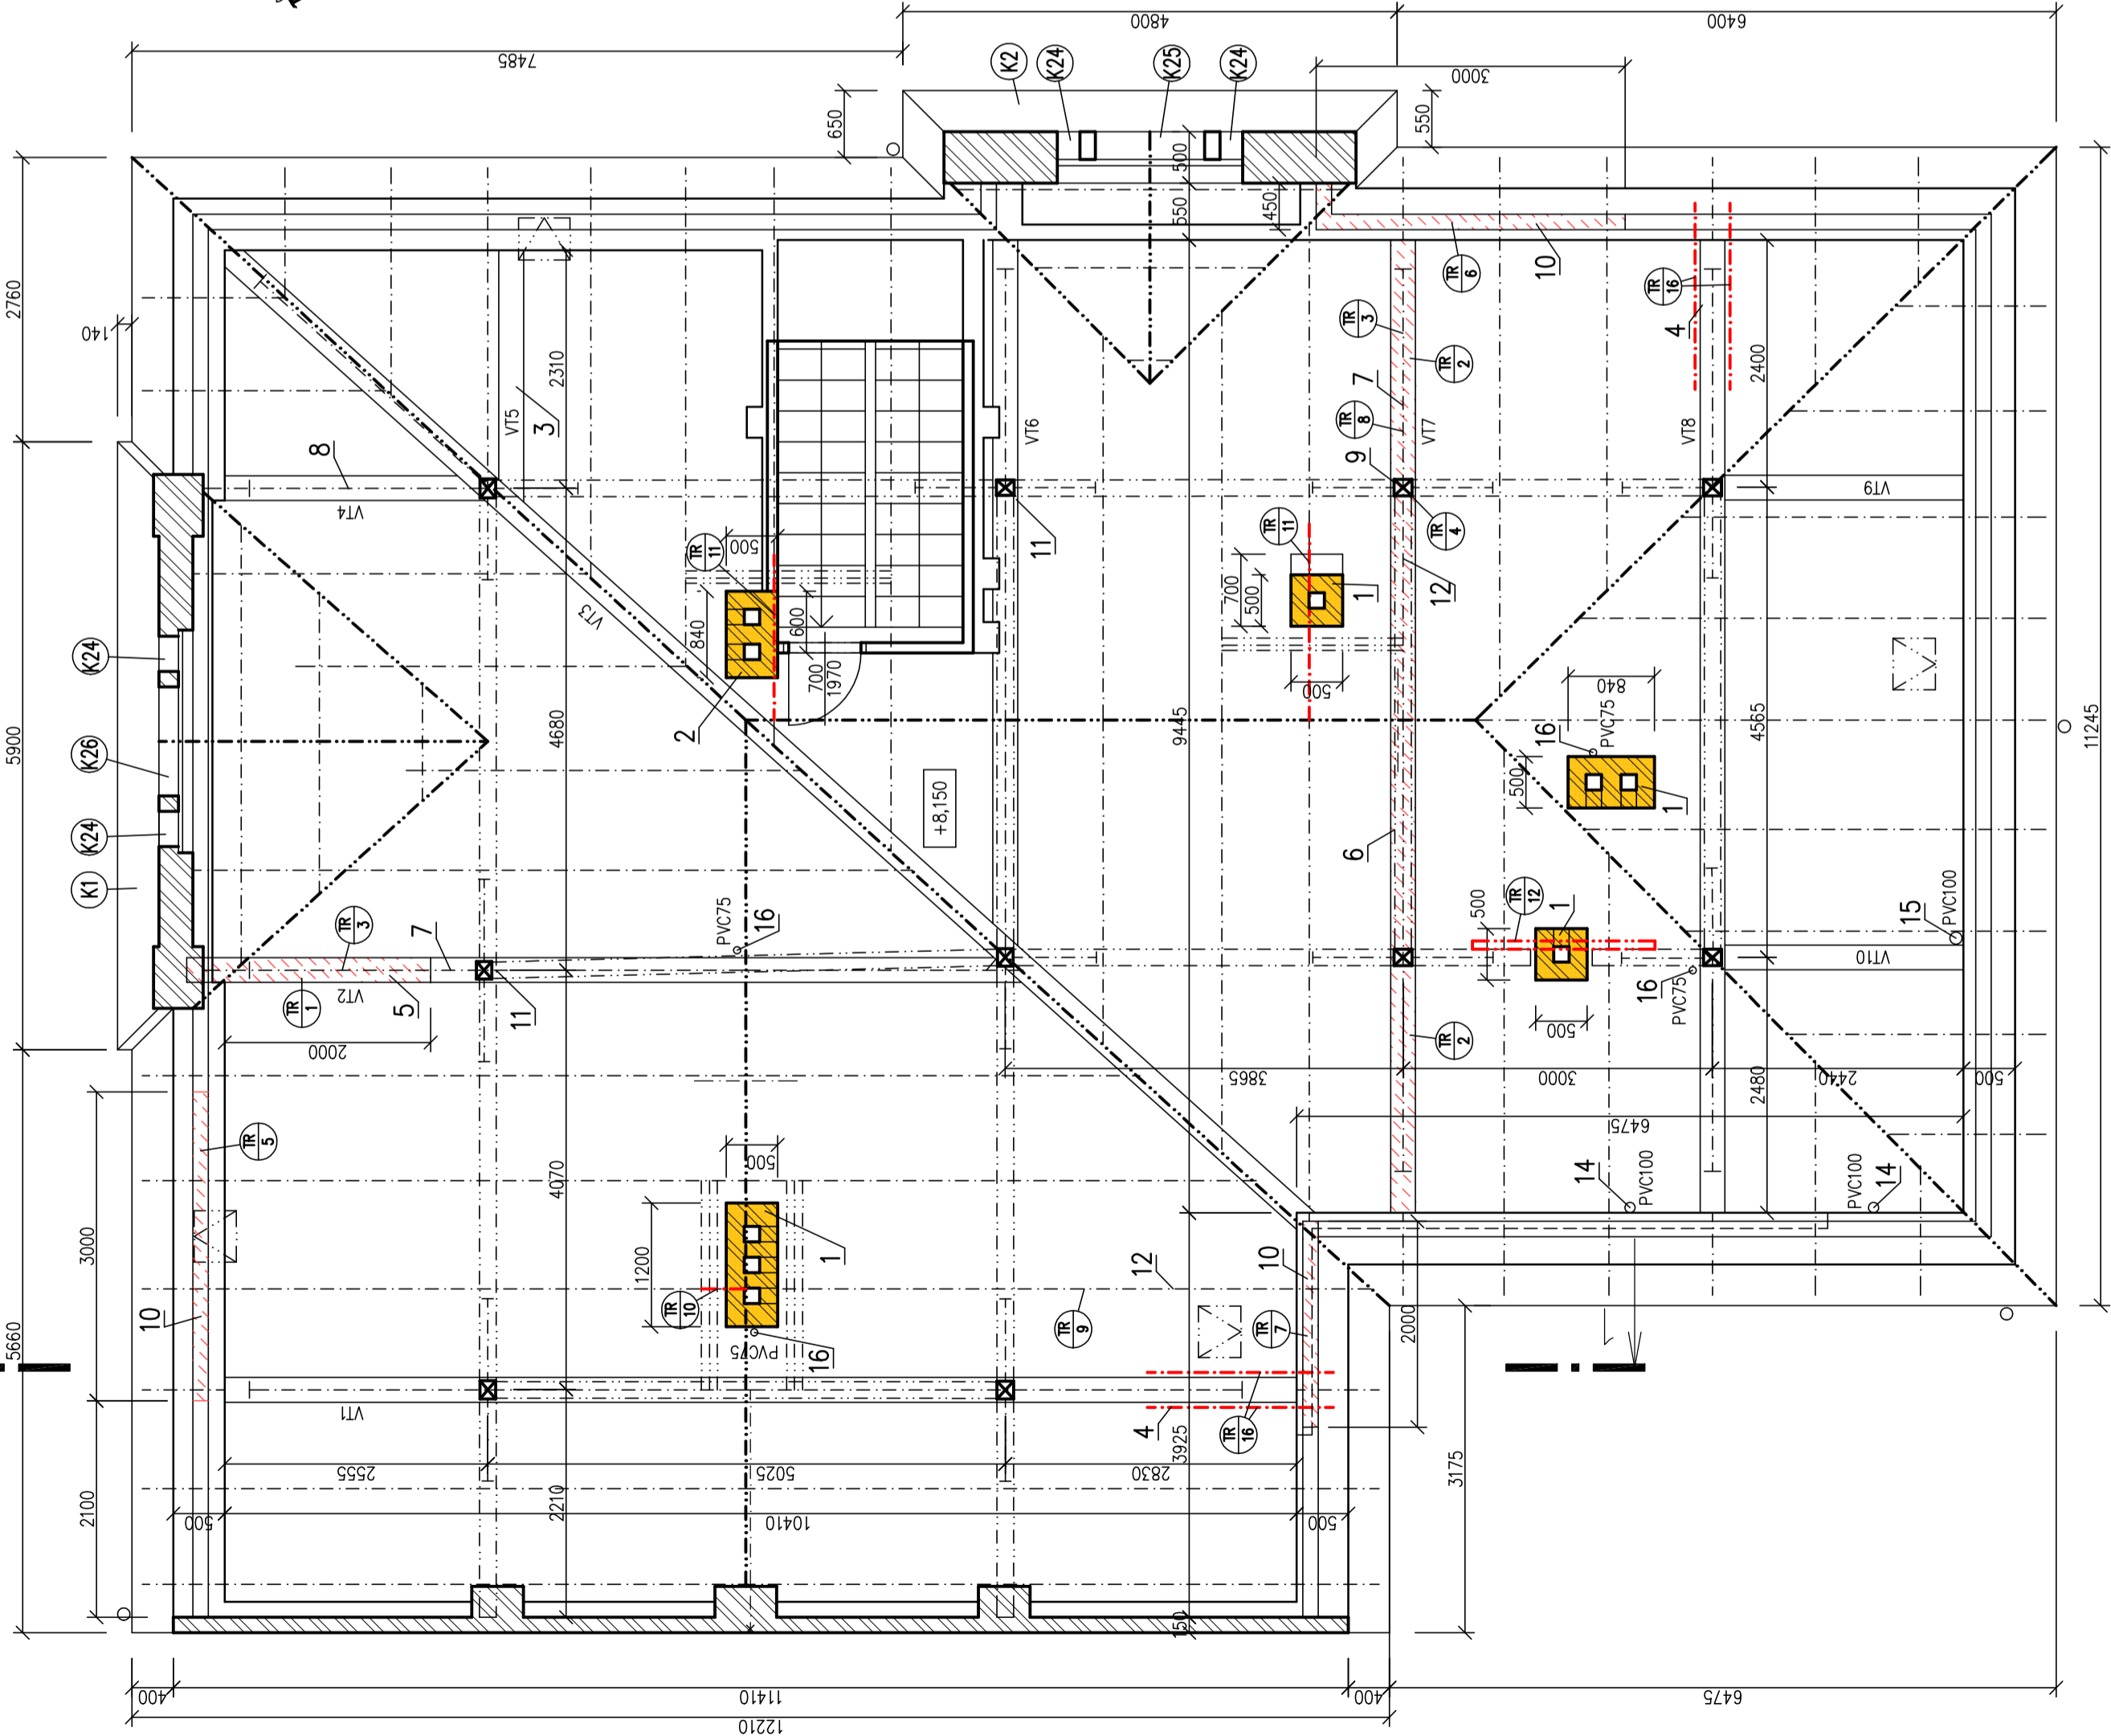
- STÁVAJÍCÍ KOMINOVÁ TĚLESA BYLA V MINULOSTI ODBOURÁNA POD ÚROVĚNĚ STŘEŠNÍ KRYTINY
- KOMINOVÉ TĚLESO ODBOURAT PO ÚROVĚNĚ IZOACE ZASTROPENÍ SCHODIŠTĚ (VÝŠKA 2,0m)

- ULOŽENÍ VAZNÉHO TRÁMU POŠKOZENÍ HNILBOU - PROTEŽA ČÁSTI TRÁMU
- PŘEVÁŽNÁ ČÁST VAZNÉHO TRÁMU POŠKOZENÁ HNILBOU A HMYZEM - KOMPLETNÍ NAHRADA
- VZPĚRA NAPADENÁ HNILBOU - KOMPLETNÍ VÝMĚNA

- UVOLNĚNÍ VZPĚRY ZAJISTIT VRUTY
- SLOUPEK POŠKOZENÝ HMYZEM - KOMPLETNÍ VÝMĚNA
- ČÁST POŠKOZENÉ POZEDNICE HOUBOU NAHRADIT
- 10 VYSUNUTÝ ČEP HAMBALKU - SPOJ STAZNOUT A FIXOVAT

- 12 KROKVEY POŠKOZENÁ HNILBOU - KOMPLETNÍ VÝMĚNA
- 13 PŘERUŠENOU VAZNICI SPOJIT PŘÍLOŽKOU 100x160mm-2000mm
- 14 ODVĚTRÁNÍ KANALIZACE - POTRUBÍ PVC DN100 - VYTÁHNOUT 0,5m NAD STŘECHU

- KOMINOVÁ TĚLESA ODBOURAT PO ÚROVĚNĚ PRKĚNNÉHO ZÁKLOPU PODLAHY
- PRŮDUCHY ZAKRYTÝ CEMENTOTŘÍSKOVOU DESKOU TL 12mm A TĚLESA PŘEBETONOVAT PO ÚROVĚNĚ PODLAHY

- KOMINOVÉ TĚLESO ZIKRYS CEMENTOTŘÍSKOVOU DESKOU TL 12mm ULOŽENOU DO CEMENTOVÉHO TMELU
- UVOLNĚNÝ VAZNÝ TRAM VYRŽNOUT BEZ NÁHRADY
- 4 ZESÍLENÍ ULOŽENÍ VAZNÉHO TRÁMU - 2x PŘÍLOŽKA 80x260mm - 2m

- 15 ODVĚTRÁNÍ KANALIZACE - PŘECHOD Z KAMENINY, POTRUBÍ PVC DN100 - VYTÁHNOUT 0,5m NAD STŘECHU
- 16 ODVĚTRÁNÍ KANALIZACE - POTRUBÍ PVC DN75 - VYTÁHNOUT 0,5m NAD STŘECHU

- PODLAHOVÁ PLOCHA PŮDY (VČETNĚ PLOCHY KOMINŮ) 189,5m2
- PROSTOR PŮDY DESINFIKOVAT A VYČISTIT (cca 0,5t SUT)
- PROSTOR PŮDY VYSÁT PRŮMYSLOVÝM VYSAVAČEM
- PO ODBOURÁNÍ KOMINOVÝCH TĚLES DOPLNIT VAZNICI A KROKVE (PŮVODNÍ VÝMĚNY DEMONTOVAT)

- OCELOVÁ TAHLA OČISTIT A OPATŘIT 2x ZÁKLADNÍM PROTIKOROZNÍM NÁTĚREM (PÁSOVINA 50x4 - 1000mm) CELKEM 13ks
- PVRCHOVÉ POŠKOZENÉ PŮVODNÍ TRÁMY OD HMYZU OTEŠAT NA ZDRAVÉ DŘEVO

- ROZPIS STÁVAJÍCÍHO A NOVÉHO DŘEVA JE SOUČÁSTÍ PROJEKTOVÉ DOKUMENTACE
- VEŠKÉRE DŘEVĚNÉ PRVKY KROVU PO OČISTĚNÍ A OTEŠÁNÍ OPATŘIT 2x NÁTĚREM PROTI DŘEVOKAZNÉMU HMYZU A HOUBÁM

- KOLEM ZAZDĚNÝCH ZHLAVÍ TRÁMŮ VYSEKAT KAPSU TL cca 50mm NA HLOUBKU ULOŽENÍ (cca 250mm) - CELKEM 13x
- PŘI VÝMĚNĚ PRVKŮ KROVU ZAJISTIT PODEPŘENÍ NESENYCH PRVKŮ POMOCNOU DŘEVĚNOU KONSTRUKCÍ

- NAMĚTKY KONCŮ KROKVÍ ODSTRANIT A NAHRADIT NOVÝMI
