CHRUDEM_PŘEDNÁDRAŽÍ / PRŮZKUM VYUŽITELNOSTI DŘEVIN

Průzkum využitelnosti dřevin byl zadán z důvodu vyhodnocení stavu dřevin a porostů pro následnou úpravu ulice ČSA a vybudování nového parkoviště v rámci projektu Přednádraží, ul. Čs. Armády v Chrudimi.

4.1 3 lípy před nádražím (č. 57,58,59)

4.2. 2 lípy u průchodu na nástupiště (č.116,117)

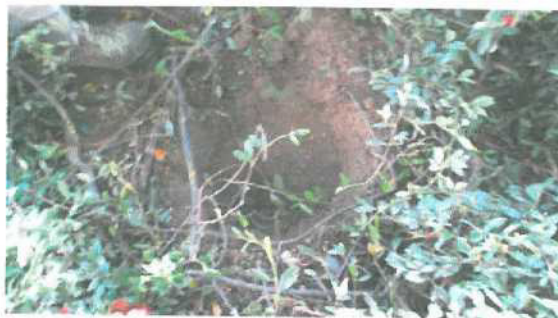
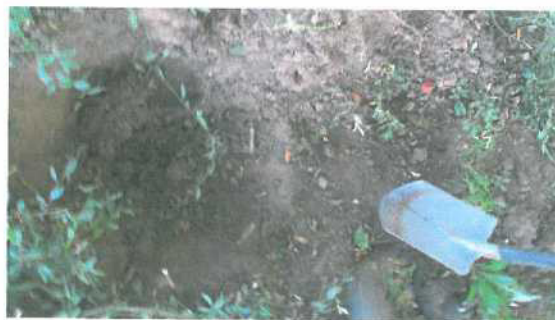
- byly kopány 30-40cm hluboké sondy v prostoru mezi třemi lipami (v Programu péče o stromy č.57-59) s porostem skalníku. Vzdálenost od kmene stromu byla 1,5-2,2m.
- nebyly zjištěny žádné větší kořeny lip, ani kořenové vlášení lip. Svrchní vrstva půdy byla zcela obsazena kořeny skalníku.
- ve výkopu byl zjištěn zasypaný poklop, v prostoru jsou pozůstatky zemního osvětlení
- u současné hranice prostoru pod lipami se nachází kanalizační vpust

- prostorové uspořádání naznačené ve studii (Přednádraží, ulice Čs. armády v Chrudimi, K2, 2014) **lze realizovat**
- je nutné brát ohled na tvarování současného terénu okolo stromů a zachovat jej
- při výkopu musí být zajištěna kontrola odborníkem
- po realizaci bude proveden na lipách redukční řez
- stromům musí být zajištěny vláha a vzduch jiným způsobem- např. skrze strukturní substrát použitý pod okolní dlažbou
- je nutné zvážit možnost svedení vody z okolní dlažby do kořenového prostoru stromů

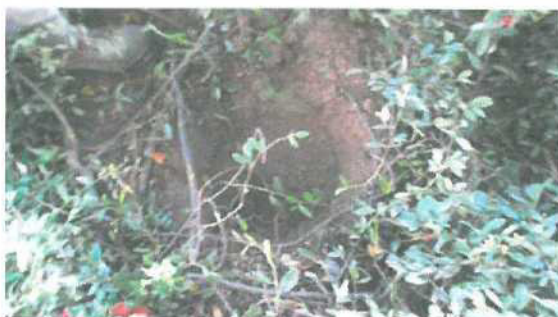
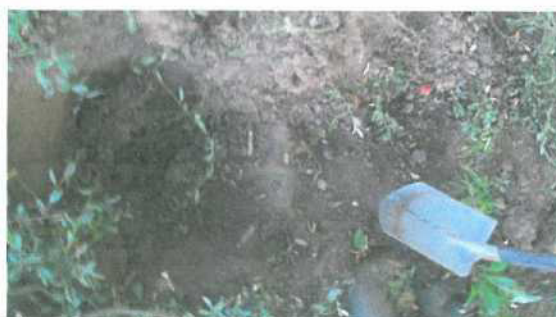
I. 3 LÍPY PŘED NÁDRAŽÍM (Č. 57,58,59)

- byly kopány 30-40cm hluboké sondy v prostoru mezi třemi lipami (v dendrologickém průzkumu p. Kolaříka č.57-59) s porostem skalníku. Vzdálenost od kmene stromu byla 1,5-2,2m.

- nebyly zjištěny žádné větší kořeny lip, ani kořenové vlášení lip. Svrchní vrstva půdy byla zcela obsazena kořeny skalníku.
- ve výkopu byl zjištěn zasypaný poklop (asi kanalizace?), v prostoru jsou pozůstatky zemního osvětlení

- u současné hranice prostoru pod lipami se nachází kanalizační vpust'
- závěr:
 - o prostorové uspořádání naznačené ve studii (Přednádrazí, ulice Čs. armády v Chrudimi, K2, 2014) lze realizovat

- o je nutné brát ohled na tvarování současného terénu okolo stromů a zachovat jej
 - o při výkopu musí být zajištěna kontrola odborníkem
 - o po realizaci bude proveden na lipách redukční řez

- o stromům musí být zajištěny vláha a vzduch jiným způsobem- např. skrze strukturní substrát použitý pod okolní dlažbou
 - o je nutné zvážit způsob svedení vody z okolní dlažby do kořenového prostoru stromů
