MONITORING KANALIZACE

Zpráva, plánek, protokoly ze záznamu

Resselovo náměstí 1, 537 01 Chrudim I

Průzkum ve dnech 28. 7. 2022

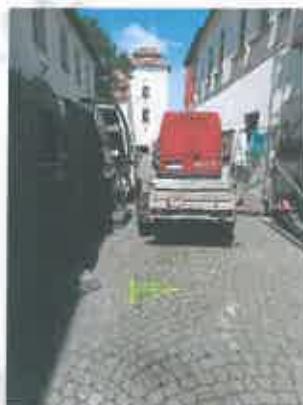
Foto 1

Hlavní kanalizační přípojka. Betonové potrubí DN 400. Napojeno na „štolu“ a hlavní kanalizaci v ulici Fortenská, viz foto 1 a foto 1 a. Zvětralý beton odpovídá stáří a povaze materiálu.

Opravu monitorovaných úseků lze realizovat bezvýkopovou metodou, nebo kombinovaně s lokálními vstupy. Revizní šachtu je vhodné kompletně rekonstruovat.

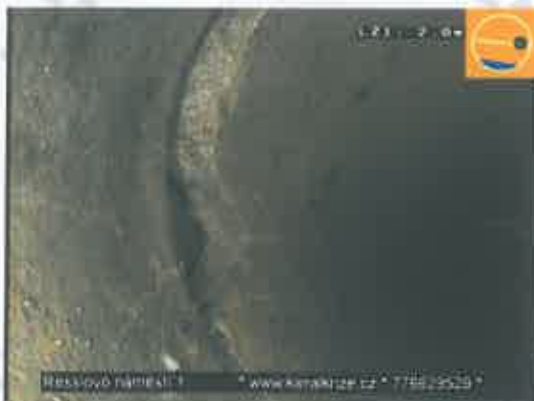
Foto 1 b

Kameninové potrubí přivádí do revizní šachty splaškové vody z přilehlé části budovy. Uskočené a poškozené spoje, napojení přípojek zásekem, viz foto 1 b, 1 c.

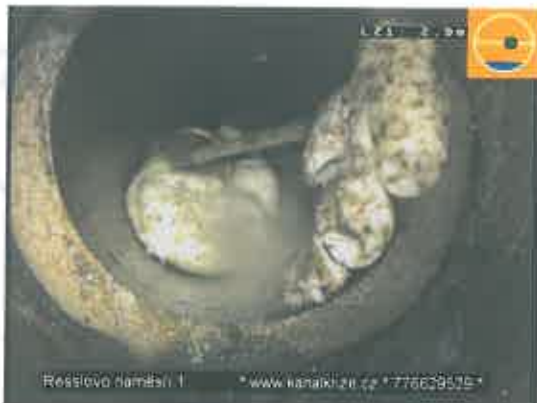
Foto 1 d

Betonové potrubí cca DN 125 neodborně zaslepeno vyhřezlou pěnou, včetně ponechání kartuše, viz foto 1 d. Zásekem připojena dvorní vpust, viz foto 1 e. Vyústění na šachtu kamenina.

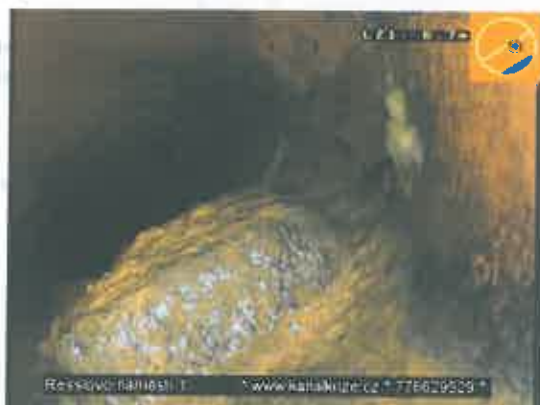
Foto 1 f

Kameninové potrubí přivádí do revizní šachty splaškové vody z přední části budovy. Cca v 6,5 m je tvrdý sediment, viz foto 1 f. Dále pro kameru neprůchodné.

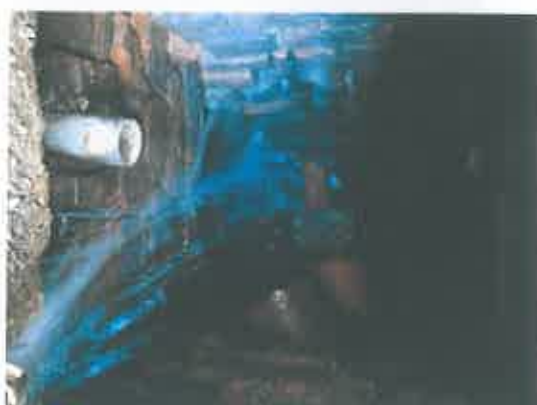
Foto 2

Revizní šachta ve dvoře viz foto 2

Stěny šachty zděné, zvětralé spárování. Přípojky napojeny zásekem, poškozené šachtové dno. Dochází k vypadávání materiálu.
