# TECHNICKÝ PRŮKAZ NEMOVITOSTI

## Prověřená nemovitost

Typ	Sportovní areál.	
Výstavba	80 léta 20. století a 70. léta 19. století	
Poslední rekonstrukce	2018 - 2019	
Adresa	Tyršovo náměstí čp. 249 a čp. 12 Chrudim, 537 01	
Číslo průkazu	D2019-035003	
Datum vydání	27.06.2019

<b>NEMOPAS Typ</b>	Inspekce	
<b>Prověřená nemovitost</b>	Typ:	Sportovní areál.
	Rok výstavby:	80 léta 20. století a 70. léta 19. století
	Rok poslední rekonstrukce:	2018 - 2019
	Adresa:	Tyršovo náměstí čp. 249 a čp. 12
		Chrudim, 537 01
	Evidenční číslo průkazu:	D2019-035003
<b>Úkol</b>		
<b>Inspekce varianta:</b>	<input type="radio"/> ZÁKLAD <input type="radio"/> STANDARD <input checked="" type="radio"/> KOMPLET	
<b>Hodnocené technické obory:</b>	<input checked="" type="checkbox"/> Statika <input checked="" type="checkbox"/> Izolace proti vodě <input checked="" type="checkbox"/> Povrchy <input checked="" type="checkbox"/> Bezpečnost a požární bezpečnost <input checked="" type="checkbox"/> Zvuk a hluk <input checked="" type="checkbox"/> Úniky tepla <input checked="" type="checkbox"/> Zdravotní nezávadnost <input checked="" type="checkbox"/> Technická zařízení <input type="checkbox"/> Pozemky	
<b>Objednatel</b>

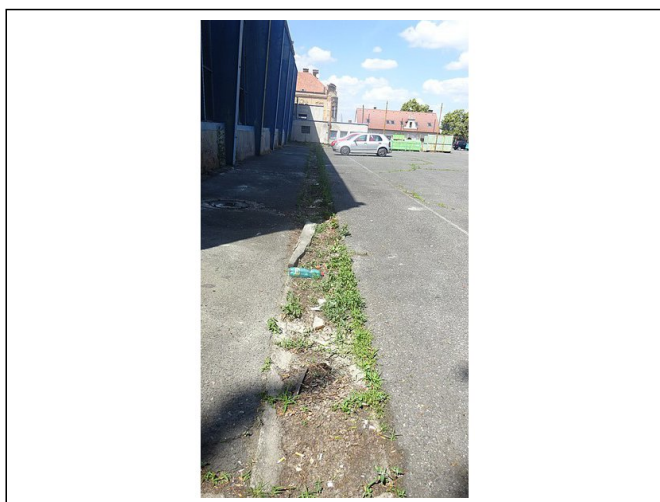
- Hloubku základové spáry nebylo možné ověřit, není k dispozici fotodokumentace z výstavby. Při prohlídce nebyly viditelné typické svislé trhliny v soklové části domu nad základy.
- Střecha je odvodněna plechovými okapy a svody. Dešťová voda je v některých případech svedena volně na terén, zpevněnou plochu, kde je volně vsakována a může docházet k podmáčení okolí základové spáry. Nelze vyloučit možný vznik trhlin v budoucnu vlivem rozdílného sedání základové spáry.
- Opadávání omítek - podmáčení stěn, opadávání keramických obkladů soklu.
- Znečištěné povrchové odtokové žlaby u zadní části sportovní haly (zpevněné hřiště / parkoviště).

Zarostlý odtokový žlab.

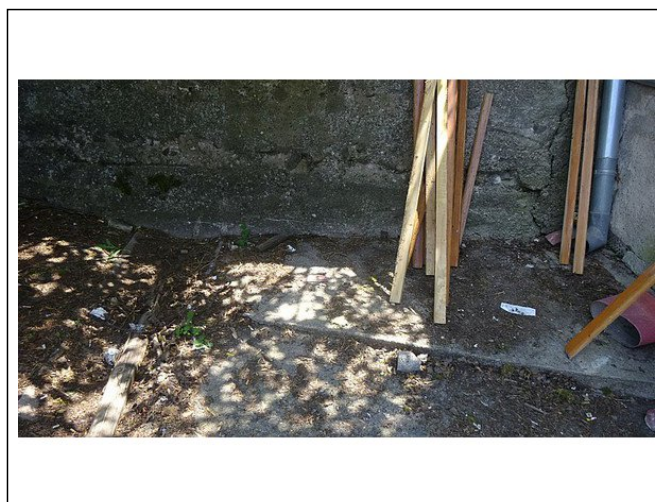
Okapový svod svedený na terén.

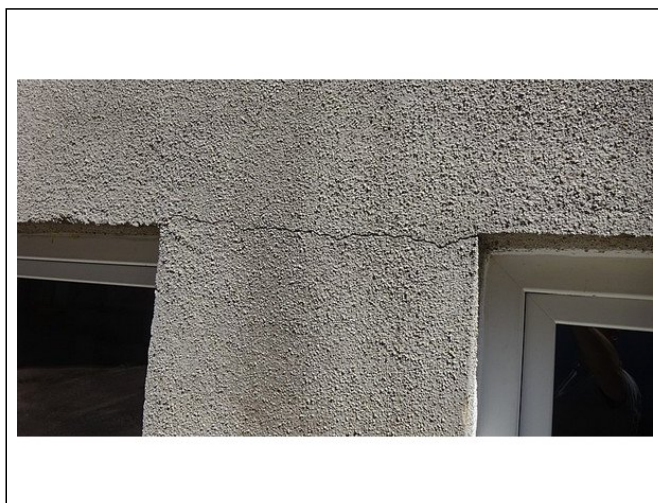
- Vodorovné trhliny v místě uložení překladu oken v 1.NP. stěna sportovní haly směrem do dvora.

Vodorovná trhlina v místě uložení překladu okna.

- Zateplení obálky budovy - viz opatření U04. 0,- Kč / kpl.      0,00kpl.      0,- Kč

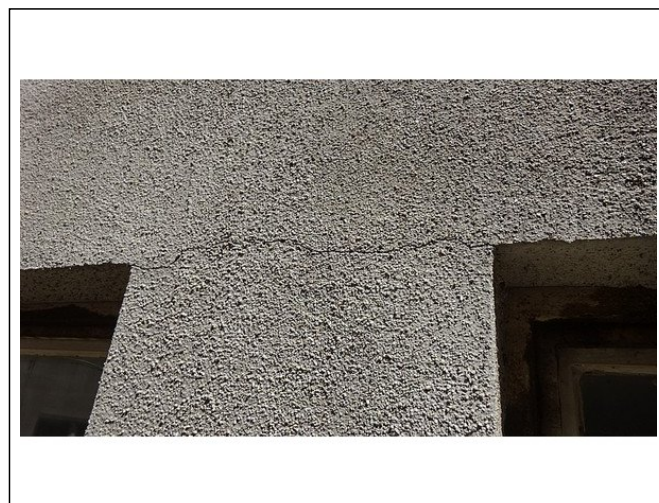
Vodorovná trhlina v místě uložení překladu okna.

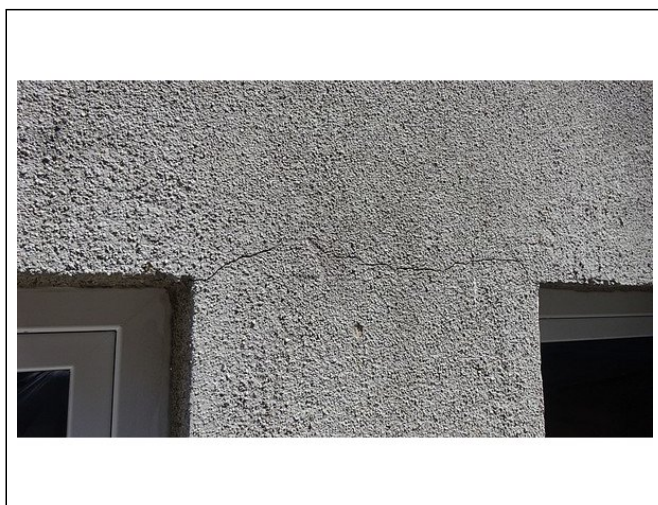
Vodorovná trhlina v místě uložení překladu okna.

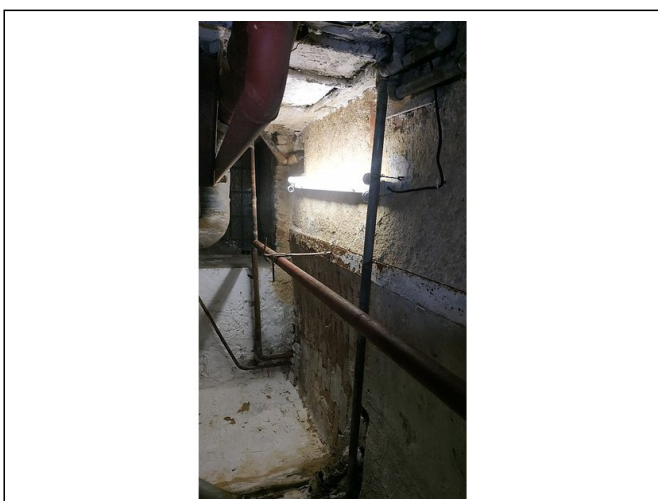
Tyršov dům, sklep - koroze TZB rozvodů.

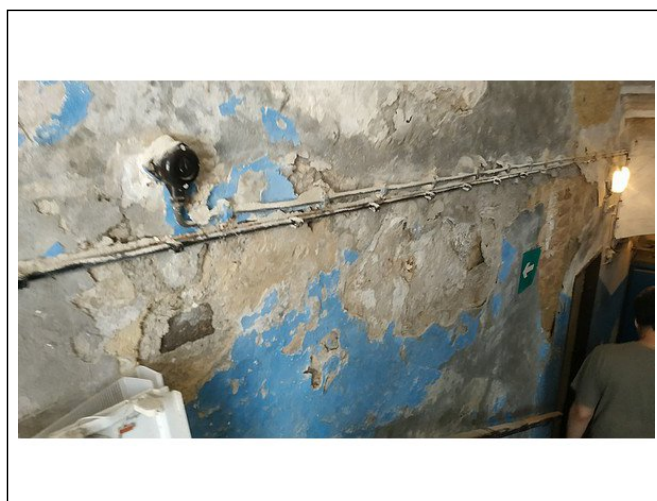
Tyršov dům, sklep - schodiště - masivní opadávání omítky.

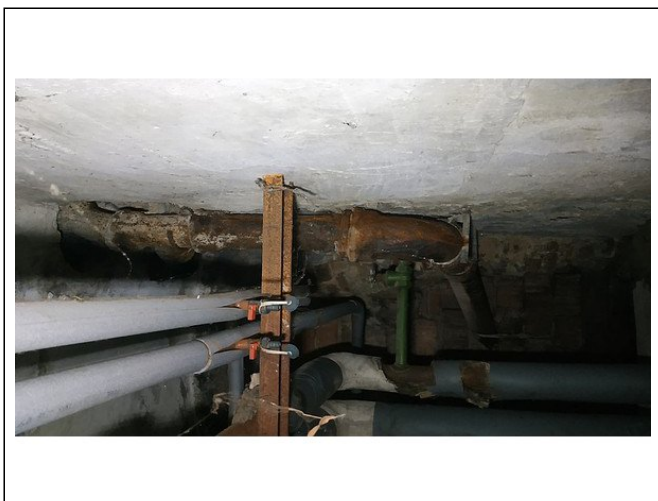
Koroze kovových TZB rozvodů.

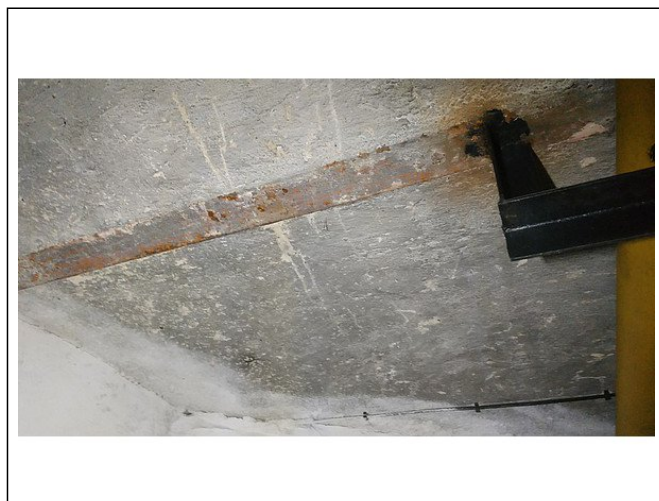
Koroze stropních ocelových I nosníků.

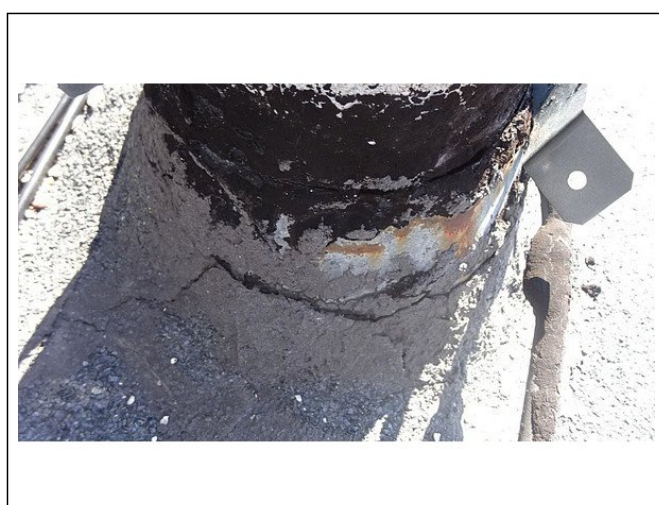
- B) HOTEL - Plochá střecha pultového charakteru, asfaltové pásy s posypem, odvodnění okapové žlab. VADY A NEDOSTATKY: \_ a) Vytékání a odkapávání asfaltu do okapového žlabu. \_ b) Netěsné detaily napojení plošné hydroizolace střechy v místě prostupu potrubí, mezera riziko zatékání. \_ c) Netěsné napojení (mezera) mezi vytažením povlakové hydroizolace na atiku a oplechováním atiky. \_ d) Koroze a absence krycí stříšky nad trubním prostupem. \_ e) Koroze oplechování atiky.

B) HOTEL - Netěsné napojení (mezera) u prostupu potrubí.

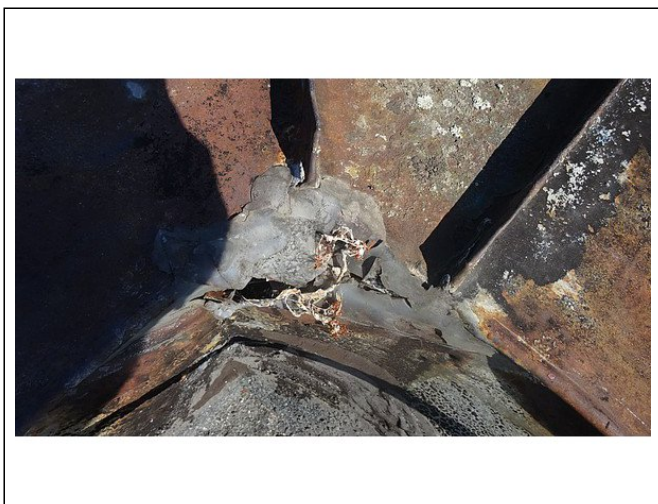
B) HOTEL - Mezera mezi vytažením povlakové hydroizolace na atiku a oplechováním atiky.

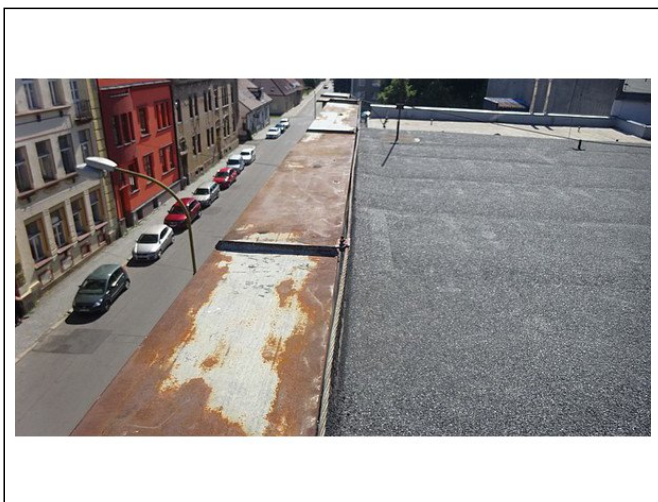
B) HOTEL - Koroze oplechování atiky.

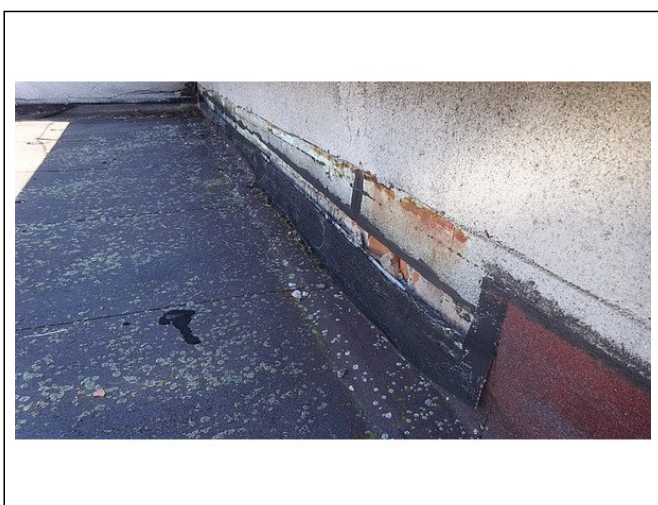
D) BUFET - Poškozené napojení povlakové hydroizolace na stěny, riziko zatékání.

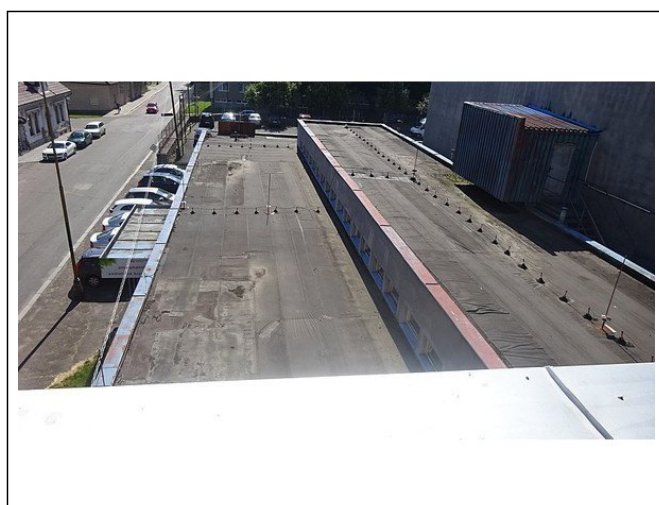
E) ŠATNY + UMÝVÁRNÝ - Pohled na střechu.

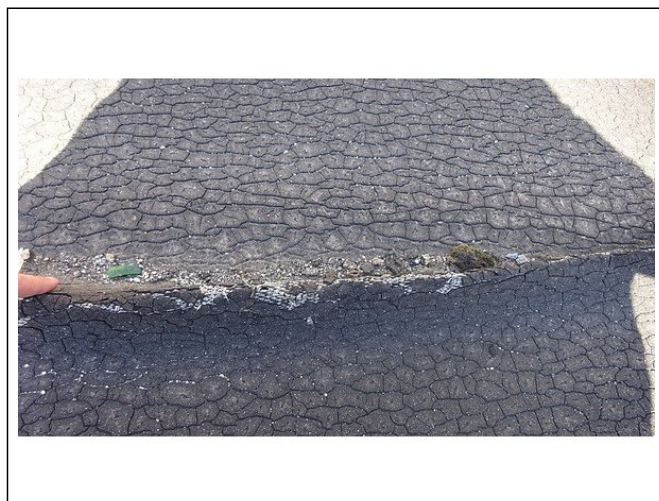
- E) ŠATNY + UMÝVÁRNY - Plochá střecha pultového charakteru, asfaltové pásy bez posypu, odvodnění okapové žlab, vpustě. VADY A NEDOSTATKY: \_ a) Tvorba puchýřů, zvlnění, degradace a roztékání asfaltu v ploše povlakové hydroizolace. \_ b) Netěsné detaily napojení plošné hydroizolace střechy na oplechování napojení na stěnu, mezera riziko zatékání. \_ c) Nevhodné napojení plošné hydroizolace okolo trubního prostupu - mezera, riziko zatékání. \_ d) Nedostatečný počet (jeden) střešních vpustí odvodnění, absence ochranného košíku proti střešním splaveninám. \_ e) Lokální zatékání do interiéru (sborovna) - vlhkostní mapy na stropě. \_ f) Nečistoty, rostoucí mech, popínavé rostliny, spadené listí v ploše střechy.

E) ŠATNY + UMÝVÁRNY - Degradace plošné hydroizolace.

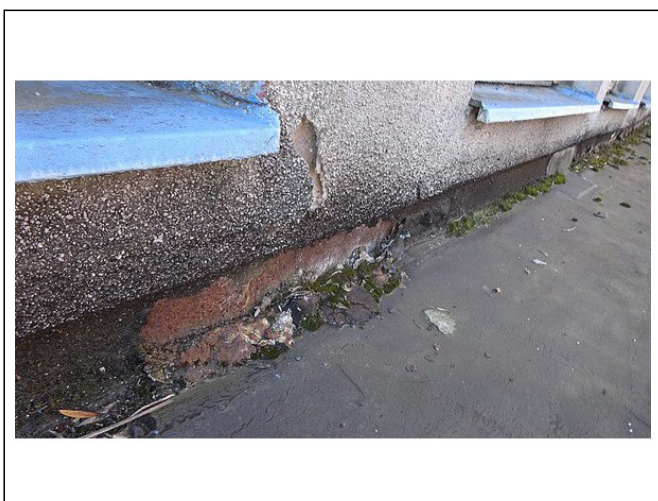
E) ŠATNY + UMÝVÁRNY - Poškozené napojení povlakové hydroizolace na stěny, riziko zatékání.

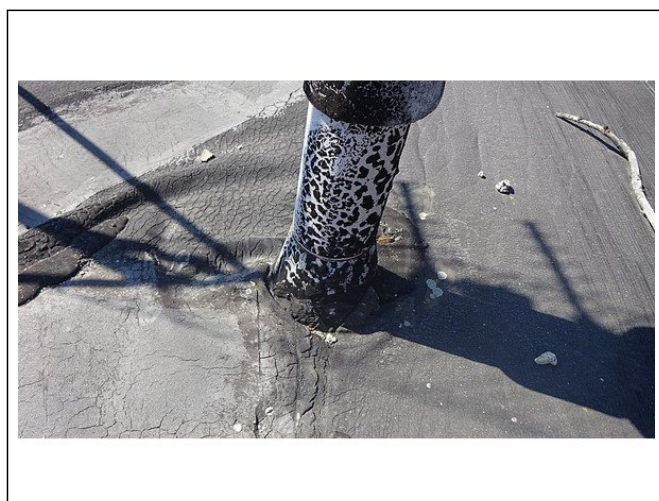
E) ŠATNY + UMÝVÁRNY - Netěsný vstup potrubí.

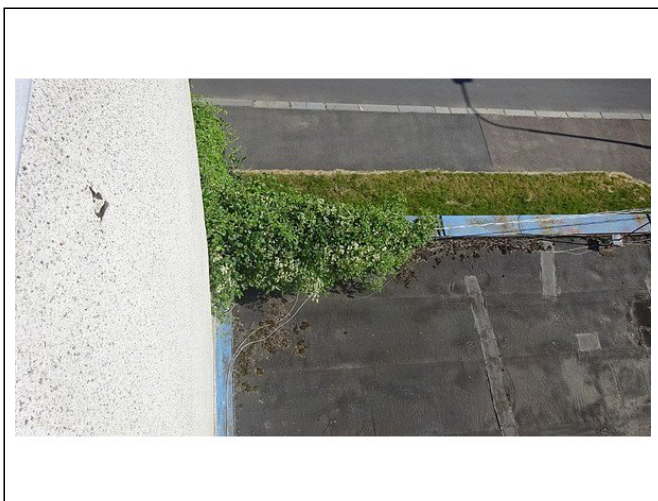
E) ŠATNY + UMÝVÁRNY - Porůstání střechy popínavými rostlinami.

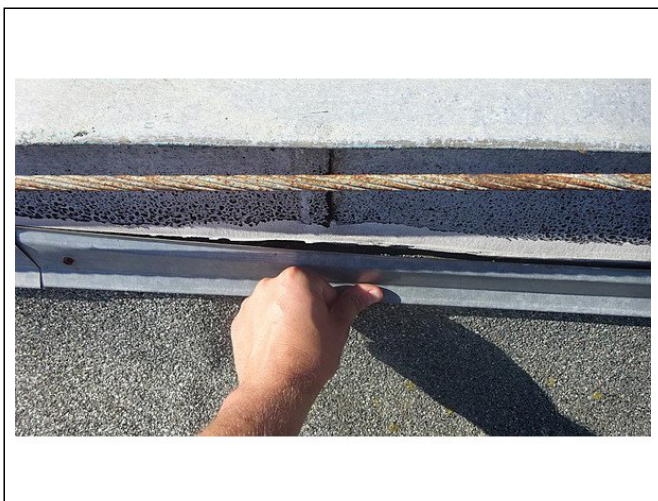
- F) SPORTOVNÍ HALA - Plochá střecha pultového charakteru, asfaltové pásy s posypem, odvodnění okapoví žlab. VADY A NEDOSTATKY: \_ a) Tvorba puchýřů (plné vodní páry) v ploše povlakové hydroizolace. \_ b) Vytékání a odkapávání asfaltu do okapového žlabu. \_ c) Opakující se pronikání rozpuštěného asfaltu skrz konstrukci střechy na vrchní stranu podhledu nad sportovní halou. \_ d) Netěsné detaily napojení plošné hydroizolace střechy a oplechování na okolní stěny atiky, mezera riziko zatékání. \_ e) Netěsné detaily napojení plošné hydroizolace střechy v místě prostupu potrubí, mezera riziko zatékání. \_ f) Absence krycí stříšky nad trubním vstupem. \_ g) Opakující se koroze spodní části falcovaných plechů střešní konstrukce. \_ h) Koroze přístupových žebříků a kovových podpůrných konstrukcí.

F) SPORTOVNÍ HALA - Poškozené napojení povlakové hydroizolace a oplechování na stěny atiky, riziko zatékání.

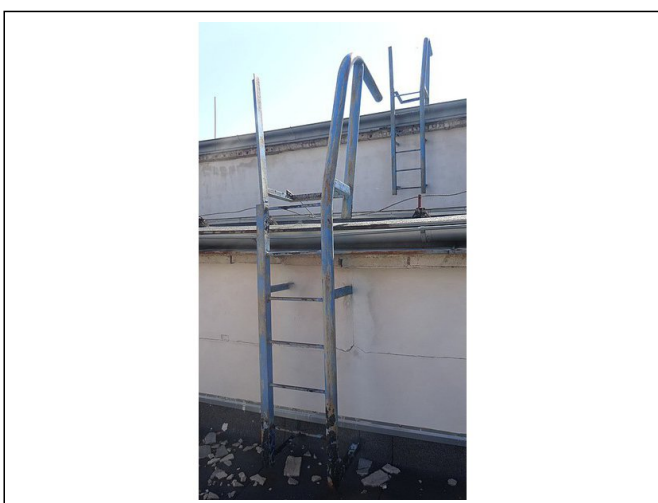
F) SPORTOVNÍ HALA - Koroze přístupových žebříků.

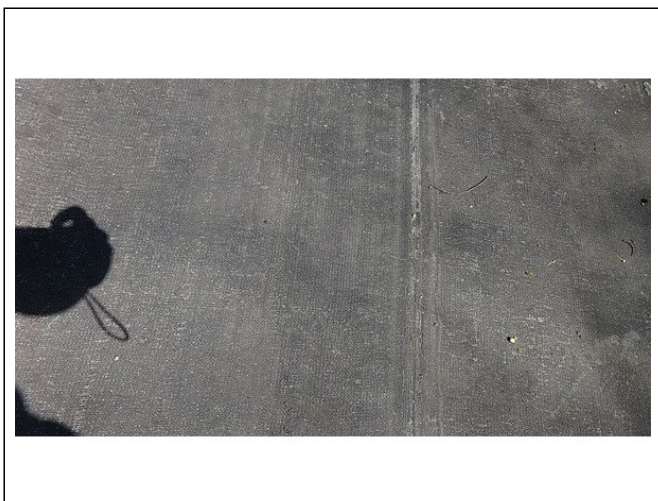
- G) GARÁŽ - Plochá střecha pultového charakteru, asfaltové pásy bez posypu, odvodnění okapoví žlab. VADY A NEDOSTATKY: \_ a) Degradace a roztékání asfaltu v ploše povlakové hydroizolace. \_ b) Netěsné detaily napojení plošné hydroizolace střechy na oplechování napojení na stěnu, mezera riziko zatékání. \_ c) Koroze oplechování atiky. \_ d) Nečistoty, rostoucí mech, popínavé rostliny, spadené listy v ploše střechy.

G) GARÁŽ - Degradace povrchu asfaltových pásů.

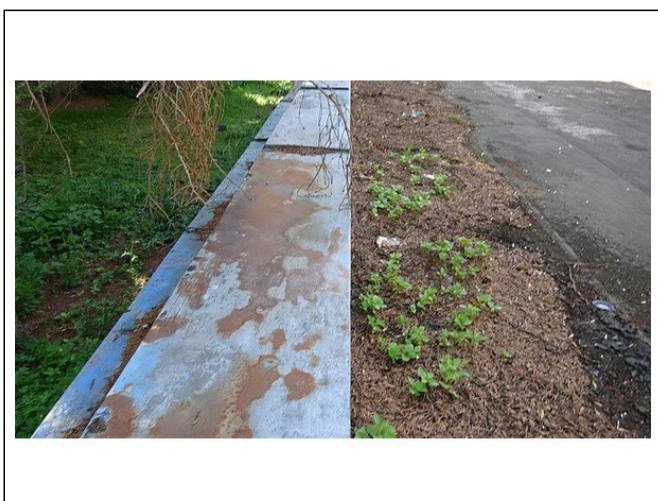
G) GARÁŽ - Koroze oplechování atiky.

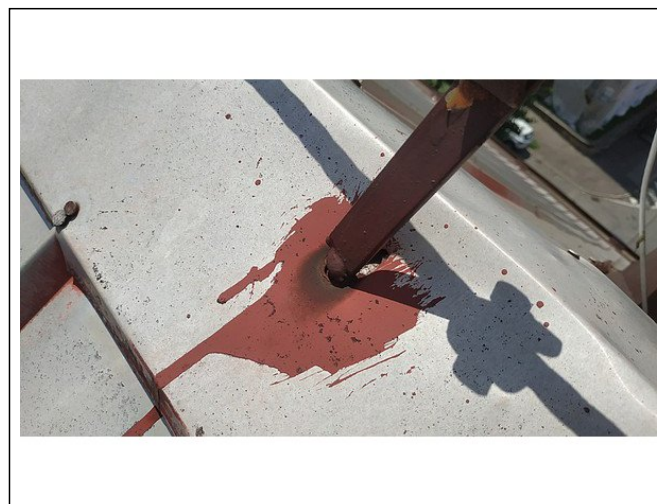
- Původní krytina nad Tyršovým domem z trapézových plechů.
- Lokální vypadávání a vysouvání hřebíků uchycení plechů.
- Riziko zatékání opracování detailů okolo komínových těles a tyčových prostupů, uchycení hromosvodu, napojení oplechování na atiku stěny.
- Degradace nátěru střešní krytiny.

Prostup uchycení hromosvodu.

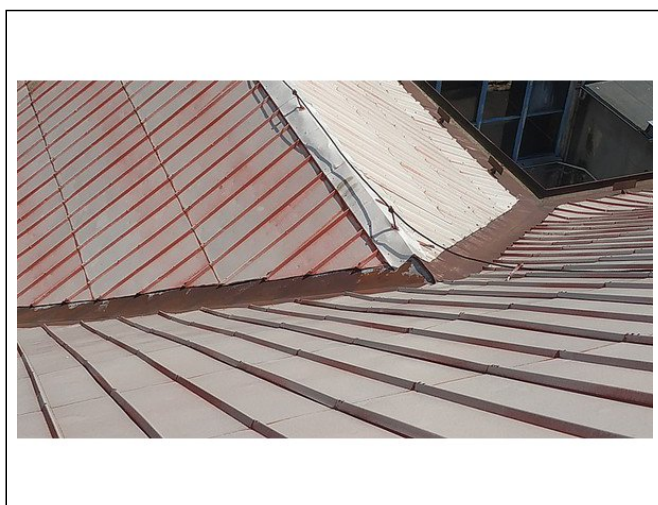
- V úžlabí se setkávají střešní plochy o výrazně jiné výměře nebo výrazně jiném sklonu a oplechování v úžlabí nemá středový ohyb.
- Značná korze všech oplechování a degradace nátěru falcované plechové střechy nad Tyršovým domem.

Koroze a absence středového ohybu v úžlabí oplechování - riziko zatékání pod krytinu.

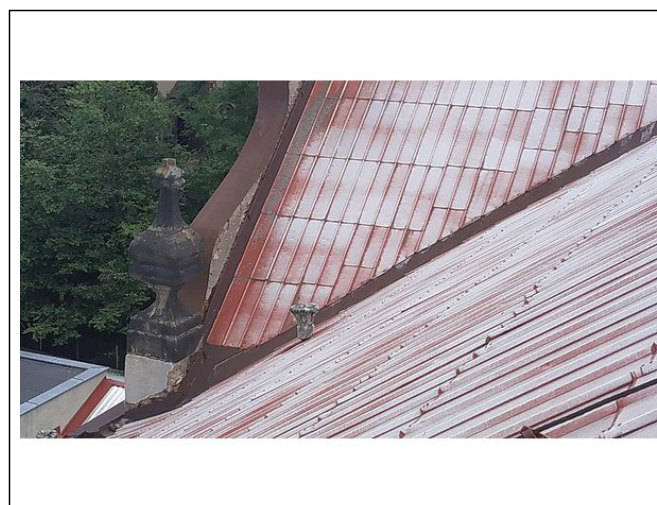
Koroze a absence středového ohybu v úžlabí oplechování - riziko zatékání pod krytinu.

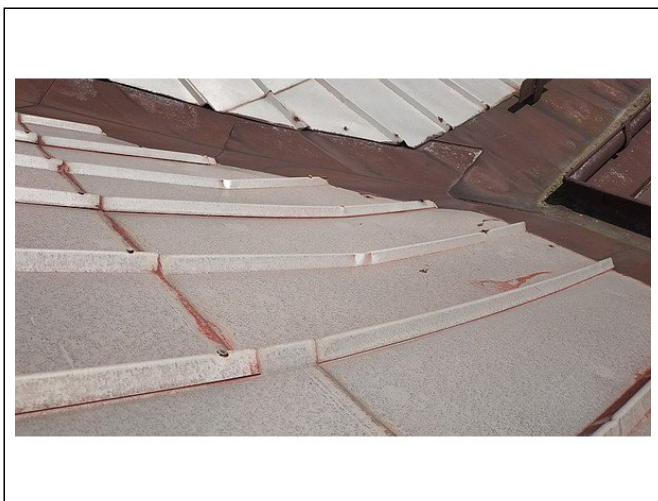
Koroze a absence středového ohybu v úžlabí oplechování - riziko zatékání pod krytinu.

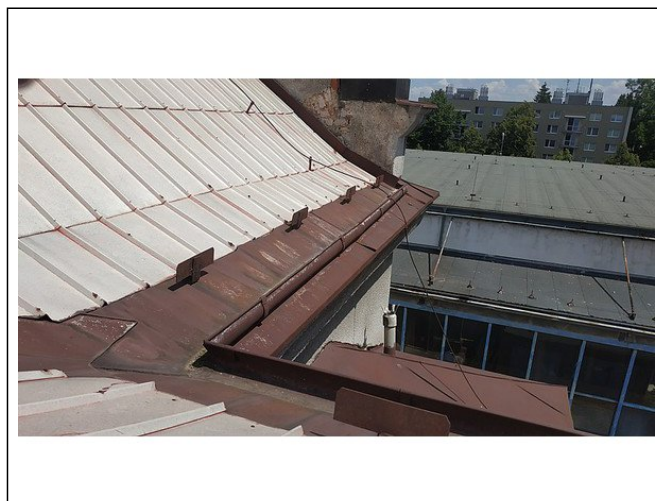
Koroze oplechování okapové hrany a svodu.

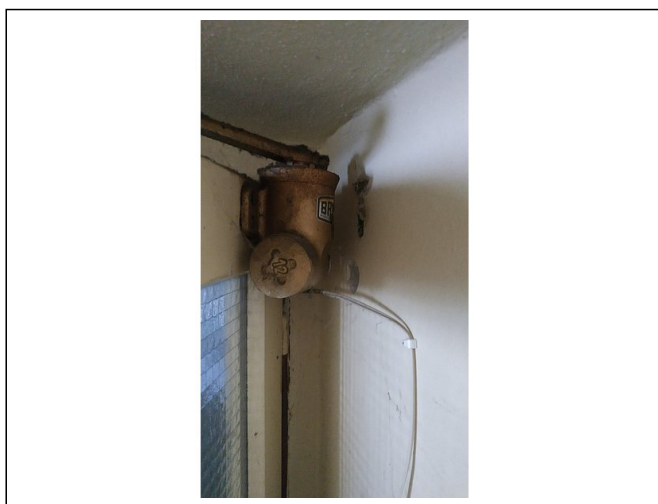
- Mechanické poškození povrchu vnitřní malby, omítky na chodbách u šaten - sportovní hala.
- Otvírač dveří naráží do stěny - poškození omítky - Tyršův dům.
- Mechanické poškození vnitřních dveří - byt pro sportovce.

Narážení zavírače dveří do stěny - chodba Tyršův dům.

• Montáž dorazu dveří. Oprava poškozené omítky.	2 000,- Kč / kpl.	1,00kpl.	2 000,- Kč
• Oprava vnitřních povrchů - viz opatření P02.	0,- Kč / kpl.	0,00kpl.	0,- Kč
• Výměna vnitřních dveří - byt pro sportovce.	5 000,- Kč / kpl.	1,00kpl.	5 000,- Kč
Celkem orientační cena sanace po zaokrouhlení nahoru			7 000,- Kč

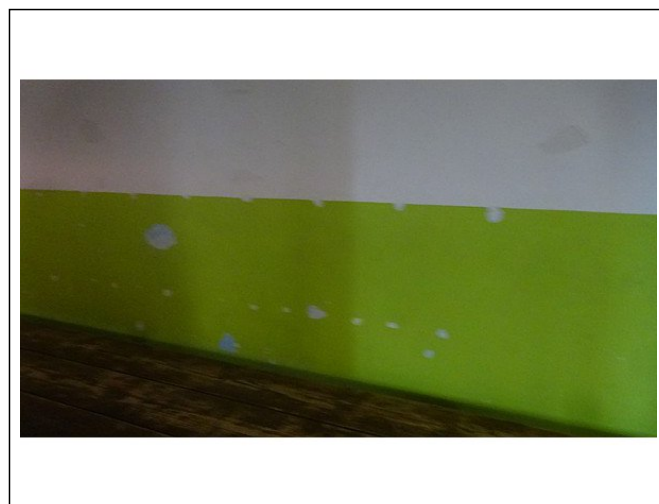
Mechanické poškození, opadávání, oškrábání omítky - chodba u šaten sportovní haly.

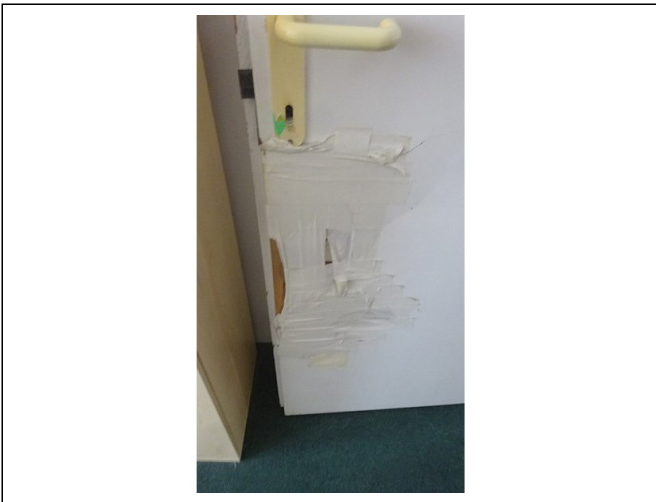
Mechanické poškození dveří - byt pro sportovce.

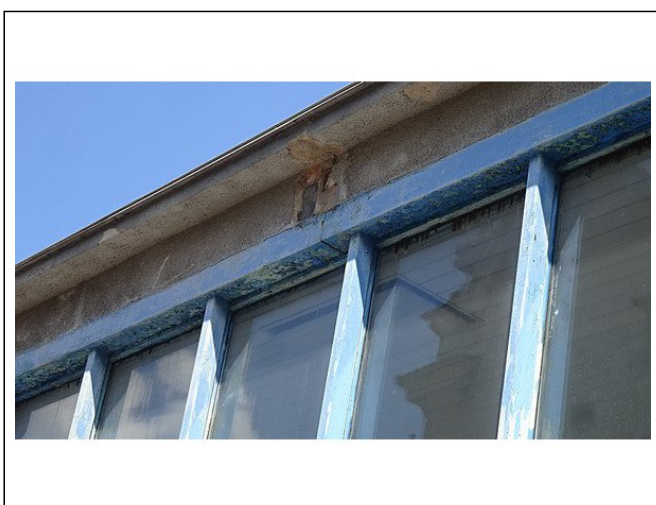
- Tvorba dutých puchýřů a plošné opadávání venkovní břizolitové omítky.
- Drolení a vypadávání spárovací hmoty mezi pískovcovými bloky u soklové části Tyršův dům.
- Korozí kovových prvků konstrukce sportovní haly.

Oprýskání barvy a koroze konstrukce sportovní haly.

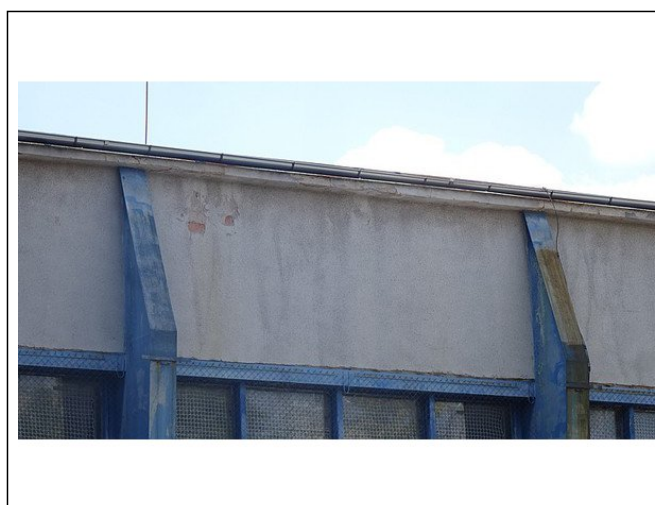
Oprýskání barvy a koroze konstrukce sportovní haly.

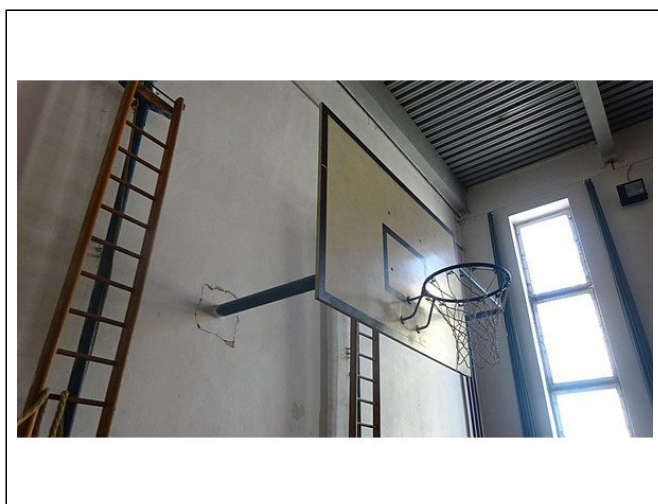
- Trhliny v místě spojů rozdílných materiálů okolo uchycení basketbalového koše do stěny - malá tělocvična.
- Trhliny u napojení sádrokartonového (SDK) podhledu na okolní konstrukce stěny.
- Napojení povrchové úpravy ostění na plastové rámy oken a dveří bez speciálních APU lišt.
- Napojení povrchové úpravy na parapety bez speciálních lišt.
- Trhliny v místech napojení dvou různých povrchových úprav.

Trhlina ve spoji dvou rozdílných materiálů.

- Zapravení trhlin - očištění, vyplnění akrylovým tmelem, 10 000,- Kč / kpl. 1,00kpl. 10 000,- Kč výmalba.
- Zapravení trhlin napojení SDK podhledu na okolní stěny - očištění, přepáskování, vytmelení, obroušení, výmalba. 200,- Kč / m 50,00m 10 000,- Kč

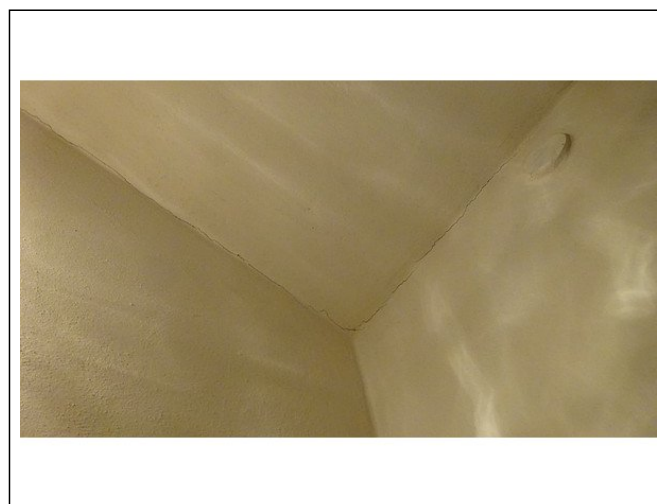
Trhliny u napojení sádrokartonových podhledů na stěny - sociální zařízení hotelové části.

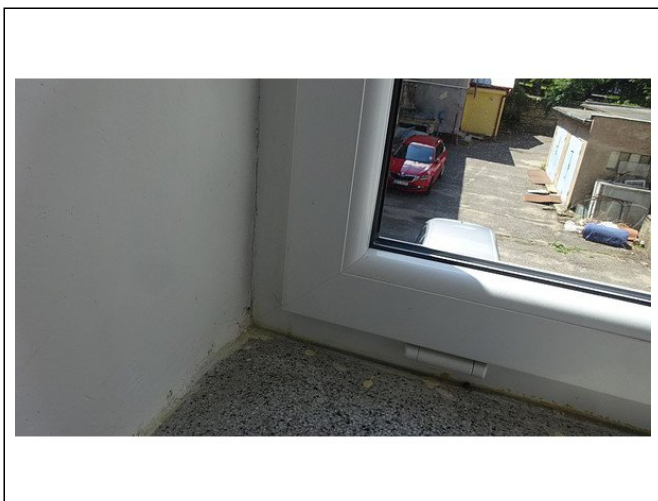
Trhlina u napojení plastového okna na ostění.

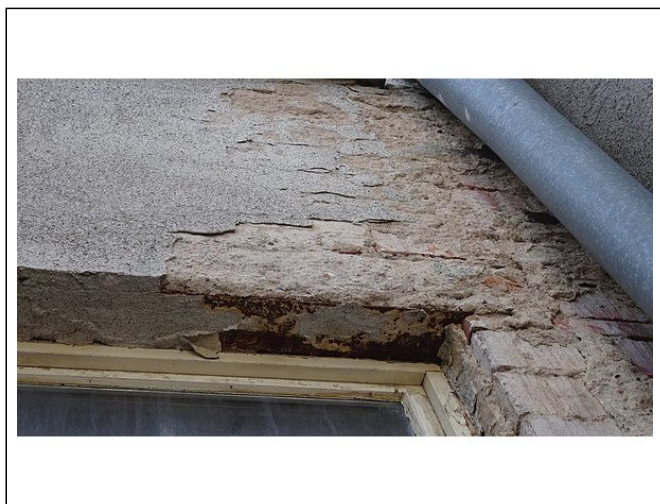
Opadávání omítky a koroze ocelového překladu u okna.

| <ul style="list-style-type: none"> <li>• Odstranění zbytku volné omítky, ošetření koroze I nosníků, nanesení nové omítky včetně výstužné síťoviny.</li> </ul> | 30 000,- Kč / kpl. | 1,00kpl. | 30 000,- Kč |

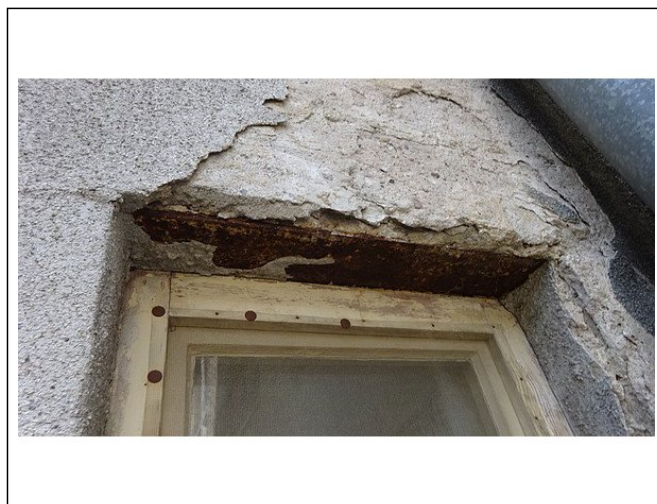
Opadávání omítky a koroze ocelového překladu u okna.

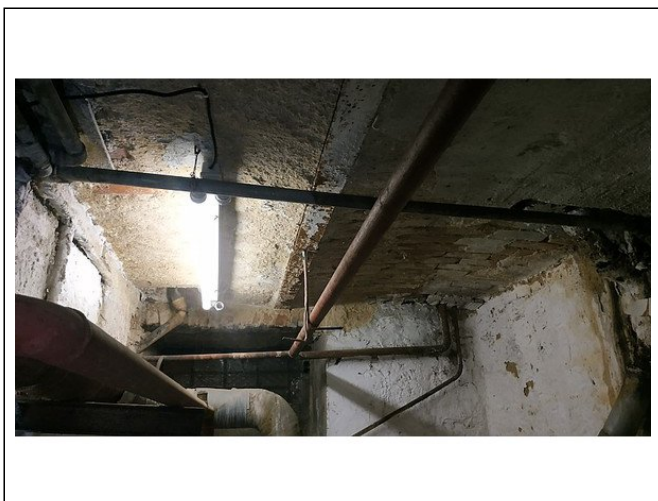
Opadávání omítky a koroze ocelového I nosníku konstrukce stropu - sklep Tyršův dům.

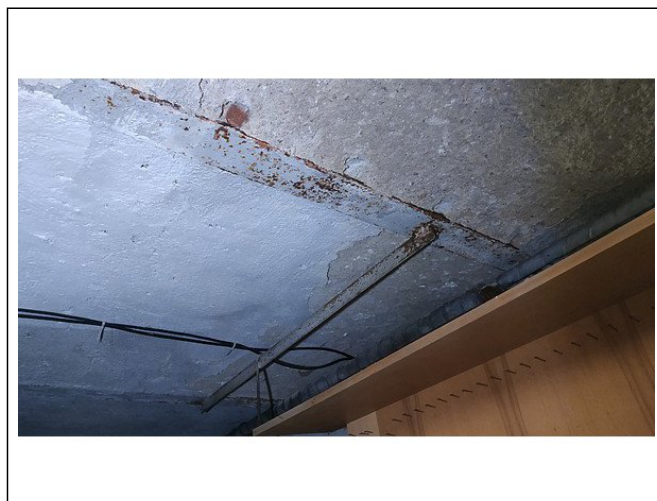
Opadávání omítky a koroze ocelového I nosníku konstrukce stropu - sklep Tyršův dům.

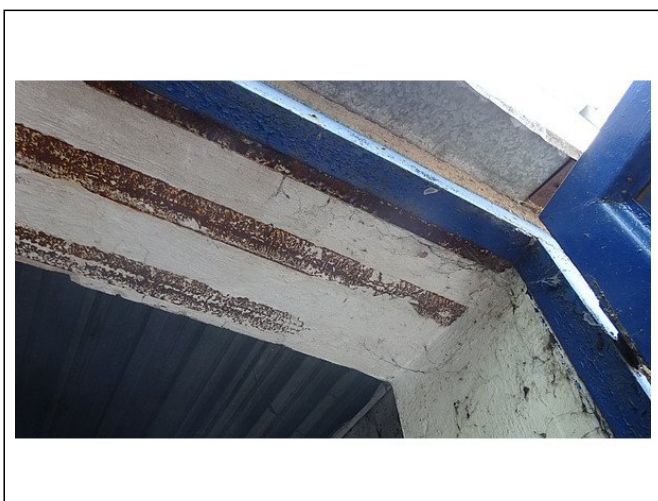
Opadávání omítky a koroze ocelového překladu u vrat.

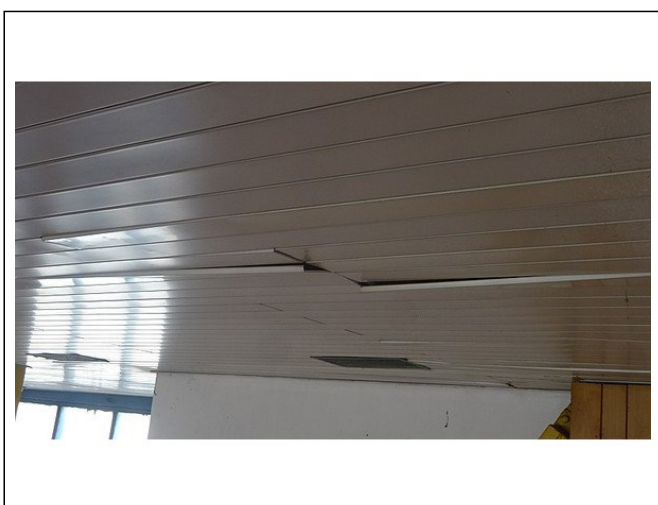
- Koroze ocelových konstrukcí sportovní haly a jiných kovových částí.
  - Původní vnitřní povrchové úpravy, obklady a dlažby.
  - Uvolněný plechový pohled nad sportovní halou a hledištěm.

Uvolněný plechový podhled nad hledištěm haly.

1. Výměna střešní skladby plochých střech.
2. Rekonstrukce falcované plechové krytiny, výměna degradované pozednice krovu - Tyršův dům.
3. Provedení hydroizolace spodní stavby.
4. Výměna, rekonstrukce TZB rozvodů (elektroinstalace, vodovod, kanalizace, vytápění).
5. Výměna, rekonstrukce vnitřních povrchů, obklady, dlažby.
6. Výměna výplní otvorů za tepelně izolační včetně parapetů.
7. Zateplení obálky budovy.
8. Rekonstrukce venkovních povrchů fasády.
9. Ošetření kovových konstrukcí proti korozi.
10. Výměna plechového podhledu nad sportovní halou, hledištěm.

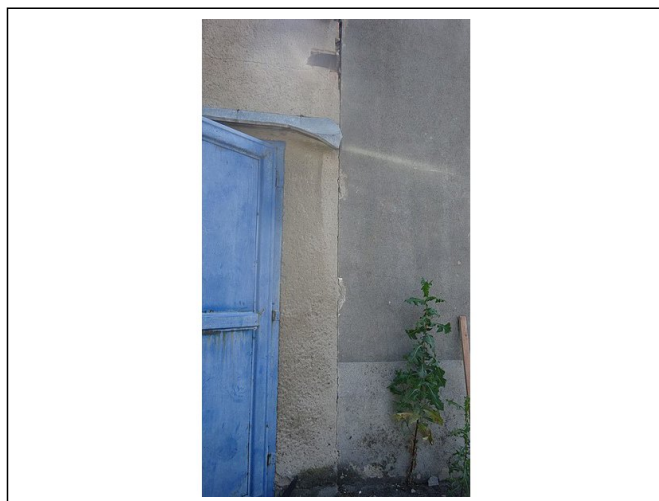
- Viditelné mapy porůstající zelené řasy na fasádě.
- Dřeviny, popínavé rostliny plazící se po fasádě a střeše objektu.

Řasy na fasádě, růst rostlin u fasády - zadní strana sportovní haly.

| • Odstranění dřevin a rostlin v okolí objektu. | 5 000,- Kč / kpl. | 1,00kpl. | 5 000,- Kč |

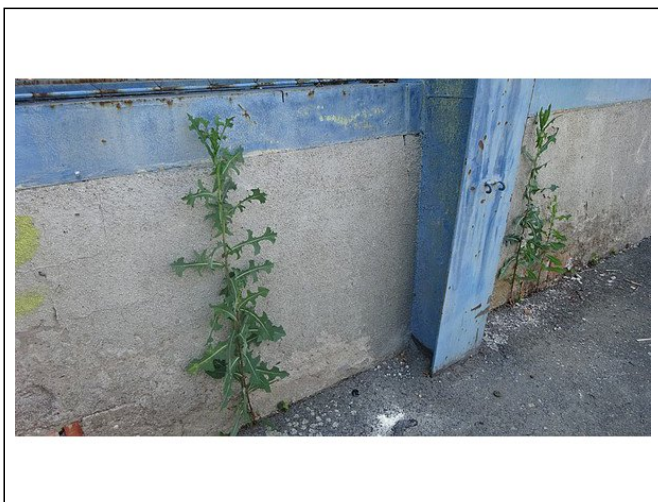
Řasy na fasádě, růst rostlin u fasády - zadní strana sportovní haly.

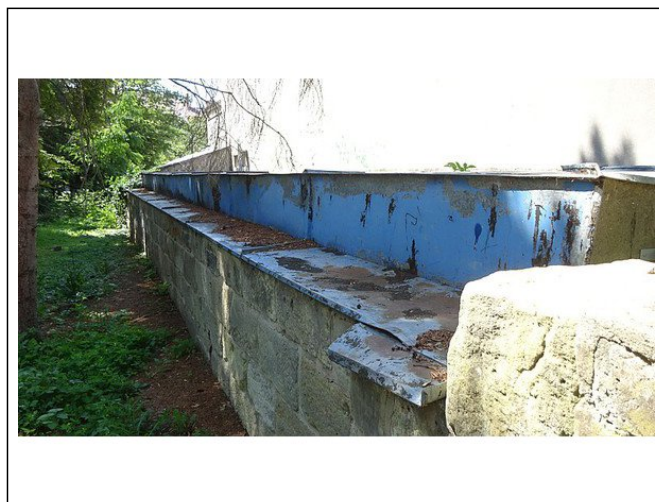
Růst dřevin po fasádě, střeše - pohled z parku.

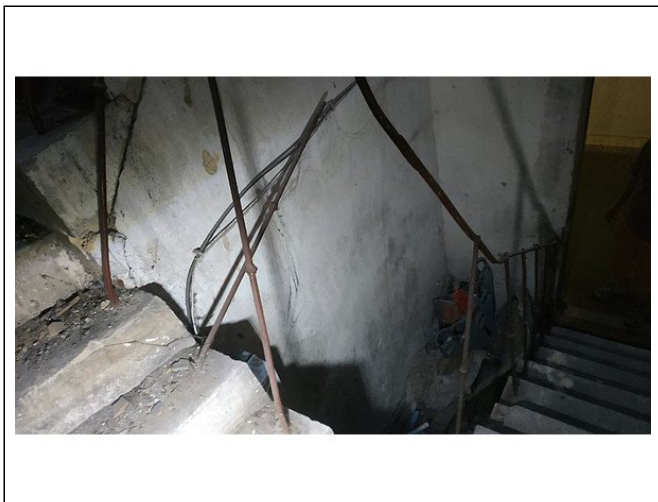
Absence, poškozené zábradlí u schodiště na půdu - Tyršův dům.

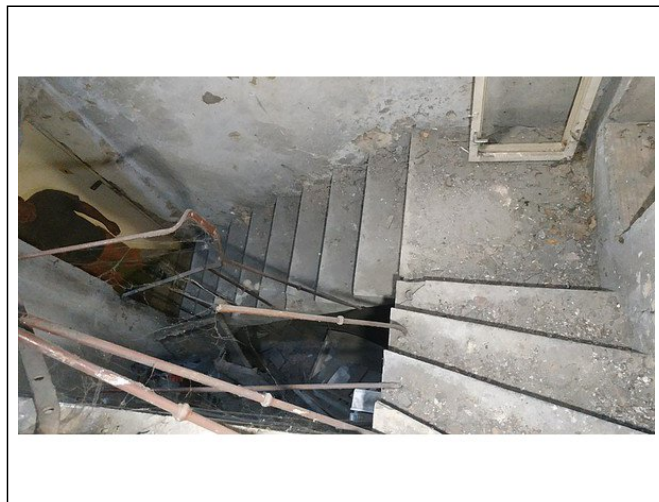
Absence, poškozené zábradlí u schodiště na půdu - Tyršův dům.

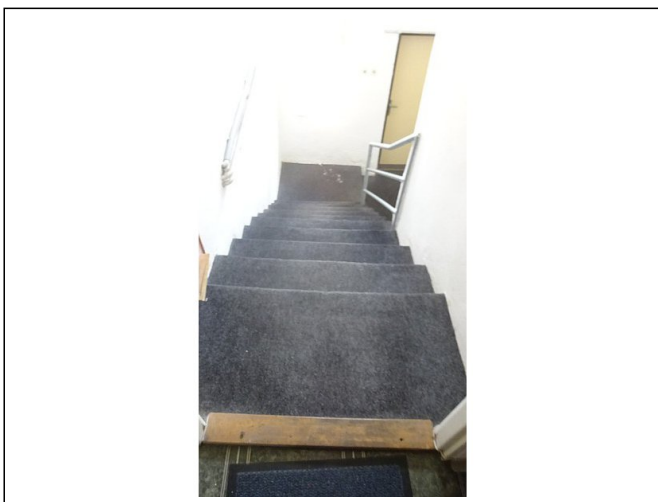
Nedostatečná výplň zábradlí (horní část schodiště) do bytu pro sportovce.

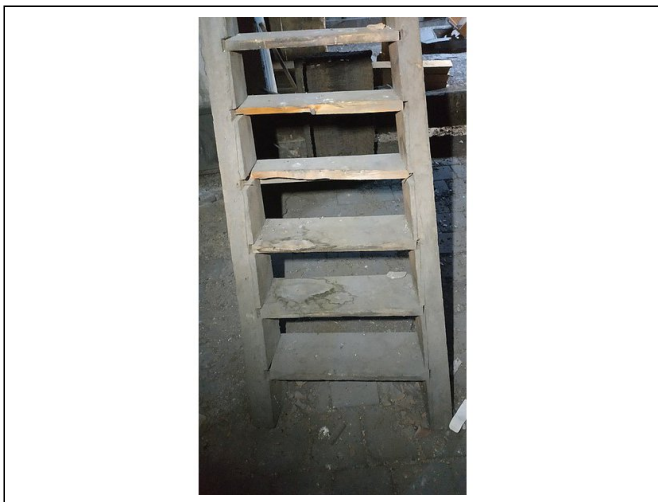
Dřevěné schodiště půda - poškozené stupnice.

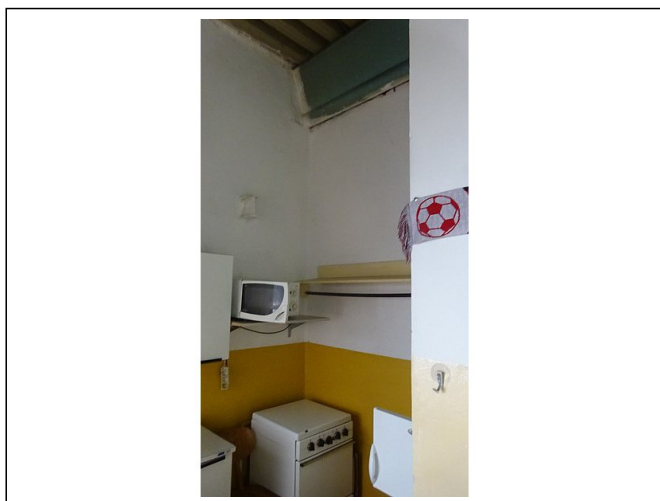
Absence digestoře s odtahem do venkovního prostředí - kuchyňce bufetu.

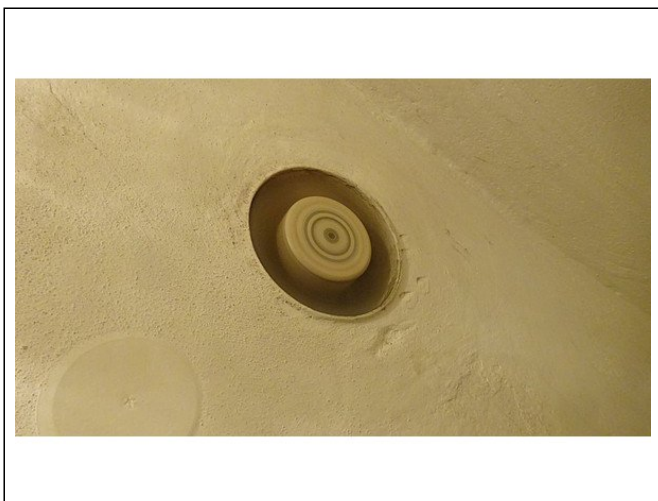
Absence zakrytování ventilátoru na WC - hotel.

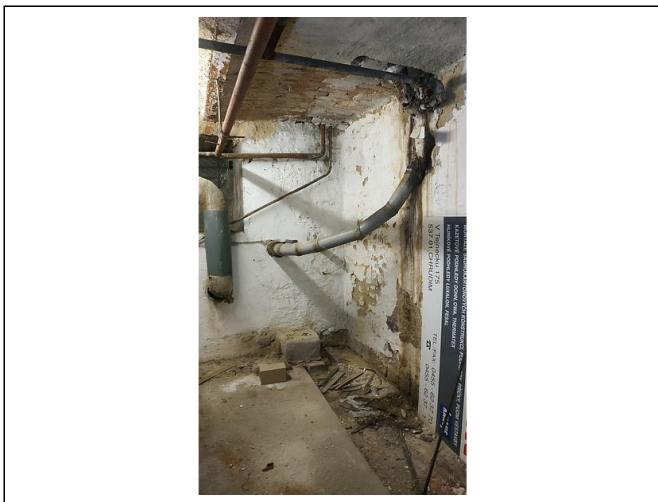
Rozsáhlá koroze, netěsnost kanalizace, kombinace materiálů - sklep, Tyršův dům.

- Doporučujeme kompletní výměnu vnitřní kanalizace - 2 000 000,- Kč / 1,00kpl. 2 000 000,-  
provést současně s výměnou ostatních sítí (vodovodu, kpl. Kč  
elektřiny). Uvedená odhadovaná cena výměny vnitřní  
kanalizace.

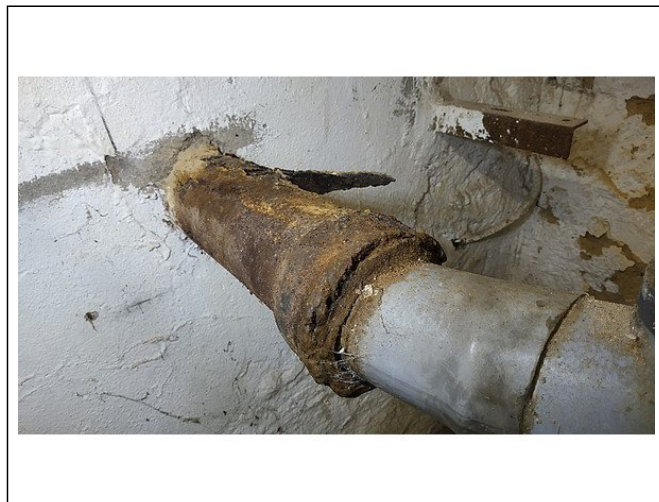
Rozsáhlá koroze, netěsnost kanalizace - sklep, Tyršův dům.

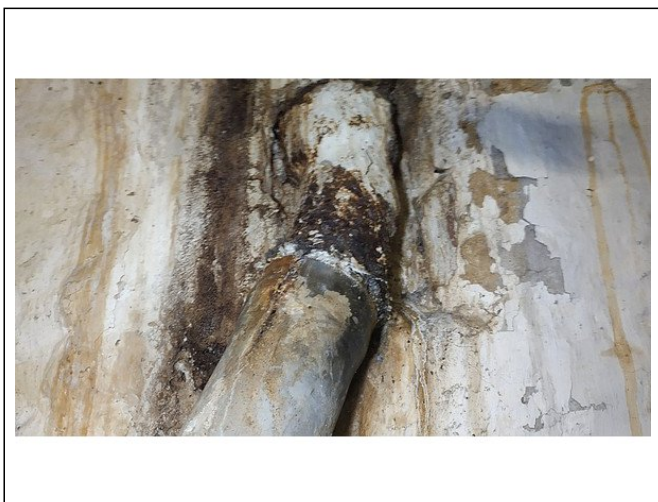
Rozsáhlá koroze, netěsnost kanalizace - sklep, Tyršův dům.

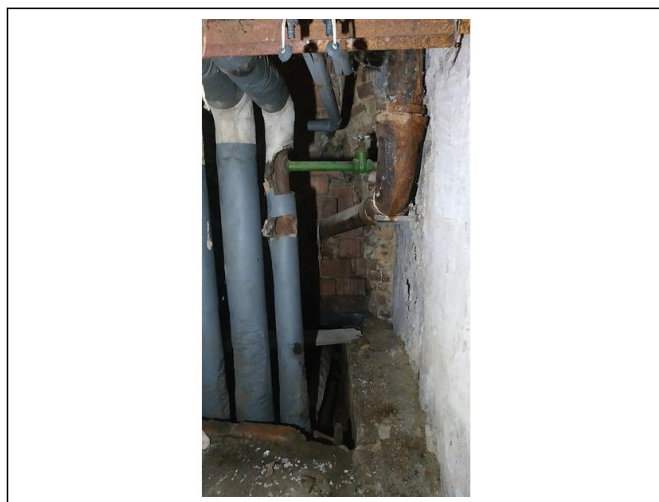
Rozsáhlá koroze, netěsnost kanalizace - sklep, Tyršův dům.

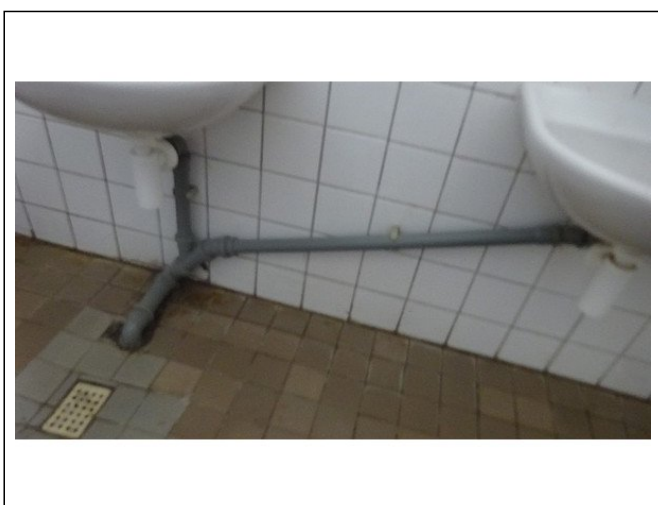
Obnažené rozvody kanalizace - nezrekonstruované umývárny sportovní haly.

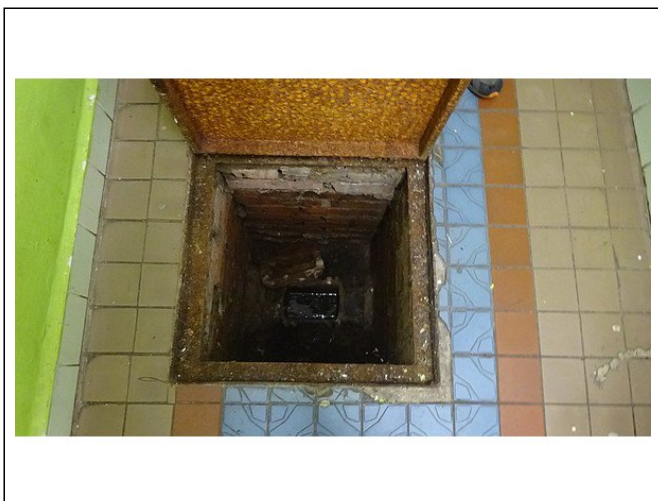
Koroze revizní šachty - chodba sportovní haly.
