Technická pomoc

Provedení 5 sond do ploché střechy MŠ, stanovení současných skladeb střech a případně míry zabudované vlhkosti

Mateřská škola
Strojařů 846
Chrudim 537 01

Zpracováno v období
Leden 2022

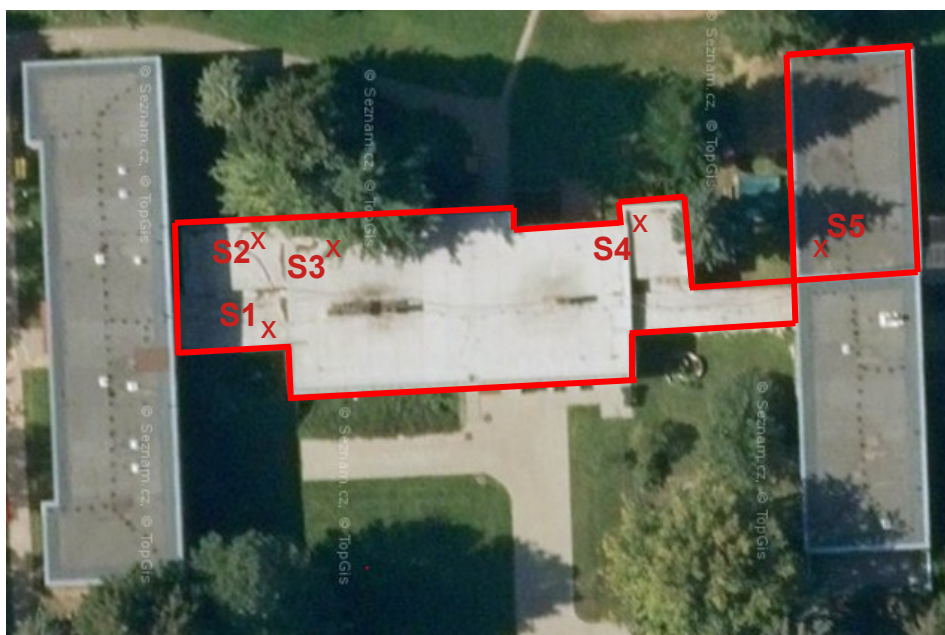
obr. /3/ Předmětný objekt s vyznačením umístění sond. (mapy.cz)

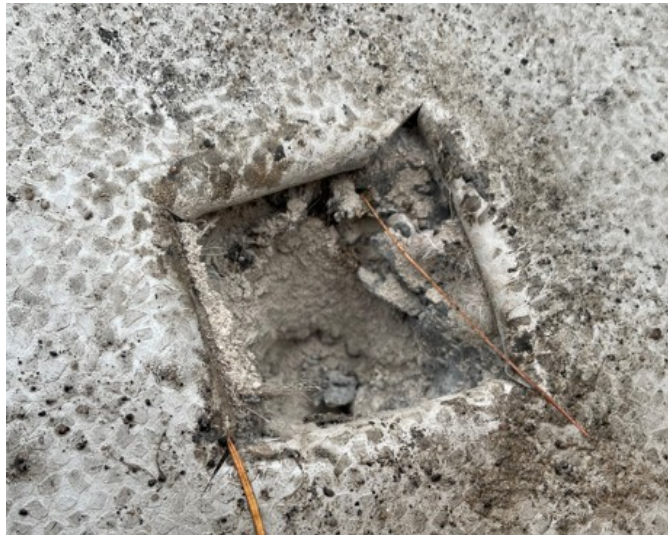
Vrstva (od exteriéru)	Stav	Tloušťka [mm]
Hydroizolační fólie z PVC-P	Místy zdegradovaná vlivem asfaltového pásu	~1,5
Netkaná textilie ze skleněných vláken	Pocitově suchá	-
Souvrství asfaltových pásů	Pocitově suchý, bez známek degradace	30
Spádová vrstva z pórobetonu	Pocitově suchá	50
<i>Nosná železobetonová konstrukce</i>	-	-*

foto /1/ Pohled do sondy S1

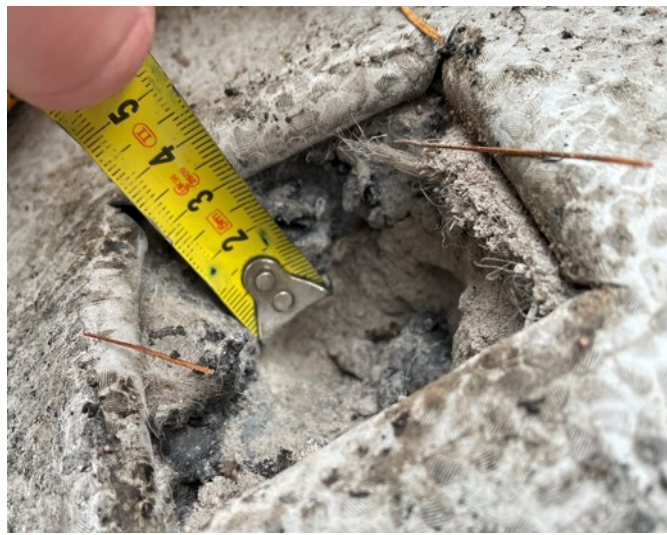
foto /2/ Tloušťka souvrství asfaltových pásů v sondě S1

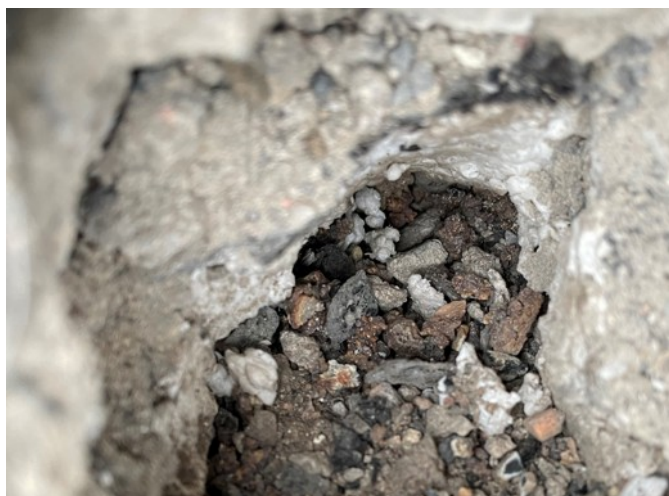
Vrstva (od exteriéru)	Stav	Tloušťka [mm]
Hydroizolační fólie z PVC-P	Místy zdegradovaná vlivem asfaltového pásu	~1,5
Netkaná textilie ze skleněných vláken	Pocitově suchá	-
Souvrství asfaltových pásů	Pocitově suchý, bez známek degradace	10
Vyrovnávací betonová vrstva	Pocitově suchá	40
Asfaltový pás	Pocitově suchý, bez známek degradace	3
Tepelně izolační vrstva z EPS	Pocitově suchá	50
Spádová vrstva tvořená násypem (škvára)	Pocitově suchá	300
<i>Nosná železobetonová konstrukce</i>	-	-*

foto /3/ Pohled do sondy S2

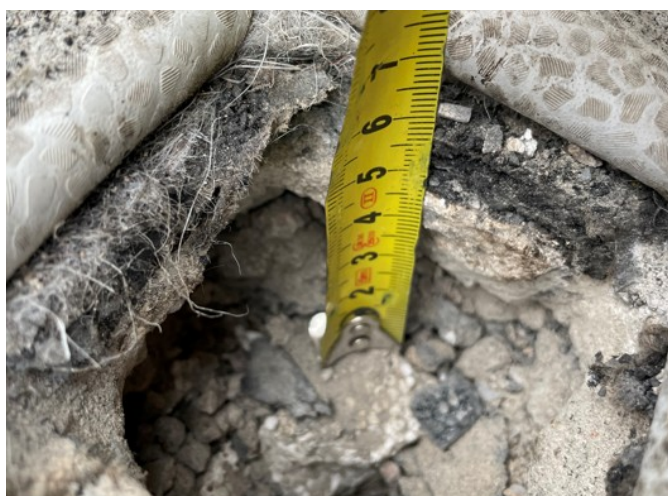
foto /4/ Tloušťka vyrovnávací betonové vrstvy v sondě S2

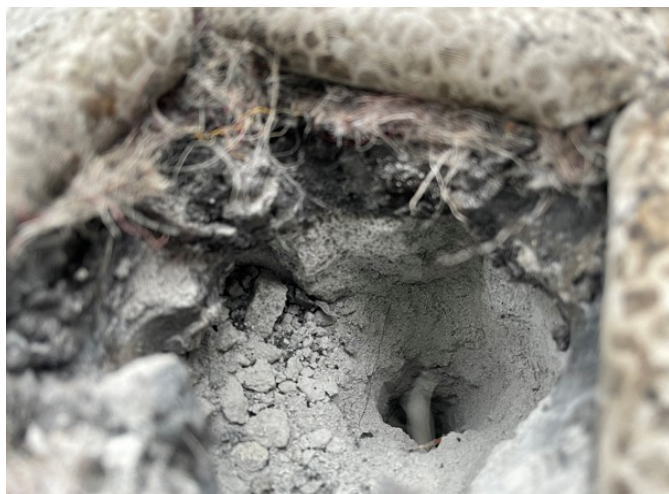
foto /5/ Pohled do sondy S2

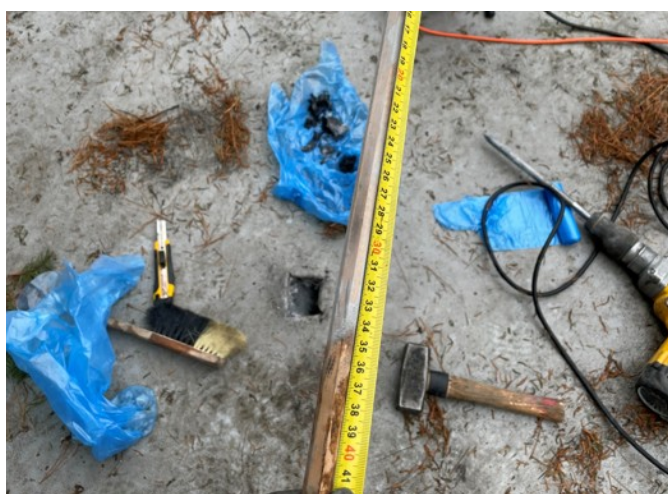
Vrstva (od exteriéru)	Stav	Tloušťka [mm]
Hydroizolační fólie z PVC-P	Místy zdegradovaná vlivem asfaltového pásu	~1,5
Netkaná textilie ze skleněných vláken	Pocitově suchá	-
Souvrství asfaltových pásů	Pocitově suchý, bez známek degradace	30
Spádová vrstva z pórobetonu	Suchá	370
Nosná železobetonová konstrukce	-	-*

foto /6/ Tloušťka spádové vrstvy z pórabetonu v sondě S3

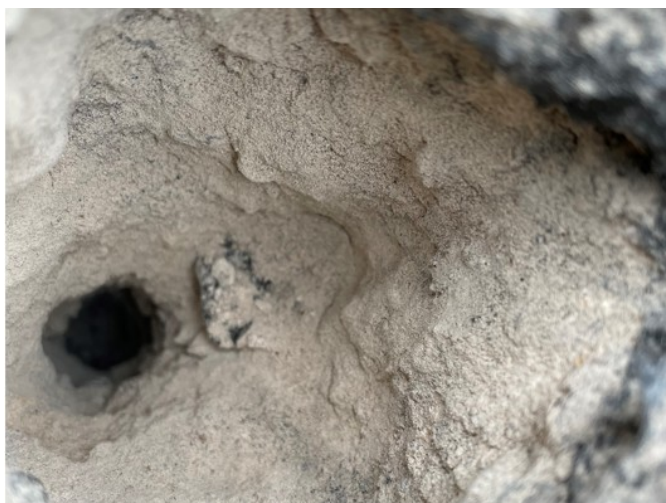
foto /7/ Pohled do sondy S2

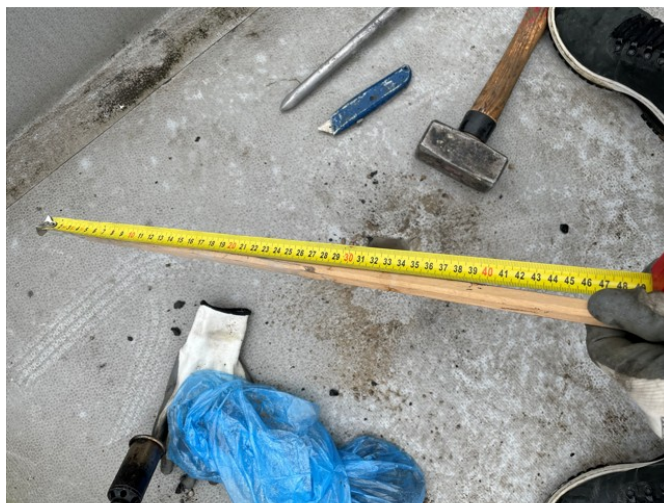
foto /8/ Tloušťka vyrovnávací betonové vrstvy v sondě S2

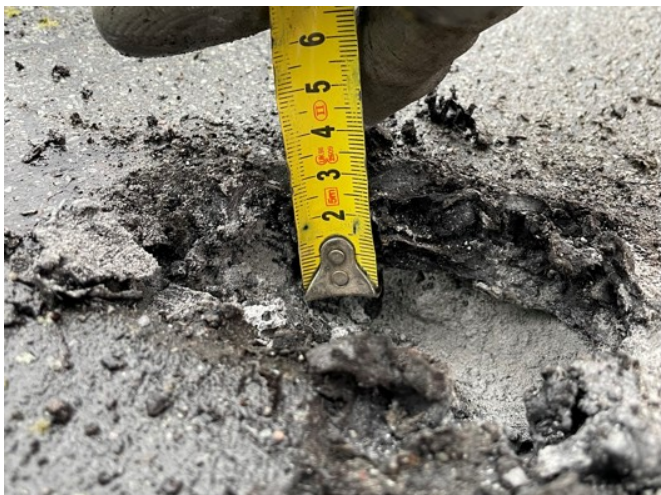
foto /9/ Tloušťka hydroizolačního souvrství v sondě S5

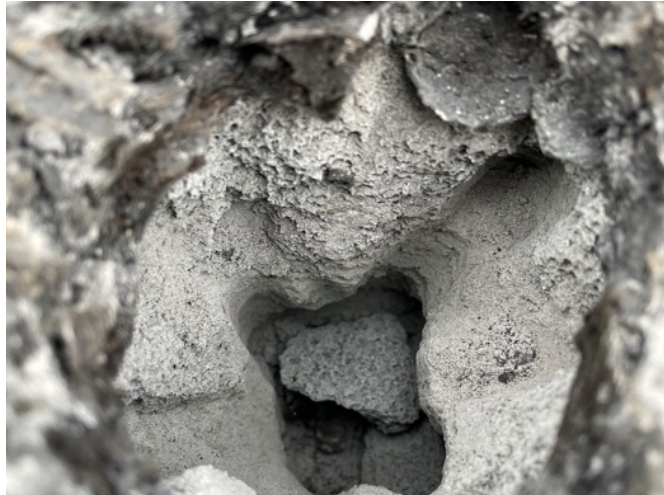
Vrstva (od exteriéru)	Stav	Tloušťka [mm]
Souvrství asfaltových pásů	-	30
Spádová vrstva z pórobetonu	Pocitově suchá	400
Nosná železobetonová konstrukce	-	-*

foto /10/ Pohled do sondy S5
