# **STATICKÉ POSOUZENÍ č. p. 87** **ul. Široká, CHRUDIM** **ZÁPIS Z OHLEDNÁNÍ OBJEKTU**

| MÍSTO STAVBY : | BYTOVÝ DŮM č.p. 87, Široká ulice, Chrudim | | |
| AKCE : | <b>STATICKÉ POSOUZENÍ č. p. 87</b><br>ul. ŠIROKÁ, CHRUDIM | | |
| NÁZEV VÝKRESU : | ZÁPIS Z OHLEDÁNÍ OBJEKTU | | FORMÁT : A4<br>DATUM : 11/2012<br>STUPEŇ : DPPS<br>ČÁST : STATIKA<br>MĚŘÍTKO : -<br>Č. VÝKRESU: <b>F1.2</b> |

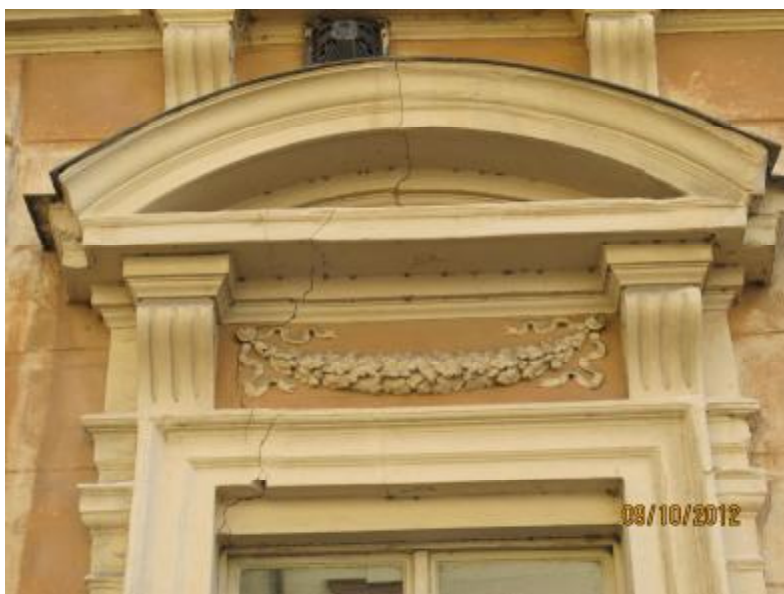
Trhlina ve fasádě směrem k náhonu má rozšiřující charakter směrem k horní části objektu. V prostorách půdy je trhlina patrná skrz celou tloušťku stěny. V trhlíně je také patrný svislý posun oddělených částí – viz obrázek na titulní straně, který byl již v minulosti neodborně sanován. Průběh poruch ukazuje na nerovnoměrné sedání objektu přes roh ulic. Část objektu směrem do ulice Lázeňská je zřejmě uložena na jiných geologických vrstvách, případně jsou tyto vrstvy ovlivněny kolísající hladinou v náhonu. Vznik trhliny mohl být také inicializován přetížením objektu nebo nevhodnou úpravou některé střední nosné konstrukce.

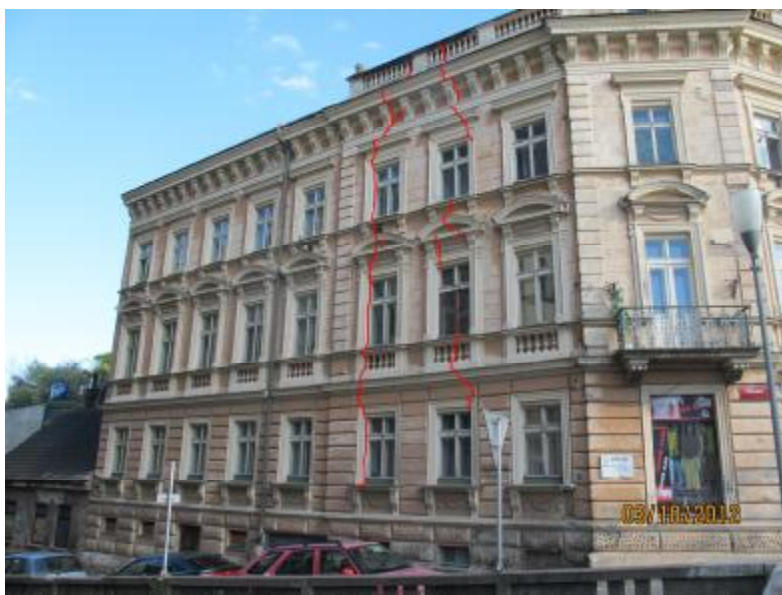
*Obr.: průběh trhlin na fasádě směrem k náhonu Chrudimky*

Trhlina na vnější fasádě byla již v minulosti neodborně sanována pouhým zatmelením, přeštukováním a novým nátěrem (trhliny do dvora nebyly zřejmě nikdy řešeny). Trhliny jsou aktivní, neboť po této „malé“ sanaci se opět projeví. Před rekonstrukcí fasády je nutné trhliny vhodně sanovat a zejména je nutné sanovat, v toto chvíli neznámou, konstrukci, která má na vznik trhlin hlavní vliv. Lze předpokládat vliv dopravy, kolísající spodní vody nebo vliv založení stavby.
