00	Dokumentace pro stavební povolení a pro provedení stavby	10. 2016	
REVIZE	POPIS REVIZE	DATUM	POZNÁMKA

Generální projektant <div>  CODE, s.r.o. Computer Design IČO 492 86 960</div> <div>PARDUBICE Pardubice, Na Vrtálně 84 tel. 466 612 411, fax 466 612 428</div>			Zpracovatel části		
PROJEKTANT	VYPRACOVAL	VYPRACOVAL	KONTROLOVAL	ČÍSLO ZAKÁZKY	2016/015/600
Ing. V. Meduna	Ing. J. Koutník		Ing. V. Meduna	POČET FORMÁTŮ	10 A 4
				DATUM	10. 2016
INVESTOR	MÚ Chrudim, Resselovo náměstí 77, 537 16 Chrudim			MĚŘÍTKO	
Chrudimská beseda 85 - oprava fasády CHRUDIM SO 01 - Oprava fasády a okenních výplní				Jméno souboru KDBEFA-SO 01-10-(pasportizace-02).dwg	
				Stupeň dokumentace JP	
1.000 - STAVEBNĚ TECHNICKÉ ŘEŠENÍ				Č. KOPIE	Č. PŘÍLOHY
FASÁDNÍ PRVKY - PASPORTIZACE					D1.01 1.009

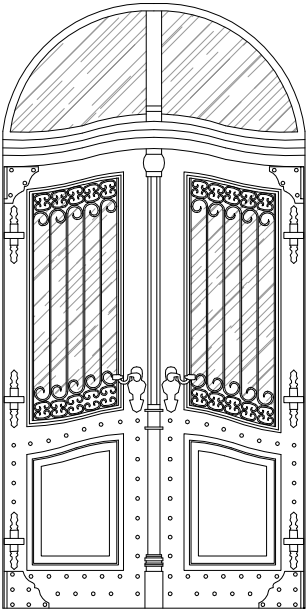
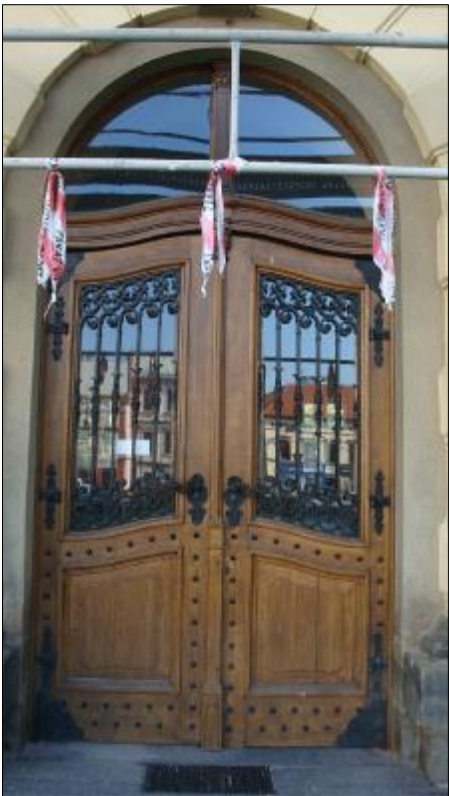
ODKAZ	SCHÉMA	POPIS	POZN.
<div data-bbox="70 259 145 336">P 02</div>

</div> <p> * DŘEVĚNÉ DVOUKŘÍDLOVÉ DVEŘE S NADSVĚTLÍKEM, ČÁSTEČNĚ PROSKLENÉ, OSAZENÉ DO TESAŘSKÉ ZÁRUBNĚ * ROZMĚR DVEŘNÍHO OTVORU (MĚŘENO NA FASÁDĚ) – 2000x4000 * DVEŘE JSOU UMÍSTĚNÉ NA HLAVNÍ FASÁDĚ VE SMĚRU OD ŠIROKÉ ULICE UPROSTŘED V SESTAVĚ TŘÍ VSTUPNÍCH DVEŘÍ * DVEŘE JSOU PŮVODNÍ KONSTRUKCE, PROSKLENÉ ZE 2/3, PROSKLENÍ JE OPATŘENO OCHRANNOU MŘÍŽÍ, PROVEDENOU JAKO KOVÁŘSKÝ ZDOBNÝ VÝROBEK * STEJNĚ JE PROVEDENO I VLASTNÍ KOVÁNÍ DVEŘÍ, VČETNĚ DVEŘNÍCH ZÁVĚSŮ, DVEŘNÍ KŘÍDLA JSOU V ROZÍCH U DVEŘNÍCH ZÁVĚSŮ ZPEVNĚNA KOVÁŘSKY UPRAVENÝM PLECHEM S RELIÉFNÍ PROFILOVANOU VÝZDOBOU, KAŽDÉ KŘÍDLO JE OPATŘENO DVĚMA PLECHY * VE SPODNÍ TŘETINĚ DVEŘÍ SE NACHÁZEJÍ PROFILOVANÉ KAZETOVÉ VÝPLNĚ, DOPLNĚNÉ KOVÁŘSKÝMI NÝTY, VNĚJŠÍ KLAPAČKA JE VÝRAZNĚ PROFILOVANÁ PO CELÉ SVÉ DÉLCE S VYŘEZÁVANOU PATKOU A HLAVICÍ. "KLAPAČKA" JE PROVEDENA I NA NADSVĚTLÍKU S PEVNÝM ZASKLENÍM, KTERÝ DĚLÍ NA DVĚ POLOVINY * DVEŘE JSOU OPATŘENY NÁTĚREM SVĚTLE HNĚDOU BARVOU, KOVÁŘSKÉ VÝROBKY JSOU OPATŘENY NÁTĚREM BARVOU S ČERNÝM ODSÍNEM * OPATŘENÍ – BUDE PROVEDEN RESTAURÁTORSKÝ PRŮZKUM DVEŘÍ – ZABEZPEČÍ REALIZAČNÍ FIRMA, KVALIFIKAČNÍ PŘEDPOKLADY JSOU UVEDENY V TZ <ul style="list-style-type: none"> – NA ZÁKLADĚ STUPNĚ POŠKOZENÍ STANOVÍ RESTAURÁTOR ZPŮSOB OPRAVY A POSTUP PRACÍ – PŘEDBĚŽNĚ SE POČÍTÁ S ODSTRANĚNÍM STARÝCH NÁTĚRŮ A TO I Z KOVÁŘSKÝCH PRVKŮ A S APLIKACÍ NÁTĚRŮ NOVÝCH. PŘESNÉ ODSÍNY BUDOU UPŘESNĚNY V PRŮBĚHU PRACÍ NA KONTROLNÍCH DNECH </p>	UVEDENÉ ROZMĚRY JSOU POUZE ORIENTAČNÍ, PŘED VÝROBOU NUTNO PŘEMĚŘIT NA STAVBĚ!!

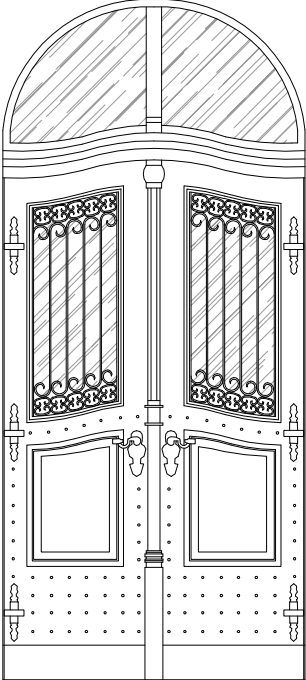
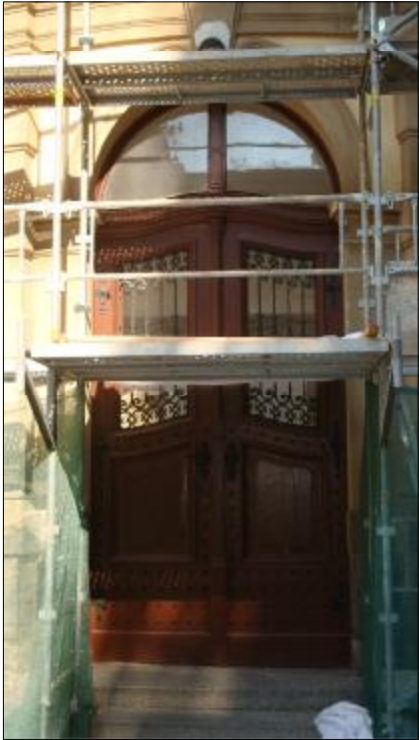
ODKAZ	SCHÉMA	POPIS	POZN.
<div data-bbox="70 259 146 336">P 05</div>

</div> <div data-bbox="183 1205 1407 1666"> <ul style="list-style-type: none"> * DŘEVĚNÉ DVOUKŘÍDLOVÉ DVEŘE S NADSVĚTLÍKEM, ČÁSTEČNĚ PROSKLENÉ, OSAZENÉ DO TESAŘSKÉ ZÁRUBNĚ * ROZMĚR DVEŘNÍHO OTVORU (MĚŘENO NA FASÁDĚ) – 2000x4500 * DVEŘE JSOU UMÍSTĚNÉ NA FASÁDĚ BOČNÍHO KŘÍDLA, VPRAVO OD HLAVNÍHO VSTUPU * DVEŘE JSOU PŮVODNÍ KONSTRUKCE, PROSKLENÉ ZE 2/3, PROSKLENÍ JE OPATŘENO OCHRANNOU MŘÍŽÍ, PROVEDENOU JAKO KOVÁŘSKÝ ZDOBENÝ VÝROBEK * STEJNĚ JE PROVEDENO I VLASTNÍ KOVÁNÍ DVEŘÍ, VČETNĚ DVEŘNÍCH ZÁVĚSŮ * VE SPODNÍ TŘETINĚ DVEŘÍ SE NACHÁZEJÍ PROFILOVANÉ KAZETOVÉ VÝPLNĚ, DOPLNĚNÉ KOVÁŘSKÝMI NÝTY, VNĚJŠÍ KLAPAČKA JE VÝRAZNĚ PROFILOVANÁ PO CELÉ SVÉ DÉLCE S VYŘEZÁVANOU PATKOU A HLAVICÍ. "KLAPAČKA" JE PROVEDENA I NA NADSVĚTLÍKU S PEVNÝM ZASKLENÍM, KTERÝ DĚLÍ NA DVĚ POLOVINY * DVEŘE JSOU OPATŘENY NÁTĚREM TMAVĚ HNĚDOU BARVOU, KOVÁŘSKÉ VÝROBKY JSOU OPATŘENY NÁTĚREM BARVOU S ČERNÝM ODSŤÍNEM * OPATŘENÍ – BUDE PROVEDEN RESTAURÁTORSKÝ PRŮZKUM DVEŘÍ – ZABEZPEČÍ REALIZAČNÍ FIRMA, KVALIFIKAČNÍ PŘEDPOKLADY JSOU UVEDENY V TZ <ul style="list-style-type: none"> – NA ZÁKLADĚ STUPNĚ POŠKOZENÍ STANOVI RESTAURÁTOR ZPŮSOB OPRAVY A POSTUP PRACÍ – PŘEDBĚŽNĚ SE POČÍTÁ S ODSTRANĚNÍM STARÝCH NÁTĚRŮ A TO I Z KOVÁŘSKÝCH PRVKŮ A S APLIKACÍ NÁTĚRŮ NOVÝCH. PŘESNÉ ODSŤÍNY BUDOU UPŘESNĚNY V PRŮBĚHU PRACÍ NA KONTROLNÍCH DNECH </div>	UVEDENÉ ROZMĚRY JSOU POUZE ORIENTAČNÍ, PŘED VÝROBOU NUTNO PŘEMĚŘIT NA STAVBĚ!!

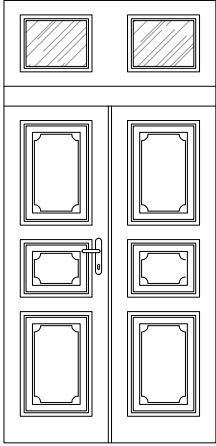
ODKAZ	SCHÉMA	POPIS	POZN.
<div data-bbox="70 259 146 336">P 07</div>

<ul style="list-style-type: none"> * DŘEVĚNÉ DVOUKŘÍDLOVÉ KAZETOVÉ DVEŘE RÁMOVÉ KONSTRUKCE S PROSKLENÝM NADSVĚTLÍKEM, DVEŘE JSOU OSAZENÉ DO DŘEVĚNÉ TESAŘSKÉ ZÁRUBNĚ * ROZMĚR DVEŘNÍHO OTVORU (MĚŘENO NA FASÁDĚ) – 1400x3000 * DVEŘE JSOU UMÍSTĚNÉ NA FASÁDĚ OBJEKTU SO 01 OD LETNÍHO KINA, VPRAVO OD PŘEDSAZENÉHO SCHODIŠTĚ * DVEŘNÍ OTVOR JE DOPLNĚN KOVÁŘSKY VYROBENOU ZDOBENOU MŘÍŽÍ, KTERÁ JE OPATŘENA NÁTĚREM ČERNOU BARVOU * KOVÁNÍ DVEŘÍ JE NOVODOBÉ, ZŘEJMĚ BEZ HISTORICKÉ HODNOTY * DVEŘE JSOU OPATŘENY NÁTĚREM TMAVĚ HNĚDOU BARVOU * OPATŘENÍ – BUDE PROVEDEN RESTAURÁTORSKÝ PRŮZKUM DVEŘÍ – ZABEZPEČÍ REALIZAČNÍ FIRMA, KVALIFIKAČNÍ PŘEDPOKLADY JSOU UVEDENY V TZ <ul style="list-style-type: none"> – NA ZÁKLADĚ STUPNĚ POŠKOZENÍ STANOVÍ RESTAURÁTOR ZPŮSOB OPRAVY A POSTUP PRACÍ – PŘEDBĚŽNĚ SE POČÍTÁ S ODSTRANĚNÍM STARÝCH NÁTĚRŮ A TO I Z KOVÁŘSKÝCH PRVKŮ (MŘÍŽ) A S APLIKACÍ NÁTĚRŮ NOVÝCH. PŘESNÉ ODSŤINY BUDOU UPŘESNĚNY V PRŮBĚHU PRACÍ NA KONTROLNÍCH DNECH – PŘÍPADNÁ VÝMĚNA ČÁSTÍ DŘEVĚNÝCH DVEŘÍ SE BUDE TÝKAT POUZE DOŽILÝCH ČÁSTÍ KONSTRUKCE – BUDE PROVEDENA KONTROLA ZASKLENÍ S PŘÍPADNÝM PŘETMELENÍM SKLENĚNÝCH TABULÍ

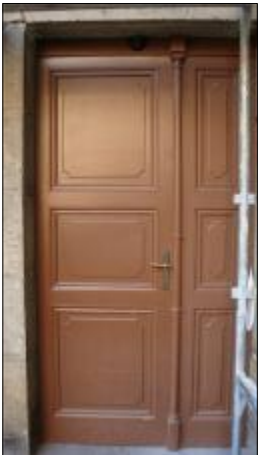
ODKAZ	SCHÉMA	POPIS	POZN.
P 09

<p> * DŘEVĚNÉ DVOUKŘÍDLOVÉ KAZETOVÉ DVEŘE RÁMOVÉ KONSTRUKCE, DVEŘE JSOU OSAZENÉ DO DŘEVĚNÉ TESAŘSKÉ ZÁRUBNĚ * ROZMĚR DVEŘNÍHO OTVORU (MĚŘENO NA FASÁDĚ) – 1400x2700 * DVEŘE JSOU UMÍSTĚNÉ NA FASÁDĚ SO 02 OD LETNÍHO KINA, VLEVO OD PŘEDSAZENÉHO SCHODIŠTĚ * KOVÁNÍ DVEŘÍ JE NOVODOBÉ, ZŘEJMĚ BEZ HISTORICKÉ HODNOTY * DVEŘE JSOU POVRCHOVĚ ROZČLENĚNY PROFILOVANÝMI KAZETOVÝMI VÝPLNĚMI. VNĚJŠÍ KLAPAČKA JE PROFILOVANÁ S VÝŘEZÁVANOU PATKOU A HLAVICÍ * DVEŘE JSOU OPATŘENY NÁTĚREM TMAVĚ HNĚDOU BARVOU * OPATŘENÍ – BUDE PROVEDEN RESTAURÁTORSKÝ PRŮZKUM DVEŘÍ – ZABEZPEČÍ REALIZAČNÍ FIRMA, KVALIFIKAČNÍ PŘEDPOKLADY JSOU UVEDENY V TZ <ul style="list-style-type: none"> – NA ZÁKLADĚ STUPNĚ POŠKOZENÍ STANOVI RESTAURÁTOR ZPŮSOB OPRAVY A POSTUP PRACÍ – PŘEDBĚŽNĚ SE POČÍTÁ S ODSTRANĚNÍM STARÝCH NÁTĚRŮ A S APLIKACÍ NÁTĚRŮ NOVÝCH. PŘESNÉ ODSŤINY BUDOU UPŘESNĚNY V PRŮBĚHU PRACÍ NA KONTROLNÍCH DNECH – PŘÍPADNÁ VÝMĚNA ČÁSTÍ DŘEVĚNÝCH DVEŘÍ SE BUDE TÝKAT POUZE DOŽILÝCH ČÁSTÍ KONSTRUKCE </p>	UVEDENÉ ROZMĚRY JSOU POUZE ORIENTAČNÍ, PŘED VÝROBU NUTNO PŘEMĚŘIT NA STAVBĚ!!
