Generální projektant   CODE, s.r.o. PARDUBICE Computer Design Pardubice, Na Vrtálně 84 IČO 492 86 960 tel. 466 612 411, fax 466 612 428			Zpracovatel částí			
PROJEKTANT	VYPRACOVAL	VYPRACOVAL	KONTROLOVAL	ČÍSLO ZAKÁZKY	2016/015/600	
	BcA. Z. Šmahel			POČET FORMÁTŮ	8 A 4	
				DATUM	10. 2016	
INVESTOR	MÚ Chrudim, Resselovo náměstí 77, 537 16 Chrudim			MĚŘÍTKO		
Chrudimská beseda 85 - oprava fasády CHRUDIM SO 01 - Oprava fasády a okenních výplní 1.000 - STAVEBNĚ TECHNICKÉ ŘEŠENÍ				Jméno souboru		
				Stupeň dokumentace JP		
				Č. KOPIE	ČÁST	Č. PŘÍLOHY
RESTAURÁTORSKÁ ZPRÁVA - TECHNOLOGICKÝ POSTUP					D1.01	1.011

Oprava vzorového okna, Chrudimská Bseďa, č.p.85, Chrudim

Vzorové okno

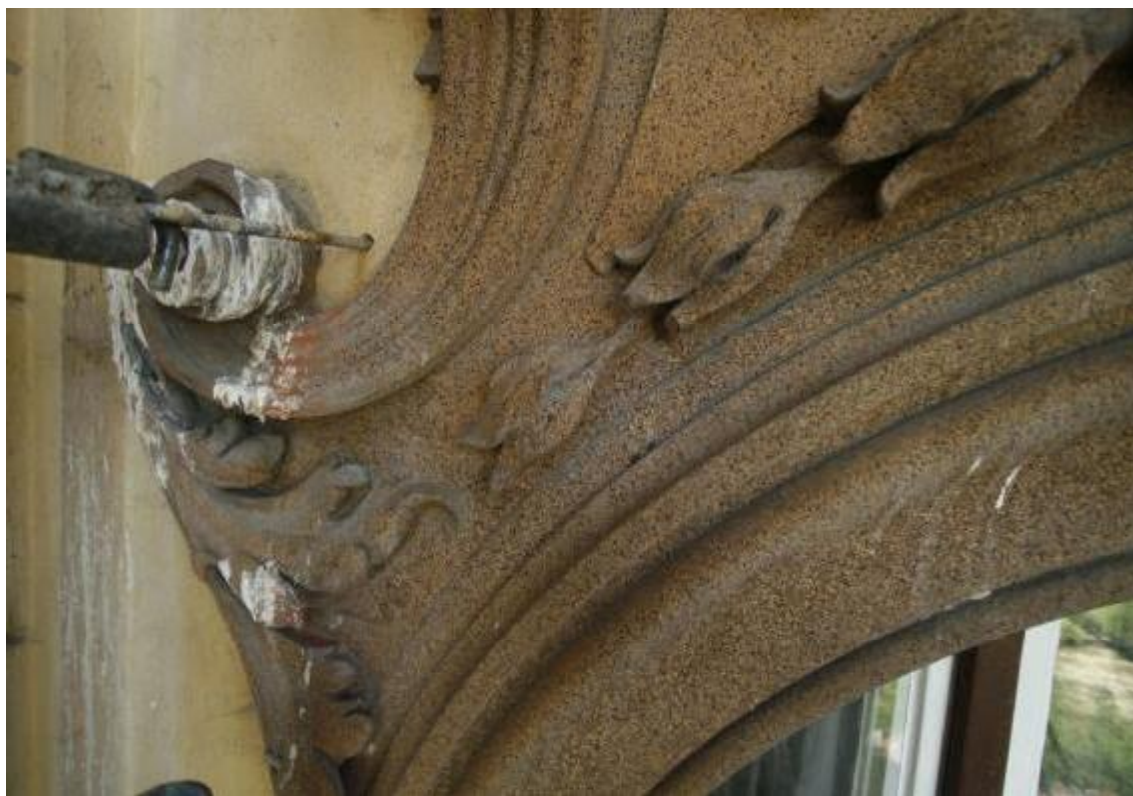
SV fasáda. Stav okenní, velké štukové šambrány před restaurováním.

Nejvíce zkorodovaná místa před čištěním zpevněna, aby se minimalizovaly ztráty původního materiálu. Šetrné odstranění mikrobiologického napadení a depozitů (prach, exkrementy atp.). Mechanické odstranění nevhodných a vyžilých vysprávek, odlupujících se vrstev. Chemické čištění neprodyšných nátěrů (Dispersionsentferner – Keim), omytí teplou vodou (wap). Druhotné nátěry místy zakrývají hloubku modelace jemných tvarů.

Nové oplechování z mědi nahradí stávající oplechování natřené načervenalou barvou. To bude mít za následek uvolnění v bezprostřední blízkosti hrany štukové výzdoby říms, atp. Poškozené partie fasády byly citlivě doplněny vápennou maltou. Struktura odpovídá původní struktuře. Starší profily byly pokud odhaleny a poškozené profily rekonstruovány. Finální jemné přebroušení nově vyštukovaných plastických nepřesností.

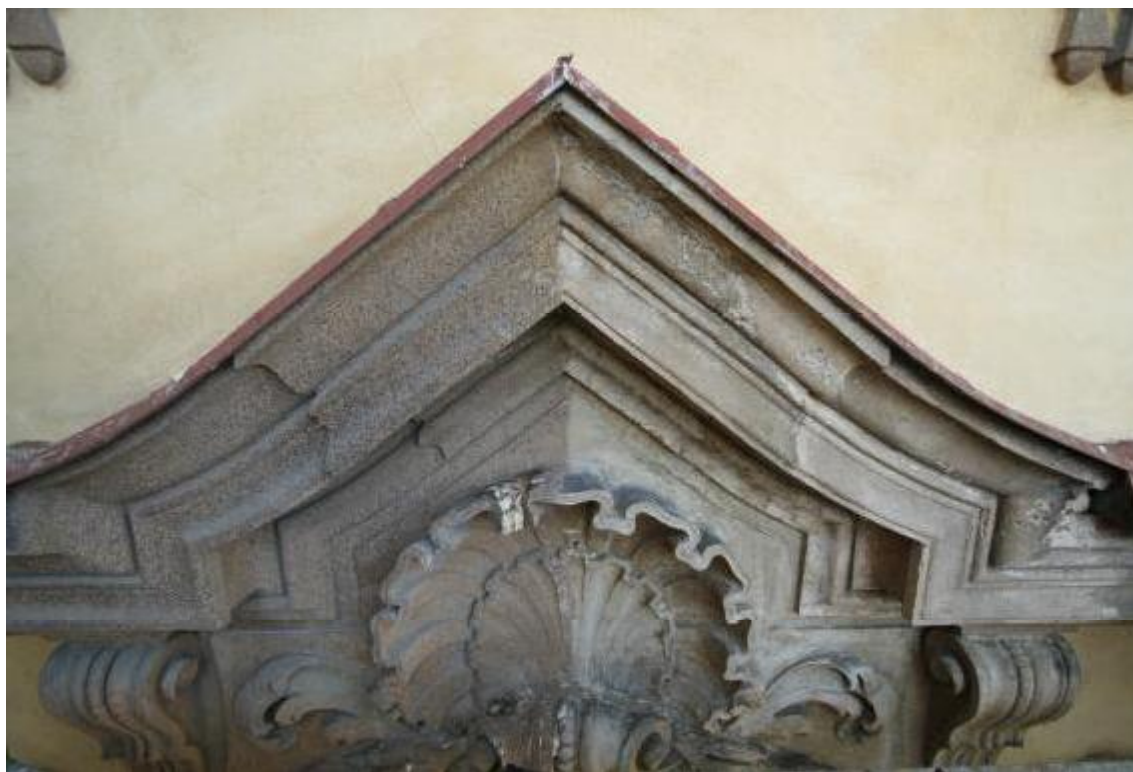
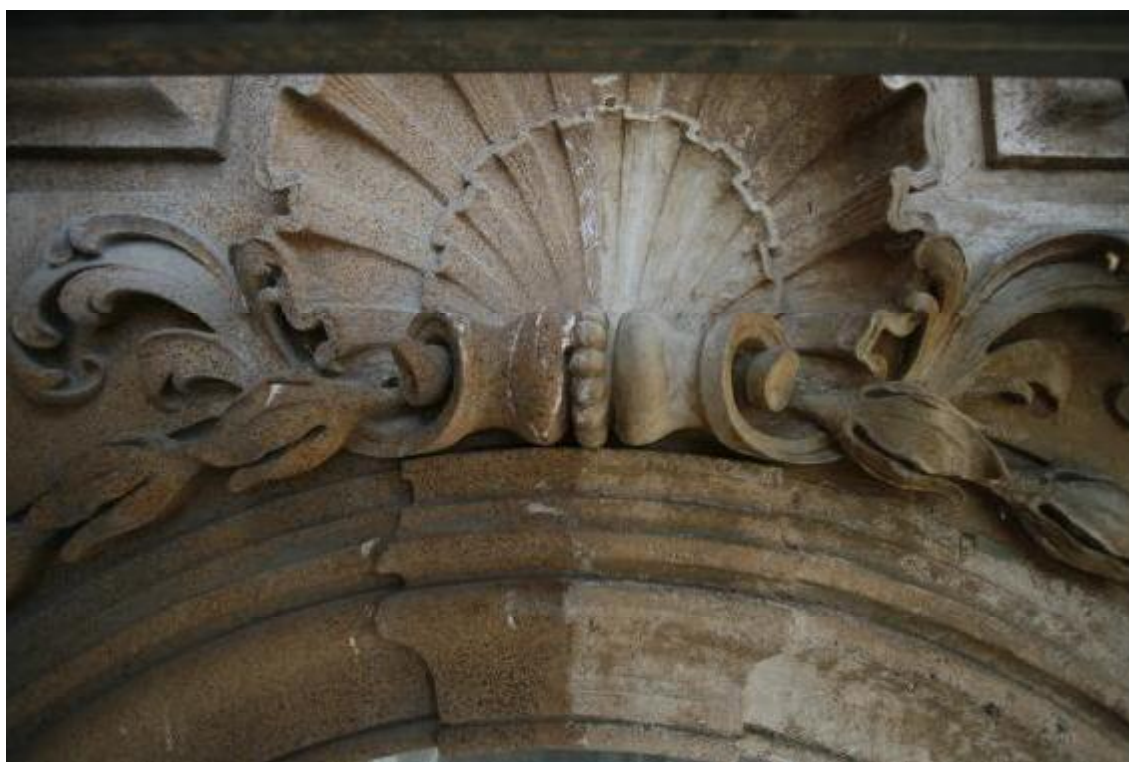
Detail suprafenestry (akantu, mušle, zvonků.) Před a po čištění.

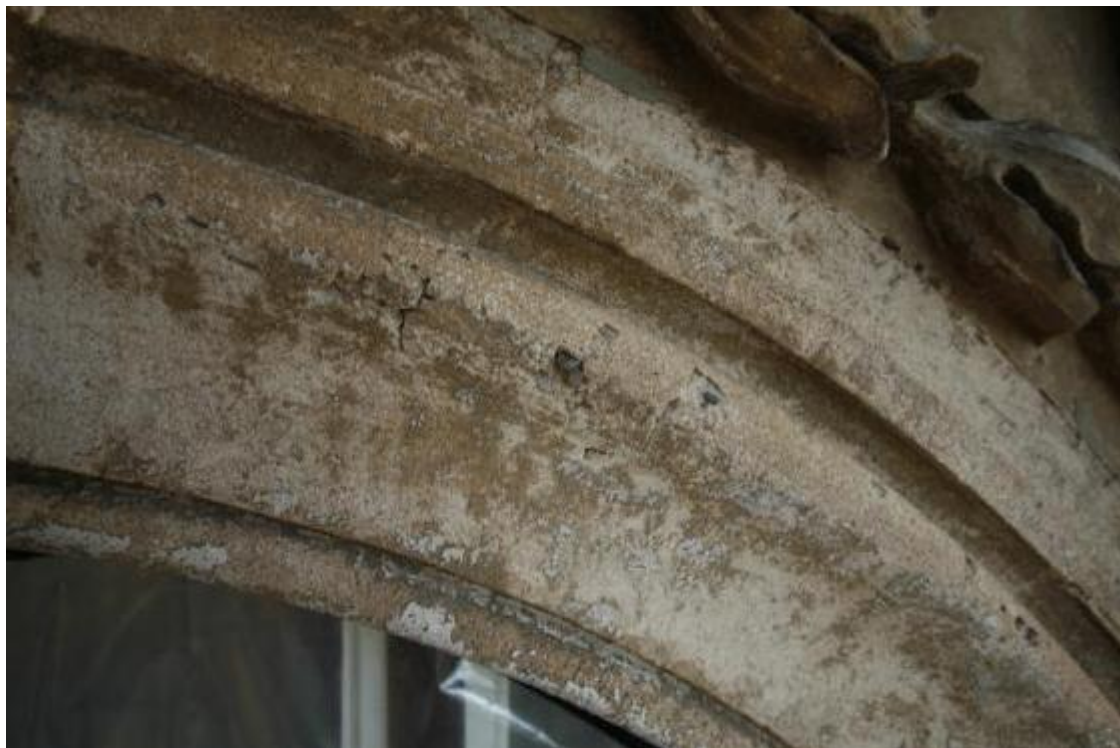
Detail profilace po čištění.
