DIAGNOSTIKA – PAU a AHV dle vyhlášky 130/2019 sb.

Rekonstrukce ulice Česká, Chrudim

listopad 2020

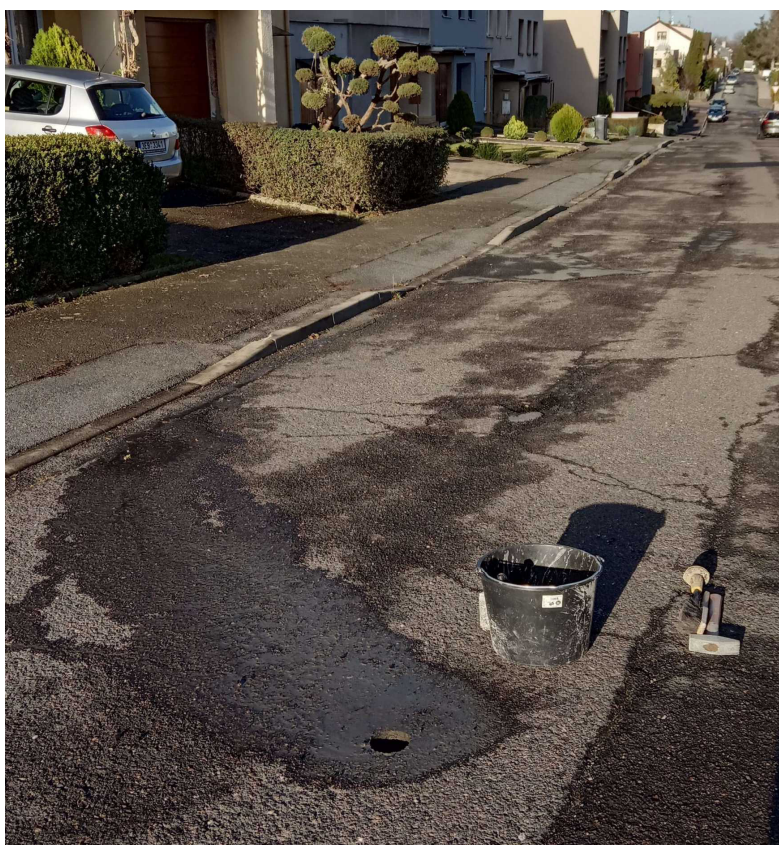
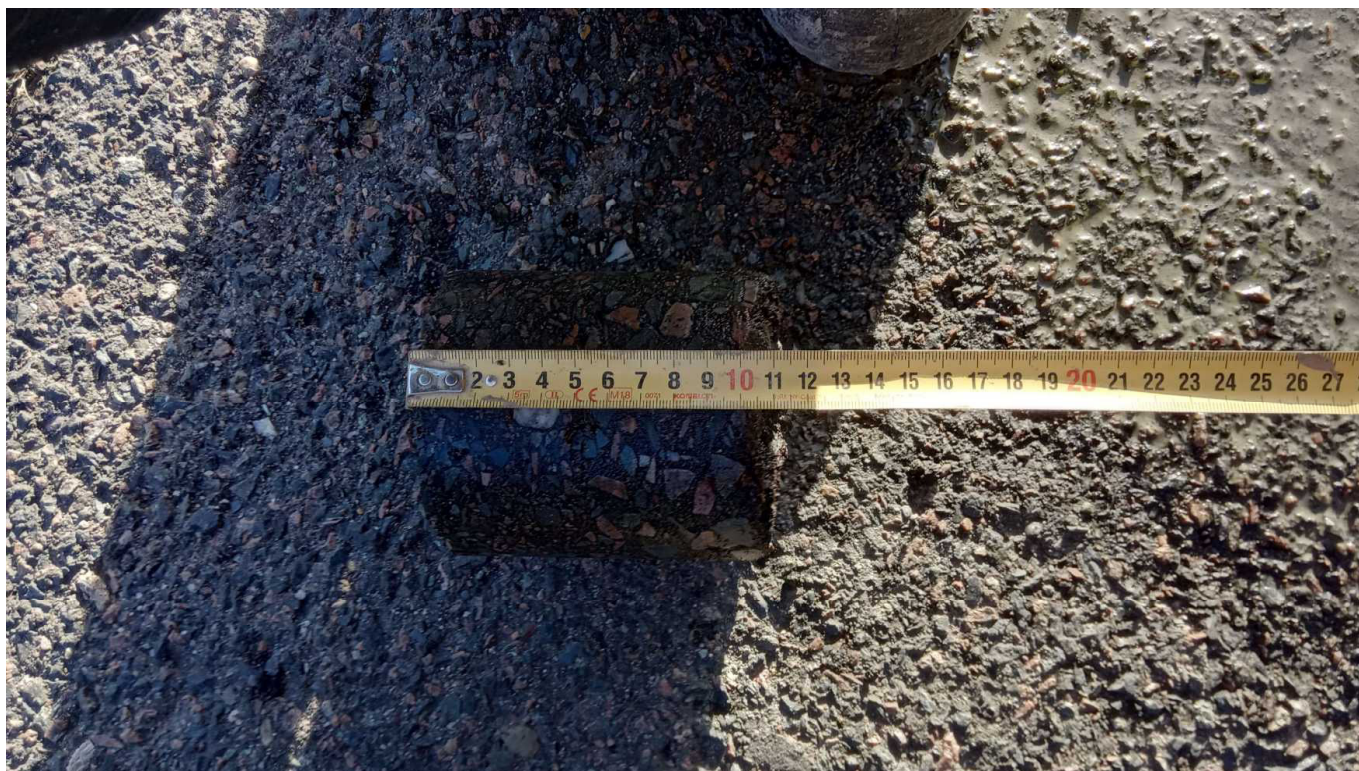
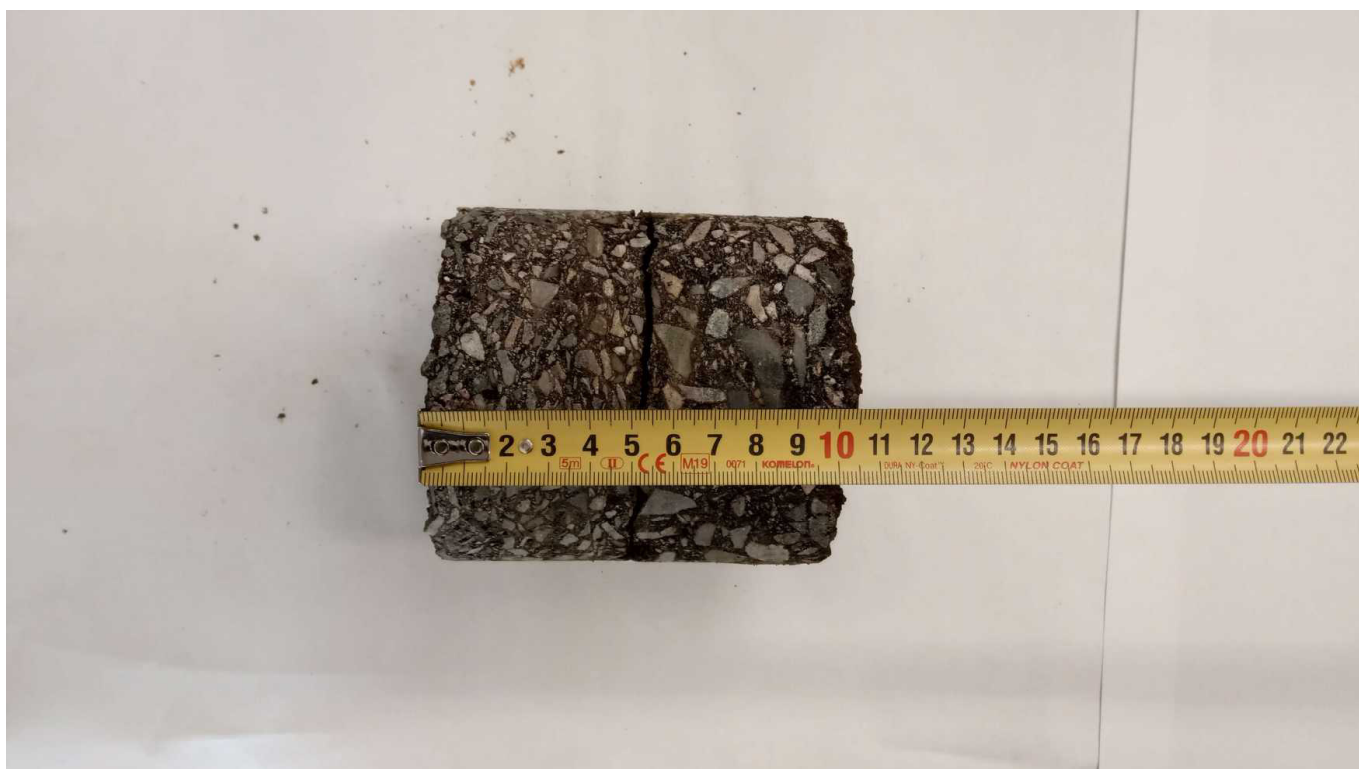
Vývrt č. 1

Stávající povrch vozovky je z asfaltové směsi.

Při provádění jádrového vývrtu nedošlo k žádným negativním skutečnostem, které by ovlivnily kvalitu provedených diagnostických prací. Vývrt byl zapraven studenou asfaltovou směsí, aby se nezhoršila kvalita provozu na pozemní komunikaci.

Provedený jádrový vývrt byl označen jako vzorek 1.
