**Název akce: Transporta Chrudim, sanační práce 2013**

Příloha č.: x.29

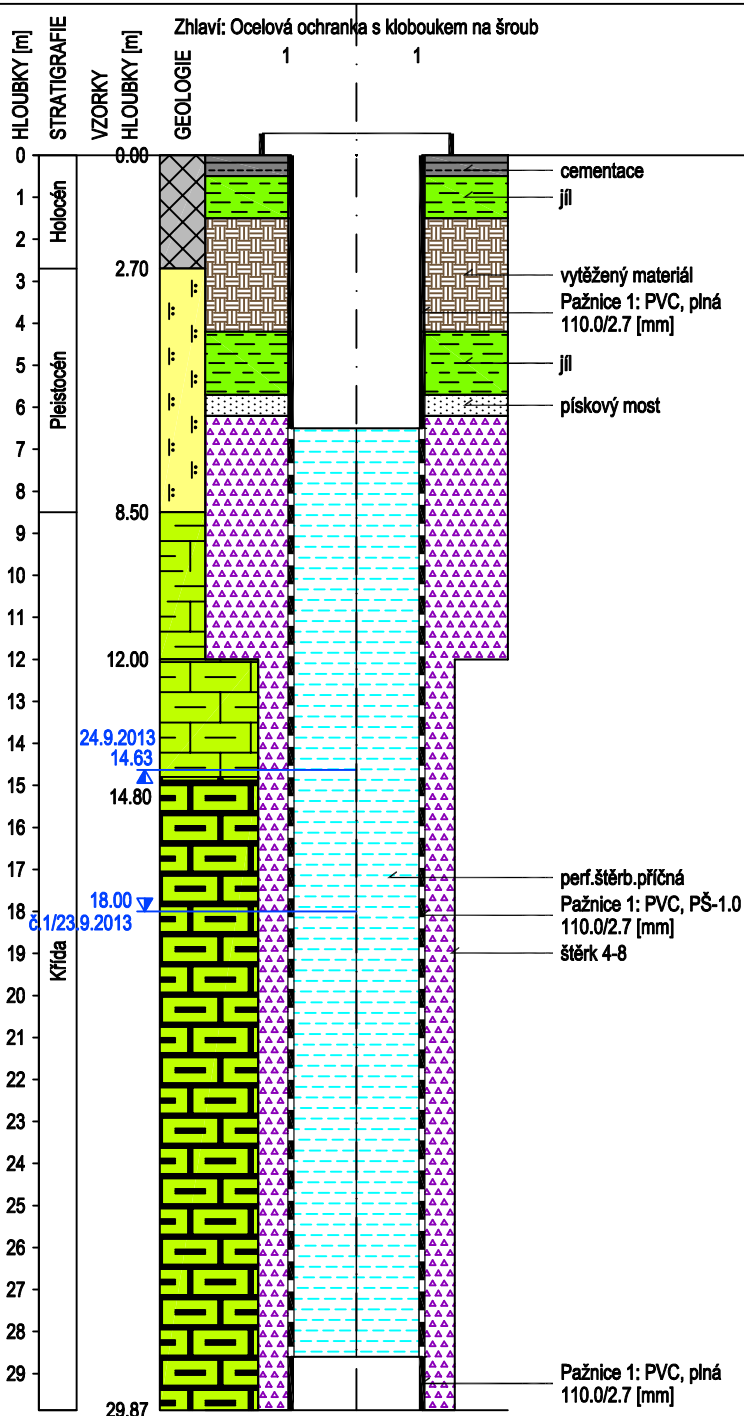
| Vrtání: hloubky[m]průměr[mm] | | | Pažnice: hloubky[m] materiál průměr[mm] perf. | | | Pažnice: hloubky[m] materiál průměr[mm] perf. | | | Pažnice: hloubky[m] materiál průměr[mm] perf. | | |
|---|---|--|---|---|---|---|--|--|---|--|--|
| 0.00 - 12.00 | 254 | | 1 | 0.00 - 6.50 | PVC 110 plná | | | | | | |
| 12.00 - 29.87 | 165 | | 1 | 6.50 - 28.60 | PVC 110 PŠ-1.0 8% | | | | | | |
| | | | 1 | 28.60 - 29.87 | PVC 110 plná | | | | | | |

| do | GEOLOGICKÝ POPIS HORNIN |
| 2.70 | 1: Navážka, redeponovaná sprašová hlína s organickou příměsí, hnědá |
| 8.50 | 81: Spraš, světle hnědá, žlutohnědá, jemně písčitá, slabě slídnatá, středně plastická |
| 12.00 | 126: Jíl prachovitý, žlutohnědý, šedozeleň (slín) |
| 14.80 | 128: Slínovec písčitý, zvětralý, hnědošedý |
| 29.87 | 130: Slínovec písčitý, pevný, šedý |
