a) Oprava olověných van:

b) Fotodokumentace stávajícího stavu (12.10.2023):

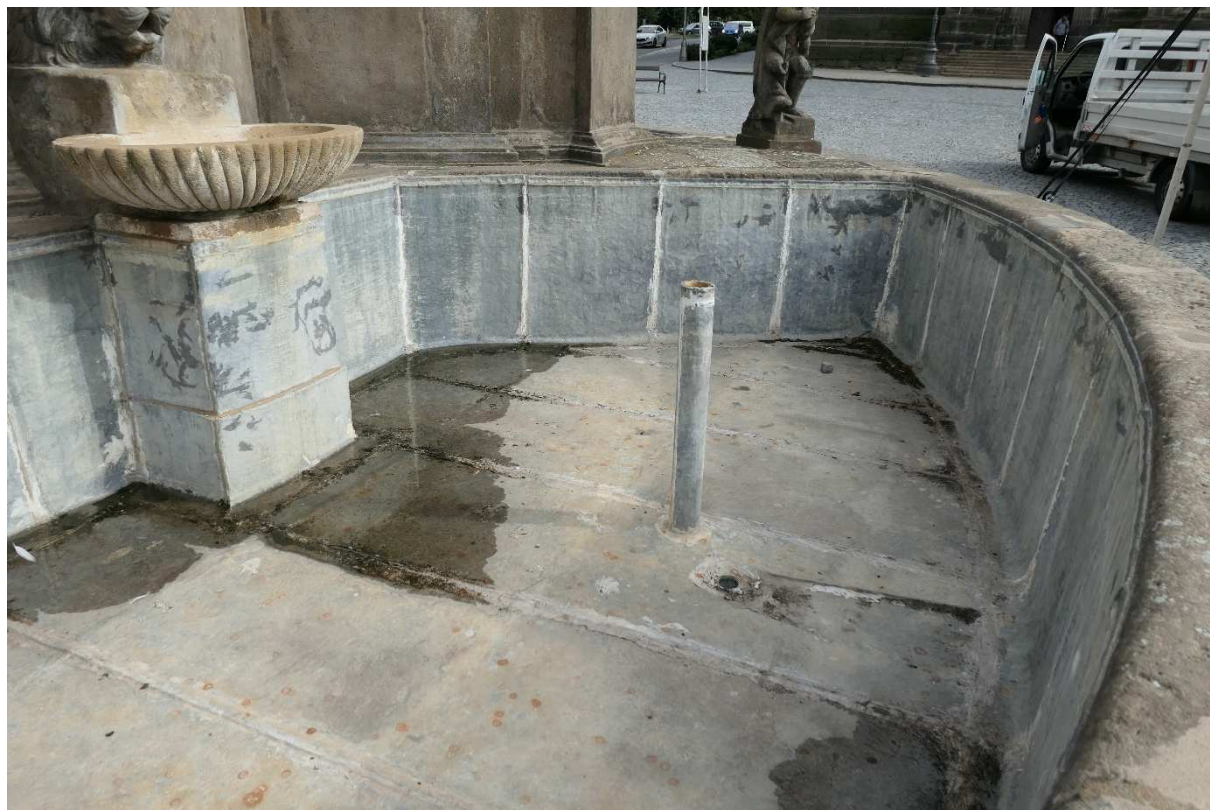
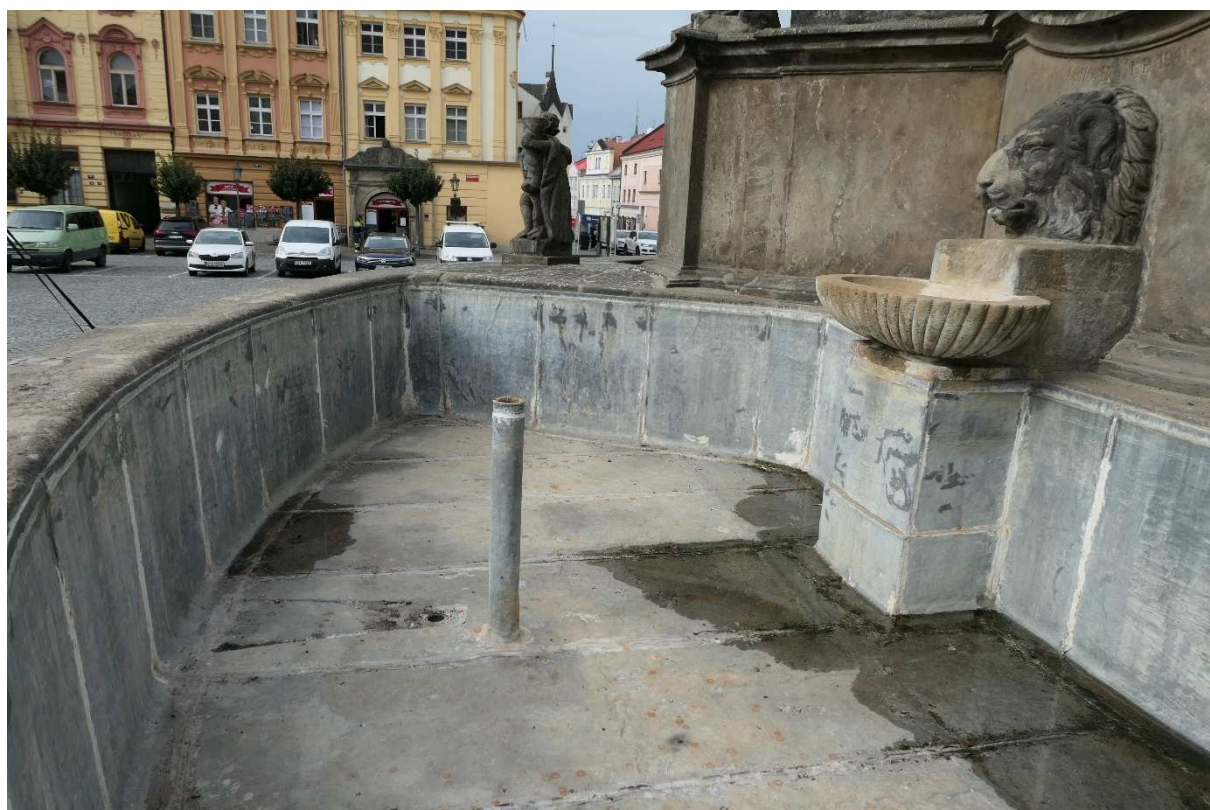
Vana 1:

Stávající kašny jsou vyloženy olověnými pláty, které jsou po obvodu kotveny do pískovcových stěn pomocí ocelové pásoviny. Ocelové prvky korodují a rez začíná objevovat na povrchu olověných plátů.

Olověné pláty jsou částečně zkorodované a zřejmě již ani netěsní. Důvod koroze není zřejmý. Dá se předpokládat, že bylo použito olovo menší čistoty a zároveň dle sdělení provozovatele, byl v rámci odstranění řas občas použit „Chloršok“ nasypáný přímo do van, což způsobilo přímé působení chloru na povrch plátů.

Oprava olověných van bude provedena licencovaným restaurátorem pro práce s olovem. Před započítím prací předá restaurátor ke schválení investorovi a zástupci památkové péče technologický postup a seznam konkrétních materiálů navržených pro opravu.

Stávající olověné pláty budou demontovány včetně kotevních prvků a předány k likvidaci. Před vlastní realizací nového vyložení provede restaurátor kamene opravu veškerých dotčených prvků kašen. V rámci opravy pískovcových prvků bude ve dně proveden odvrtáním nový technologický prostup Ø100mm pro nový přívod upravené vody (zajištění dostatečného objemového průtoku vody pro filtraci a úpravu).

Plocha stěn do výšky +-5 cm nad předpokládanou hladinou vody bude vystěrkována a následně vybroušená do požadované hladkosti minerální stěrkou. Na přechodu stěn a dna bude vytvořen fabion o rádiu 10cm. Dno s fabionem bude poté též vystěrkováno minerální stěrkou a vybroušeno. Veškeré tyto technologie jsou reverzibilní vůči původnímu plášti kašny.

Použitým materiálem jsou olověné pláty tloušťky 1,2mm na stěny a sloup a 1,4mm na dno. Tento materiál má čistotu 99,97% Pb a označení viz. atest NsP certifikát 3.1 ČSN EN 10 204. Spoje jsou vytvořeny jednoduchou ležatou drážkou temovanou přes silikonový tmel. Kotvení je provedeno temováním olovem do předem připravené horizontální drážky (alternativně lze použít uchycení přes kotevní plech z nerezové oceli). Veškeré postupy jsou opatřeny nerezovými přírubami.
