## Restaurátorský záměr

Sloup Proměnění Páně, Resselovo náměstí, Chrudim- Pískovcové prvky: chrliče lvů s lasturami, pískovcové kašny s poškozenou olověnou izolací.

Sloup Proměnění Páně s kašnou na Resselově náměstí v Chrudimi  
Restaurátorský průzkum

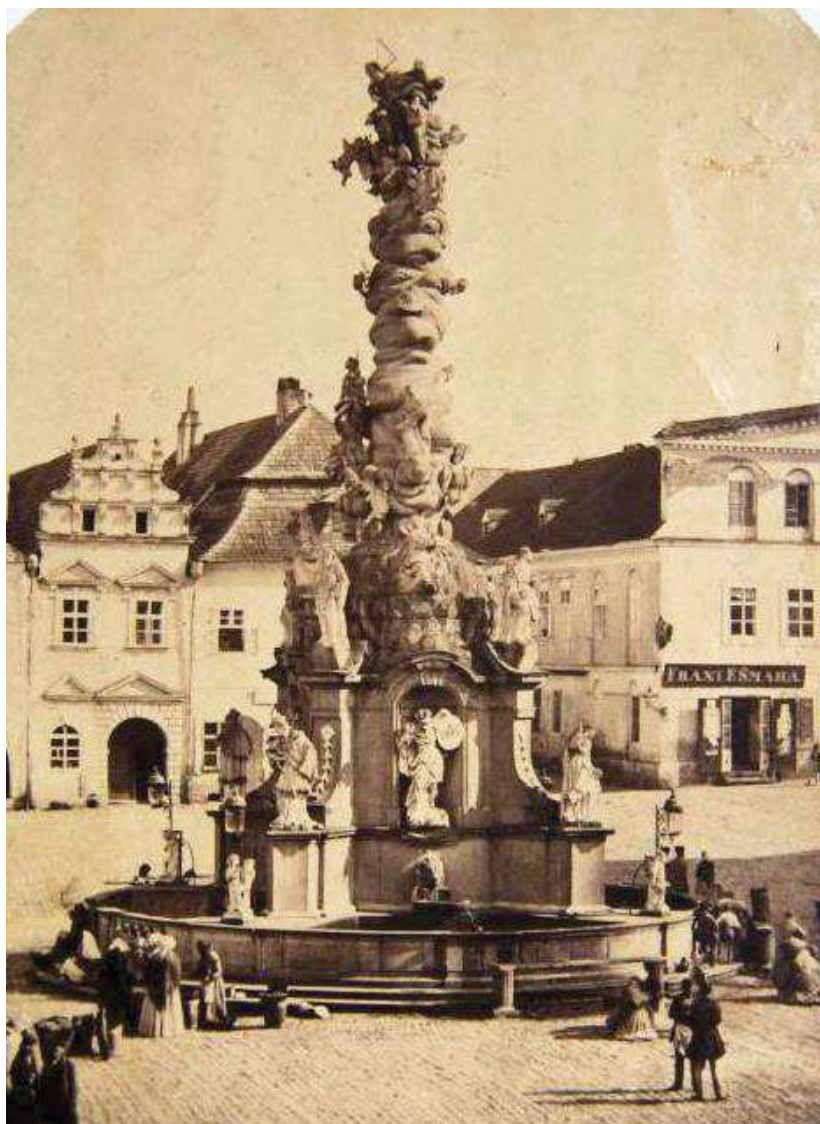
Nejstarší nalezená fotografie z roku **1861**(29.6) -z Regionálního muzea v Chrudimi (fot.i.č.2771 B434)

- Na snímku jsou patrné polychromie
- Lavičky okolo kašny
- konstrukce lamp za postavami dítek
- Michael nadržuje meč

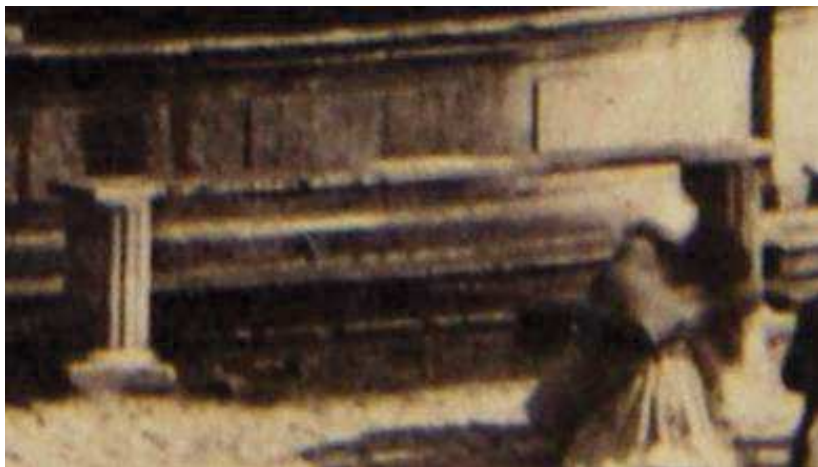
Lavička-tyto lavičky lze vidět i na fotografiích z roku **1950**

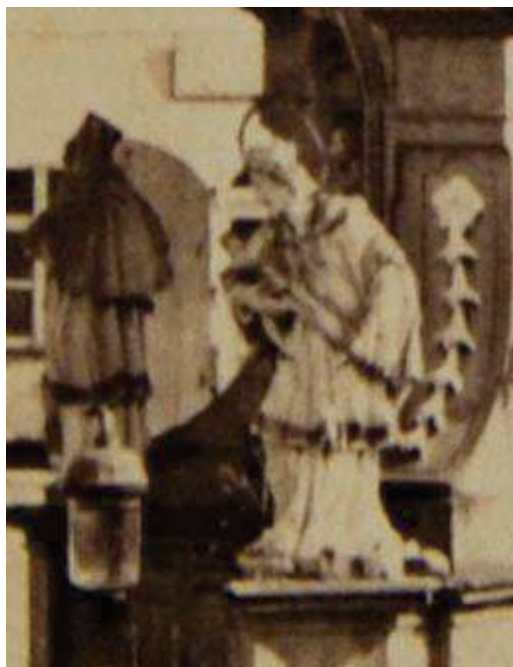
Jan Nepomucký-výřez: Na snímku jsou dobře vidět, že skulptury i sokl byly barevně pojednány

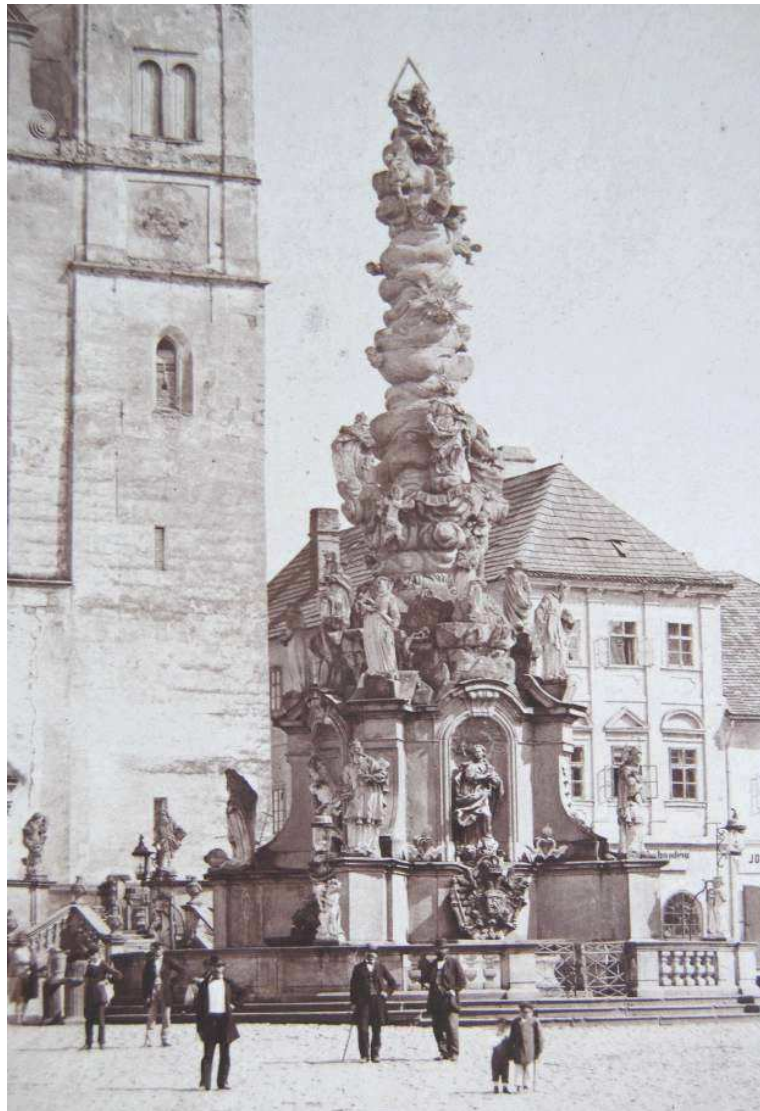
1870-z Regionálního muzea v Chrudimi (fot.i.č. 1338 C40-Egene Bourdon)

-Na snímku jsou vidět polychromie..

-Lavičky okolo kašny..

-na sloupu jsou pověšeny dva nápisy , první mezi andělky pod Bohem Otcem, druhý mezi andělky pod Kristem

-Po stranách P.Marie jsou umístěna dvě srdce s křídly

-na Mojžíšových knihách jsou římské číslice deseti Prikázání

-konstrukce lamp za postavami dětí

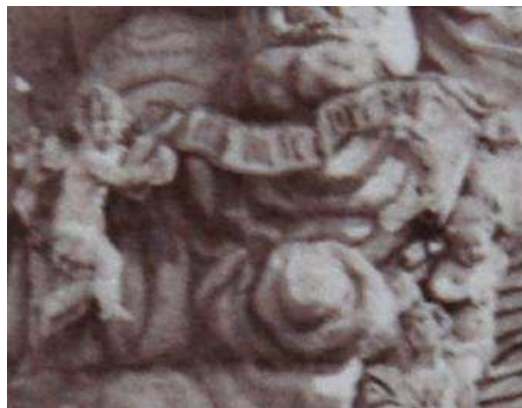
Andílci držící nápis (na úrovni Mojžíše a Eliáše)

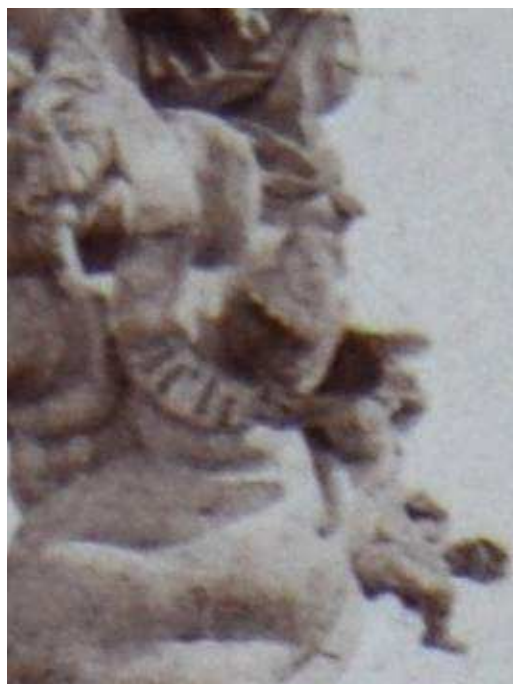
Andílci (nahore pod Otcem)držící nápis

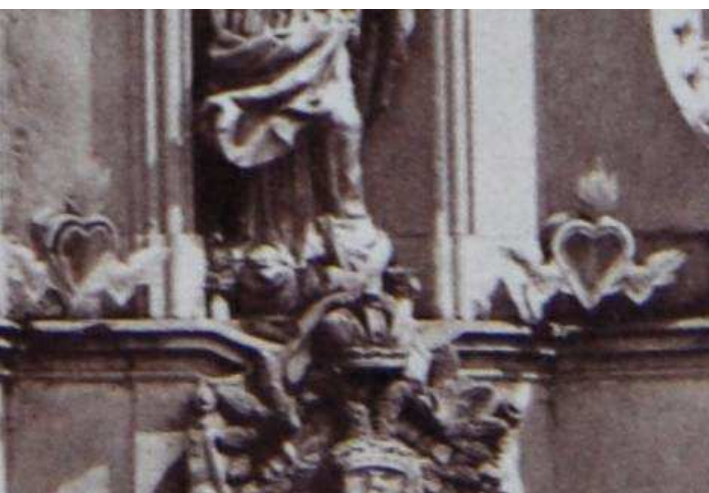
Okřídlená srdce po stranách niky s Pannou Marií

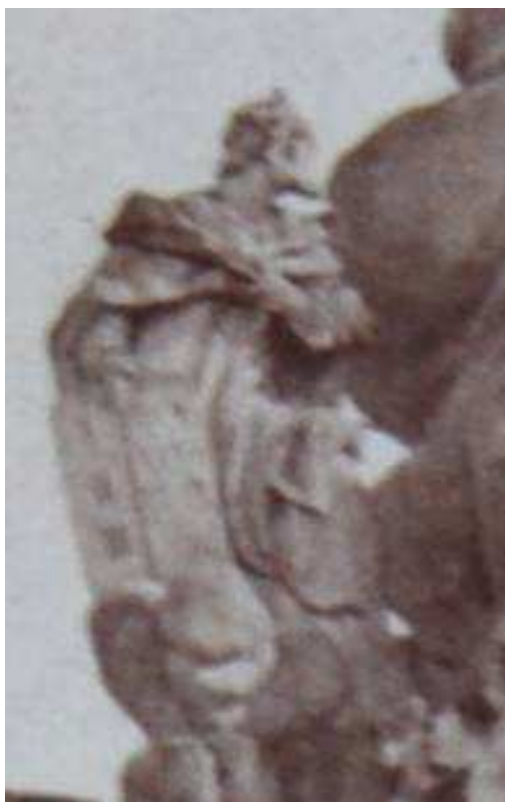
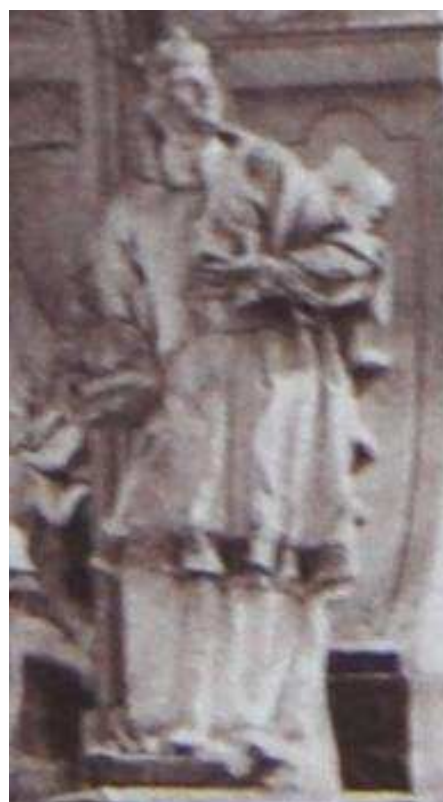
Vlevo:  
Mojžíš-na

deskách jsou ještě vidět římské číslice (čísla přikázání z Desatera), vpravo: Alois Gonzaga-na soše je zřetelně vidět polychromie-světlé roucho a zlacený(?)lem.

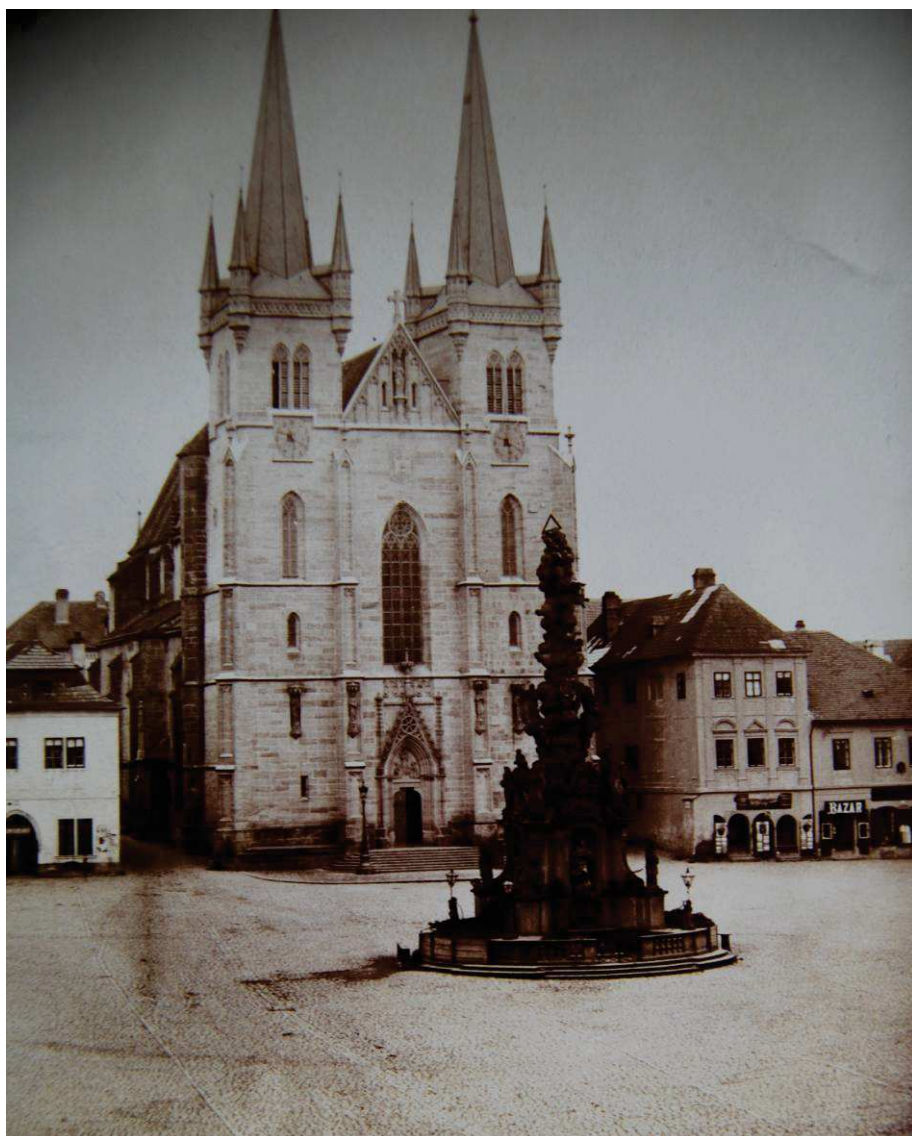
Foto před 1900 (cca 10.let)-fot.i.č.1098

-sloup je na pohled dosti tmavý, je pravděpodobné že z něj již byly odstraněny polychromie.  
(ale nejde to z fotografie jednoznačně určit)

-lavičky

-kandelábry

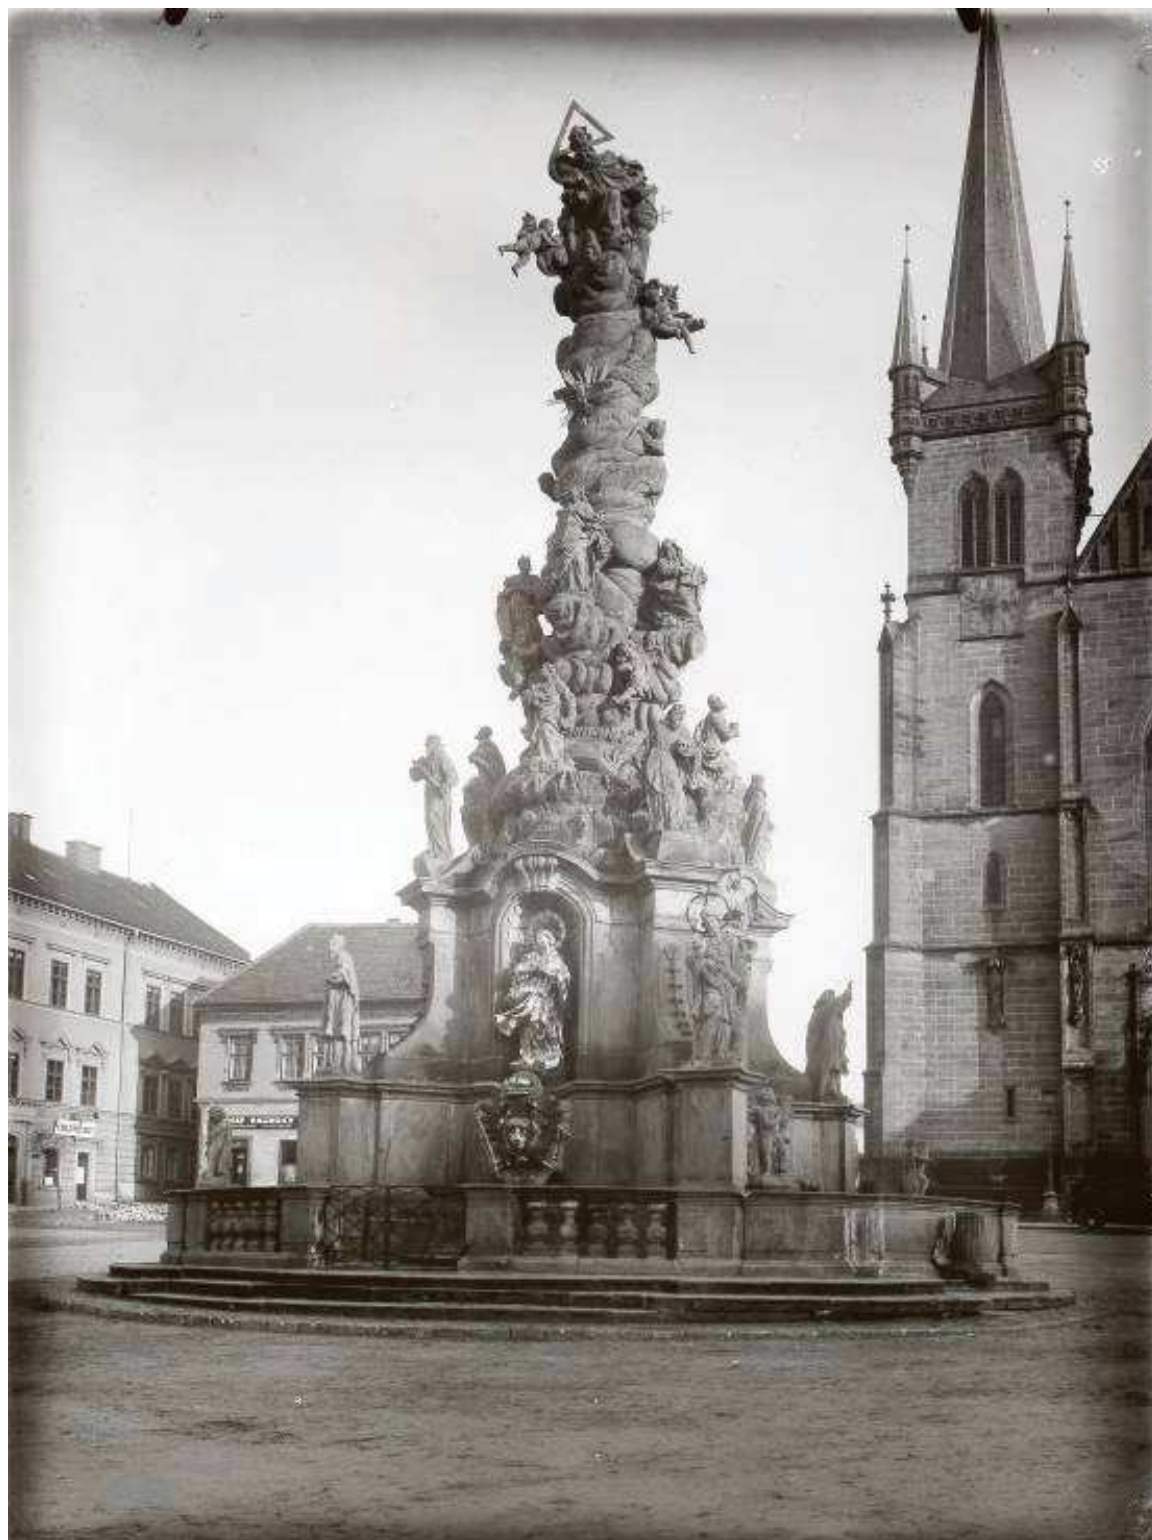
Foto 1941 -sloup je již bez polychromie, bez stromů

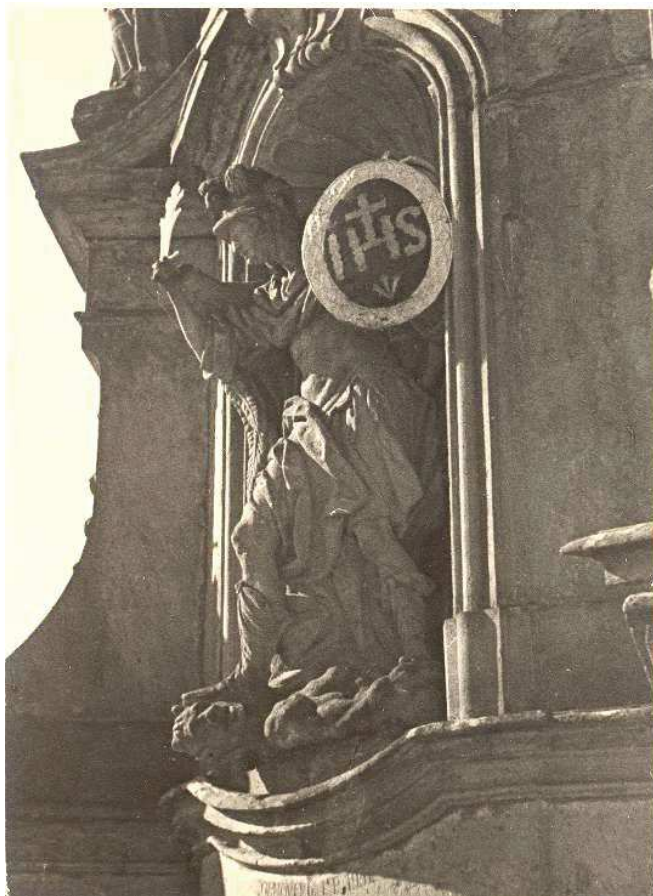
Foto: 1942

Michael s ohnivým mečem, štít jinak  
zlacený než dnes

J.Nepomucký –svatozář s pěti plochými osmicípý  
zlacenými hvězdami (obruč nezlacená)

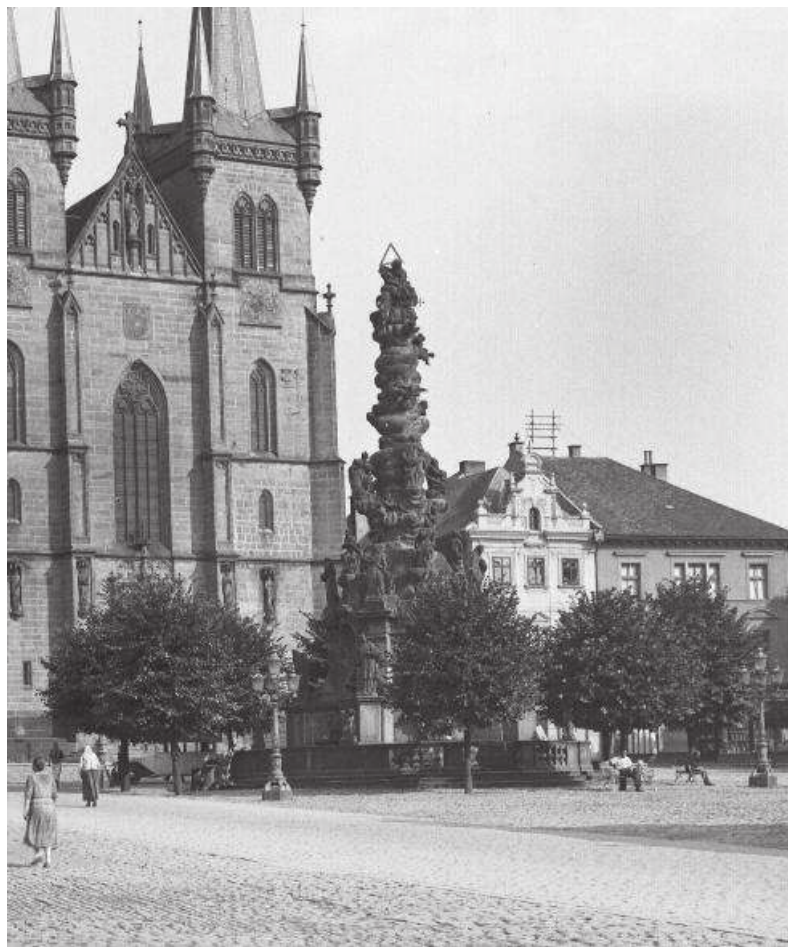
Foto 1950.

Okolo sloupu jsou vzrostlé stromy, stále ještě lavičky na kamenných sloupcích. Povrch je poměrně tmavý a již bez barevného pojednání

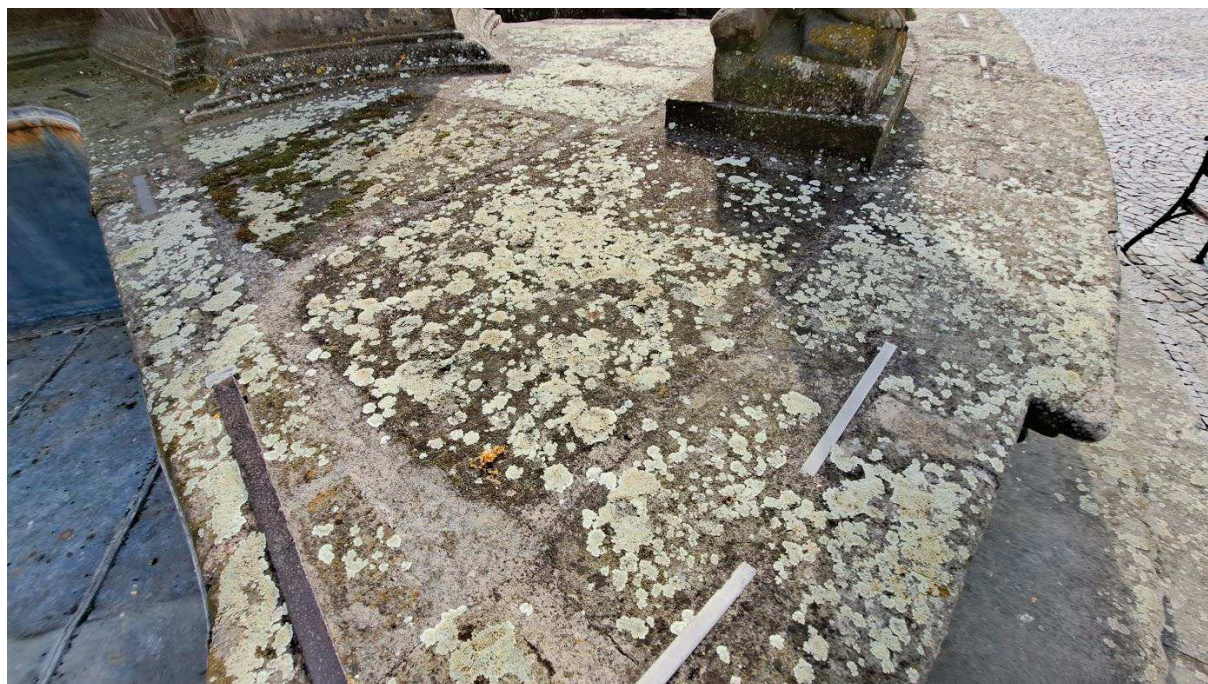
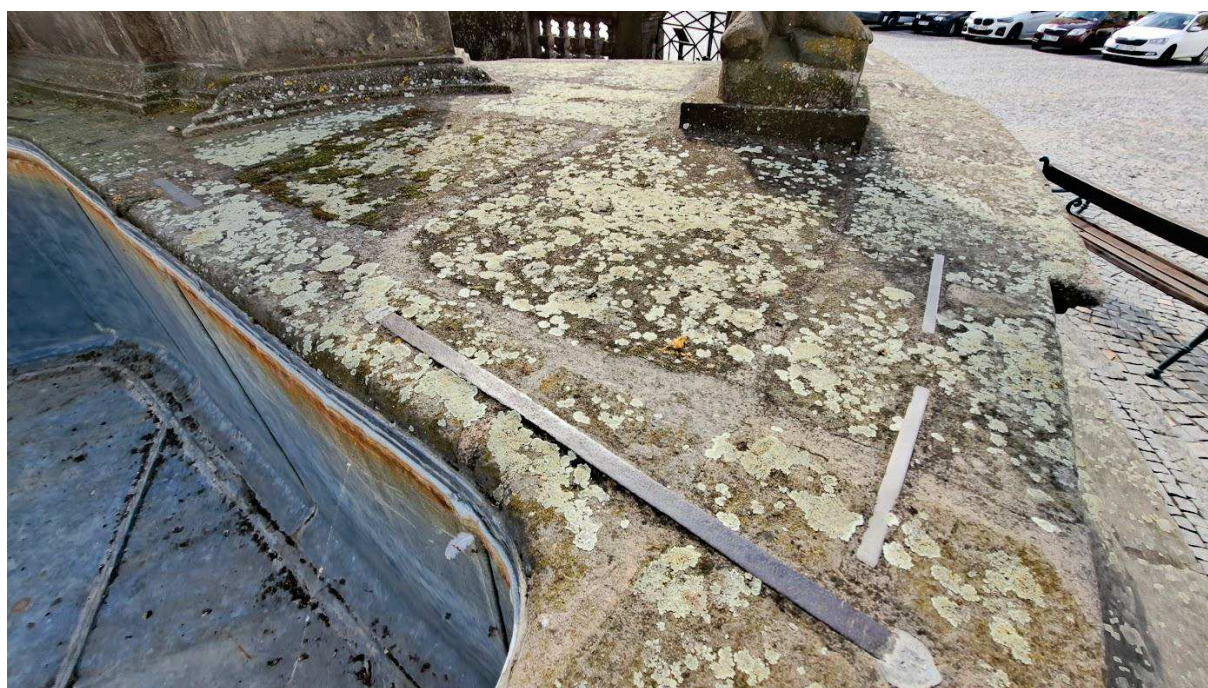
Povrch zkorodovaného a popraskaného pískovce několikanásobně opravován - přetmelen místy celoplošně! Biologické depozity. Vydrolené spáry. Praskliny, mechanická poškození hran a profilací. Zasolení chrličů lvů a lastur (výkvěty pravděpodobně chloridy – nevhodné čištění vody kašen).

Aktuální poškození na pískovcových prvcích Sloupu Proměnění Páně s kašnou na Resselově náměstí v Chrudimi. Popraskané pískovcové desky. Biologické depozity.

Nahrazení nejvíce poškozených kusů pískovce novými díly kamenicky opracovaného pískovce (zejména parapety mezi kašnami). Zpětná montáž nových pískovcových kusů.

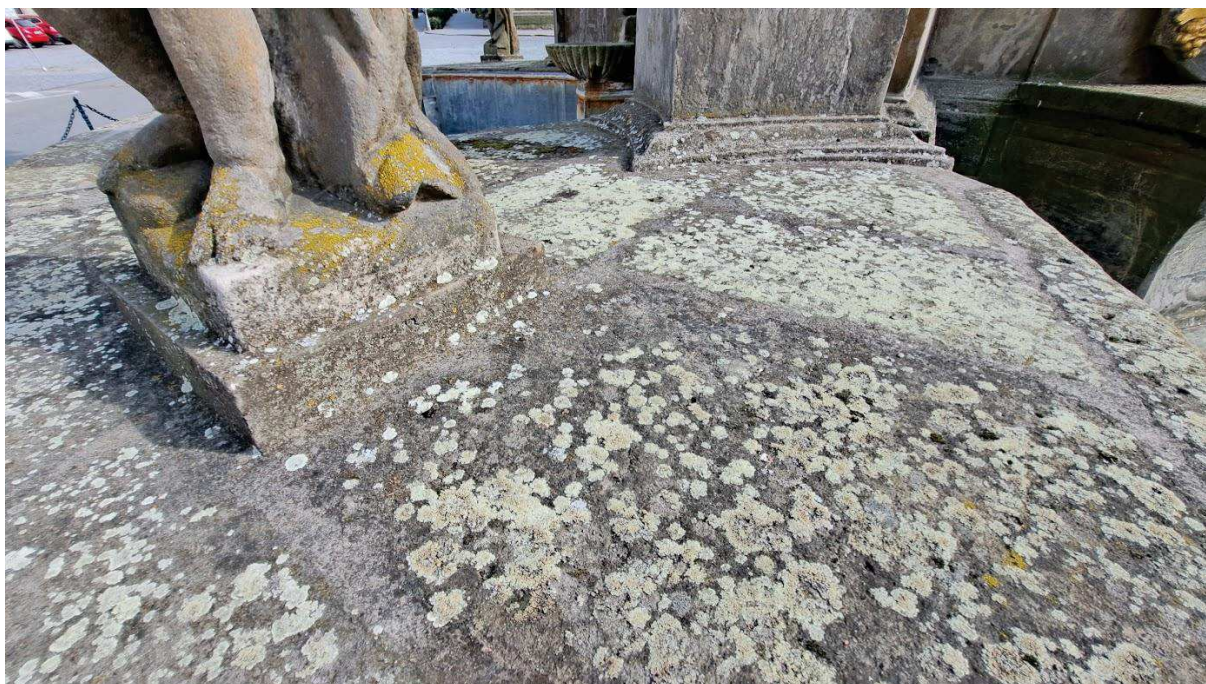
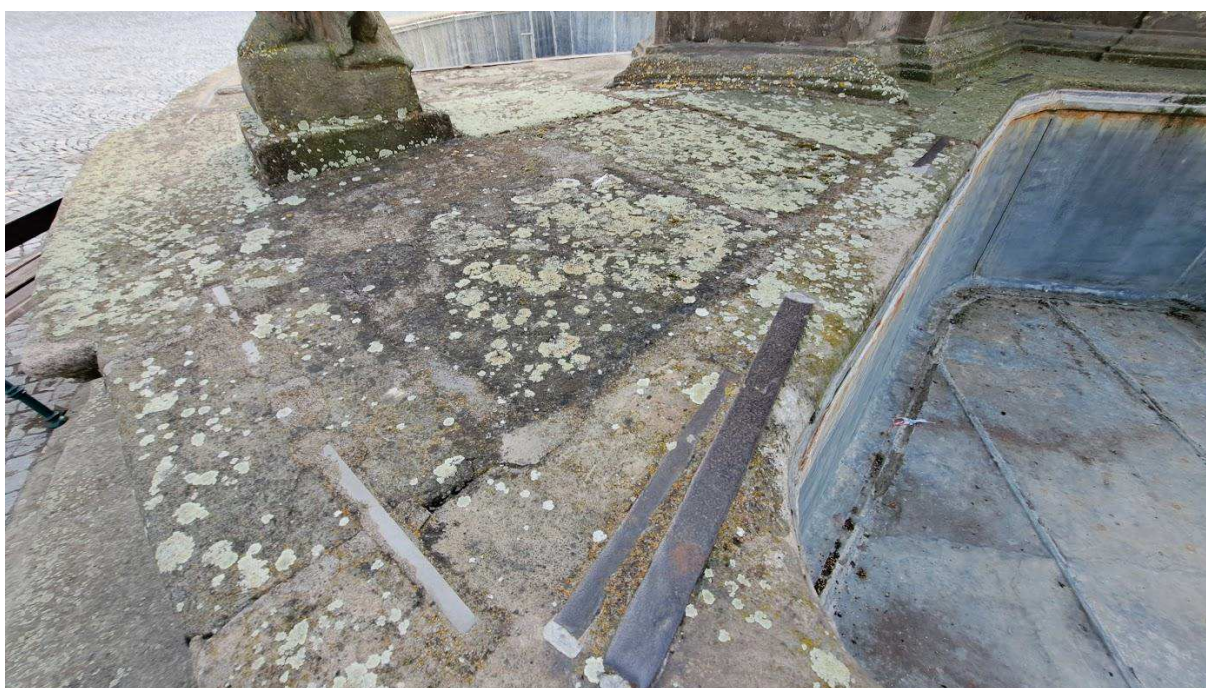
Aktuální poškození na pískovcových prvcích Sloupu Proměnění Páně s kašnou na Resselově náměstí v Chrudimi. Popraskané pískovcové desky.

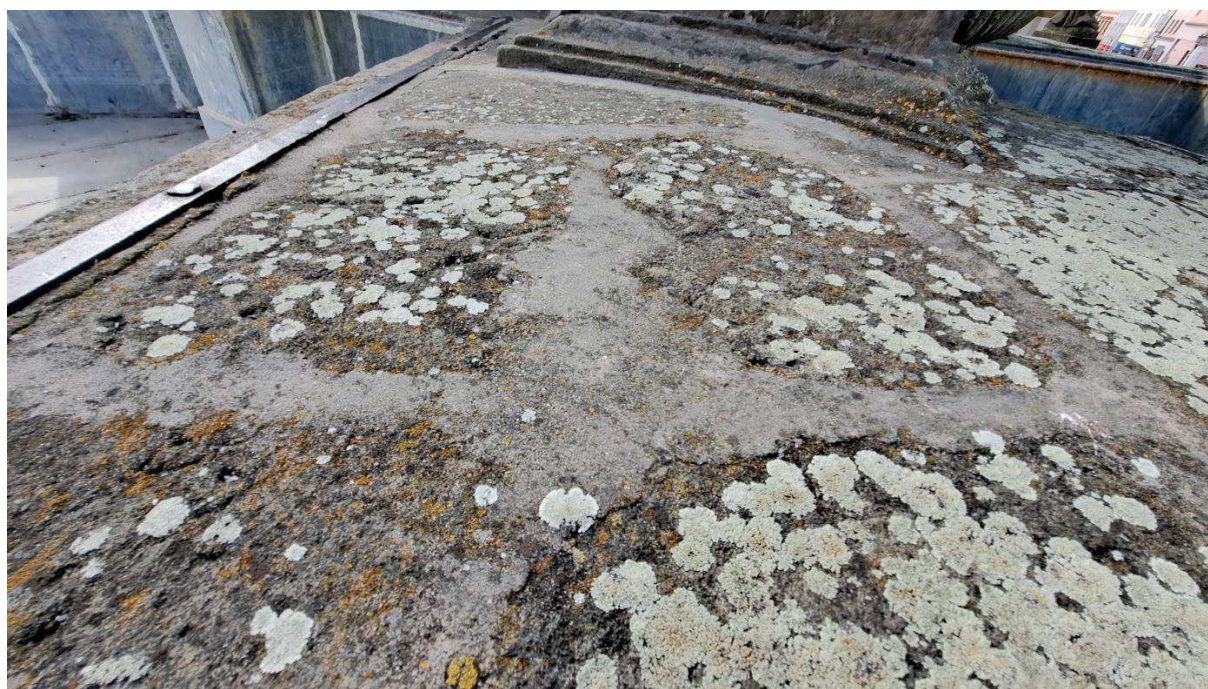
Aktuální poškození na pískovcových prvcích Sloupu Proměnění Páně s kašnou na Resselově náměstí v Chrudimi. Popraskané pískovcové desky.

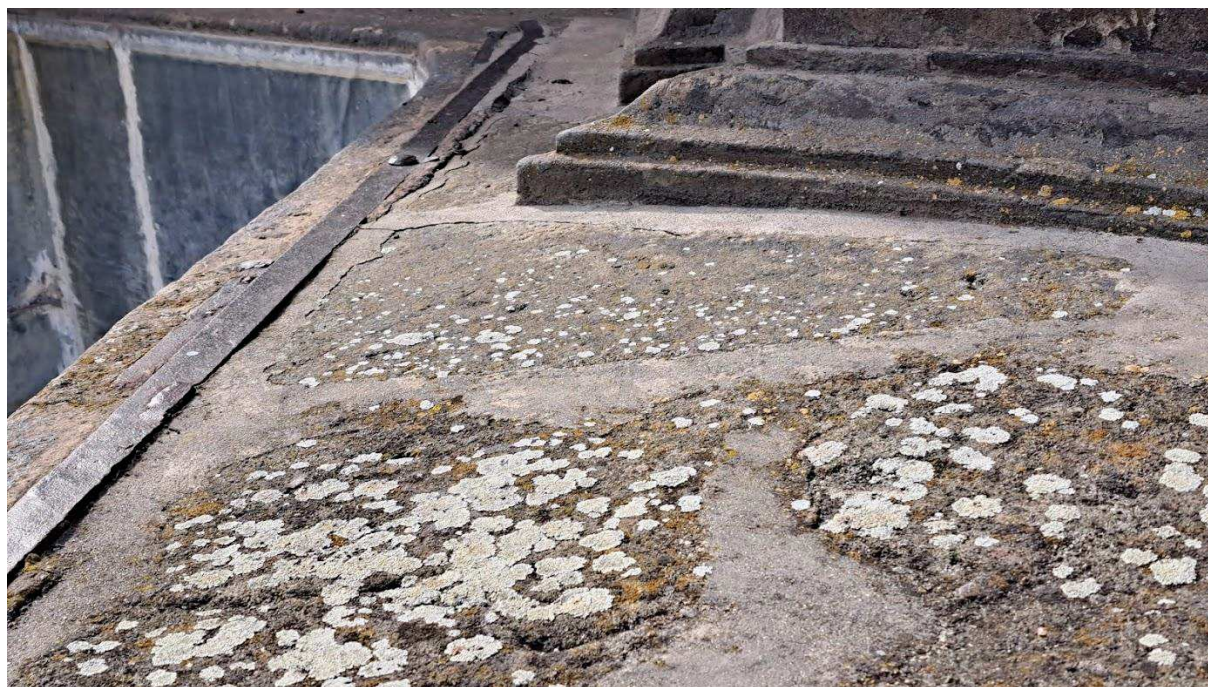
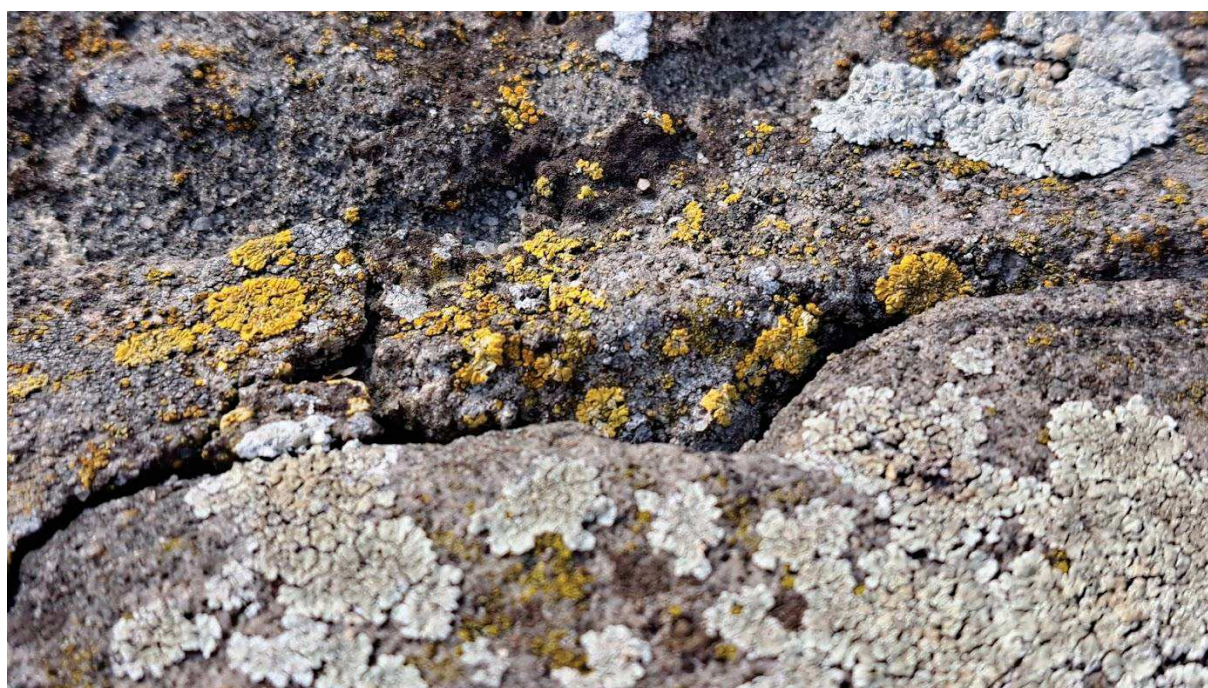
Aktuální poškození na pískovcových prvcích Sloupu Proměnění Páně s kašnou na Resselově náměstí v Chrudimi. Popraskané pískovcové desky. Hlubkové praskliny, vydrolené spáry.

Po vyschnutí pískovce celoplošná konsolidace- zpevnění. Nesoudržný a zpráškovatělý povrch kamene bude lokálně zpevněn organokřemičitanovými konsolidanty s vhodným obsahem esteru kyseliny křemičité. Praskliny budou vyčištěny a injektovány vhodnou směsí. Dochované kramle budou očištěny a zkontrolován jejich stav.

Lokální tmely zkorodovaného pískovcového povrchu odpovídající strukturou minerálního tmelu probarveného v hmotě. Oprava poškozeného, vydroleného spárování. Spáry budou vyplněny měkčím spárovým vápenným tmelem. Povrch kamenných částí v místech plastických retuší a v místech velkého barevného kontrastu bude barevně retušován lazurními barvami.

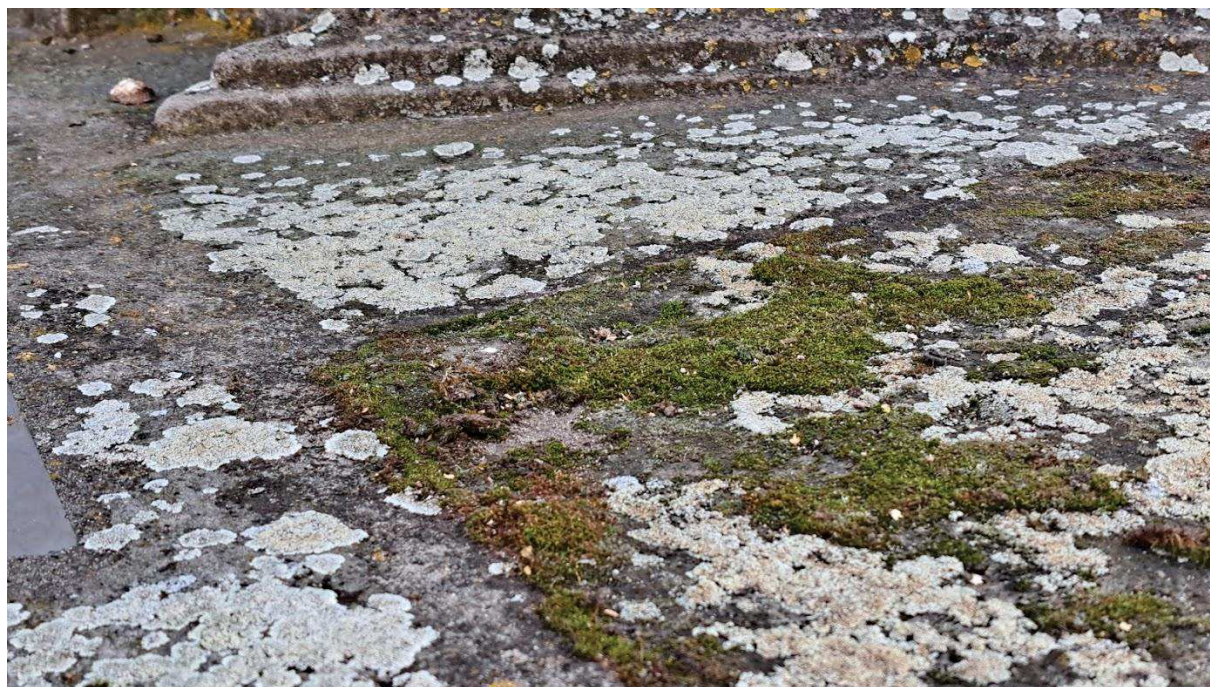
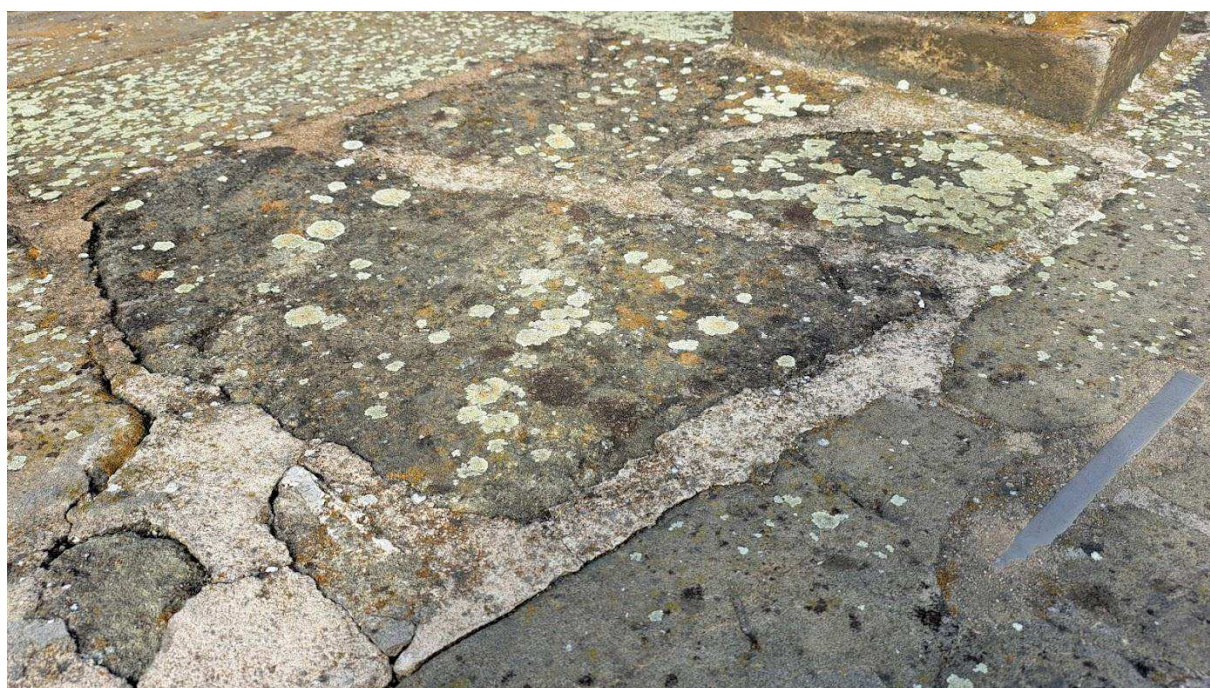
Aktuální poškození na pískovcových prvcích Sloupu Proměnění Páně s kašnou na Resselově náměstí v Chrudimi. Popraskané pískovcové desky. Hlubkové praskliny, vydrolené spáry.

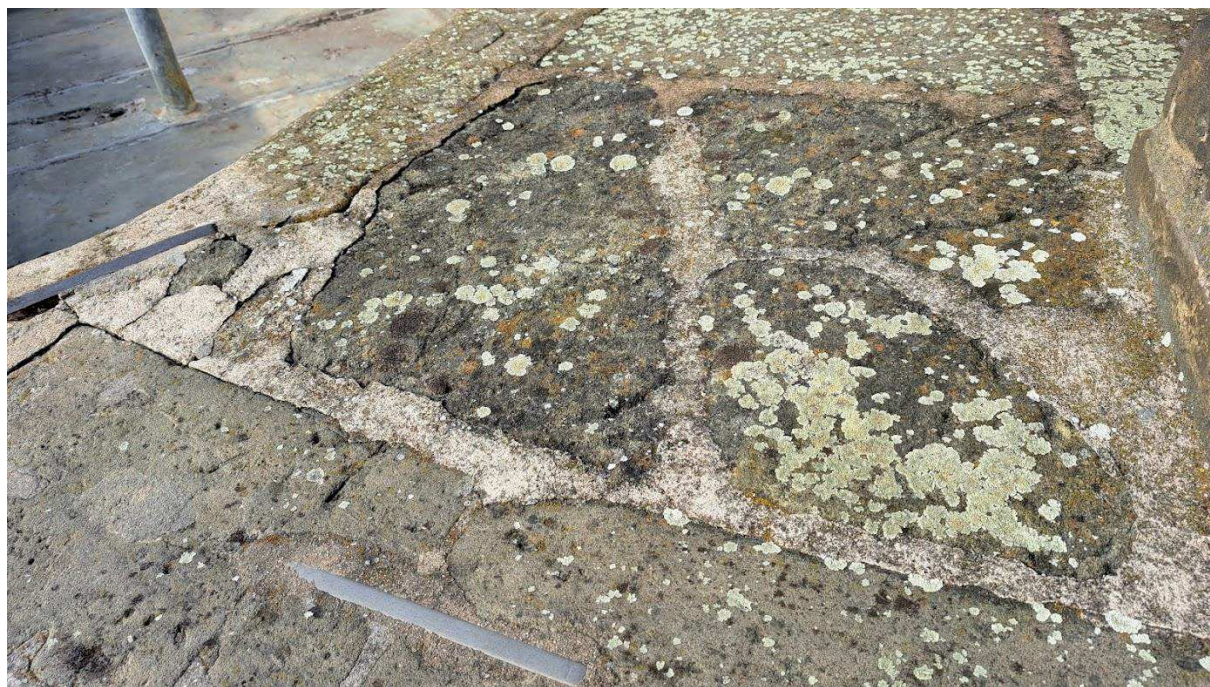
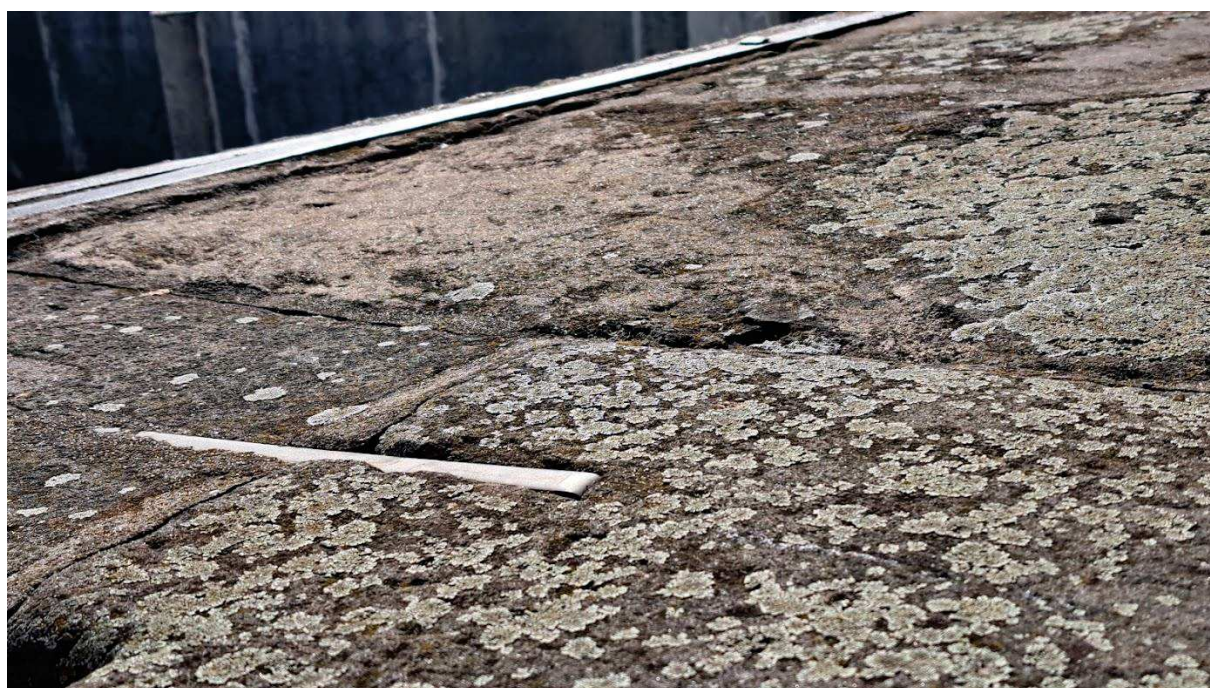
Aktuální poškození na pískovcových prvcích Sloupu Proměnění Páně s kašnou na Resselově náměstí v Chrudimi. Popraskané pískovcové desky. Hlubkové praskliny, vydrolené spáry.

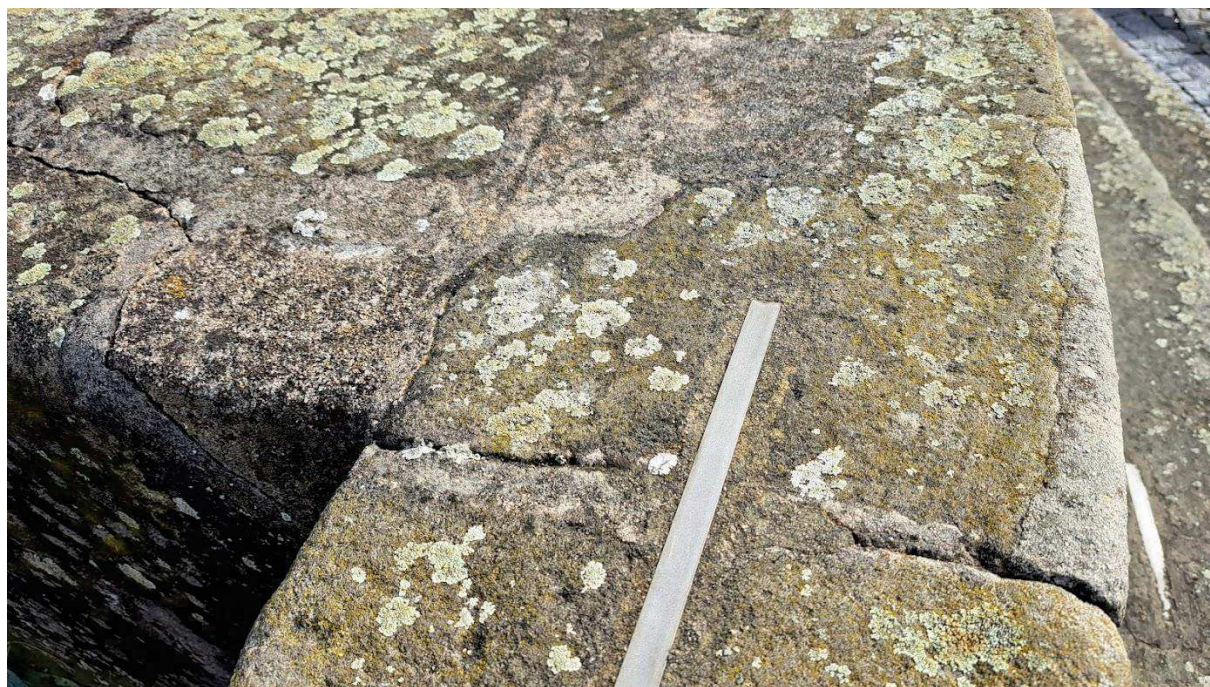
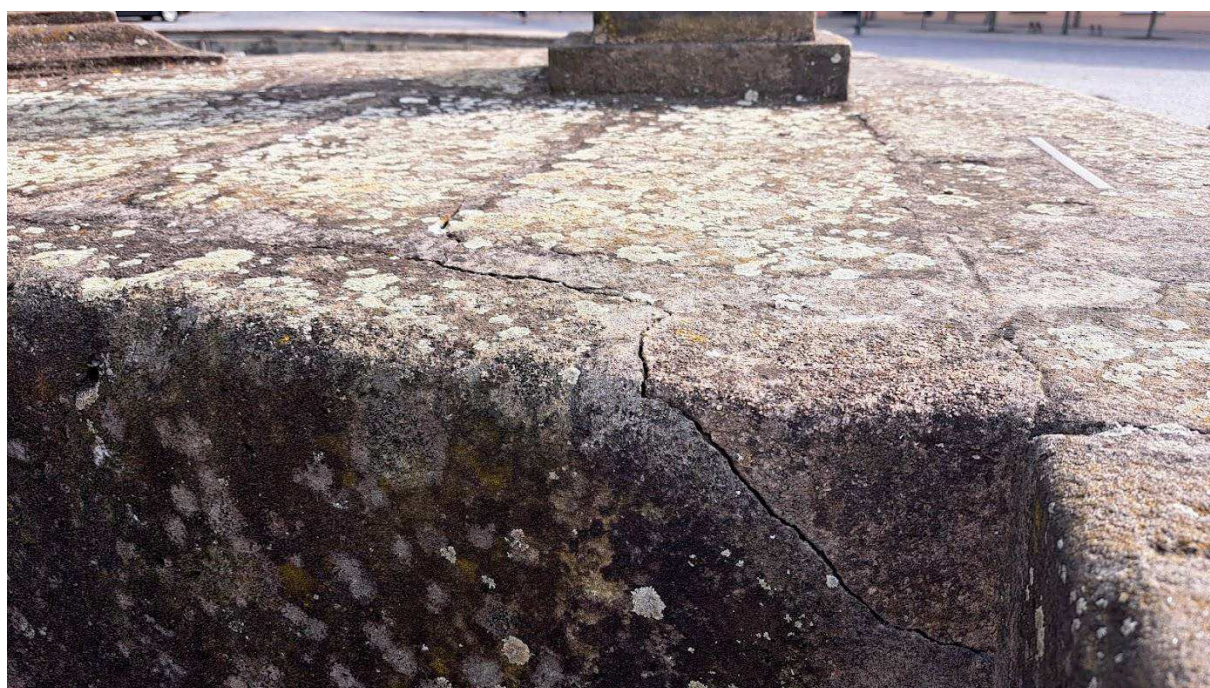
Aktuální poškození na pískovcových prvcích Sloupu Proměnění Páně s kašnou na Resselově náměstí v Chrudimi.

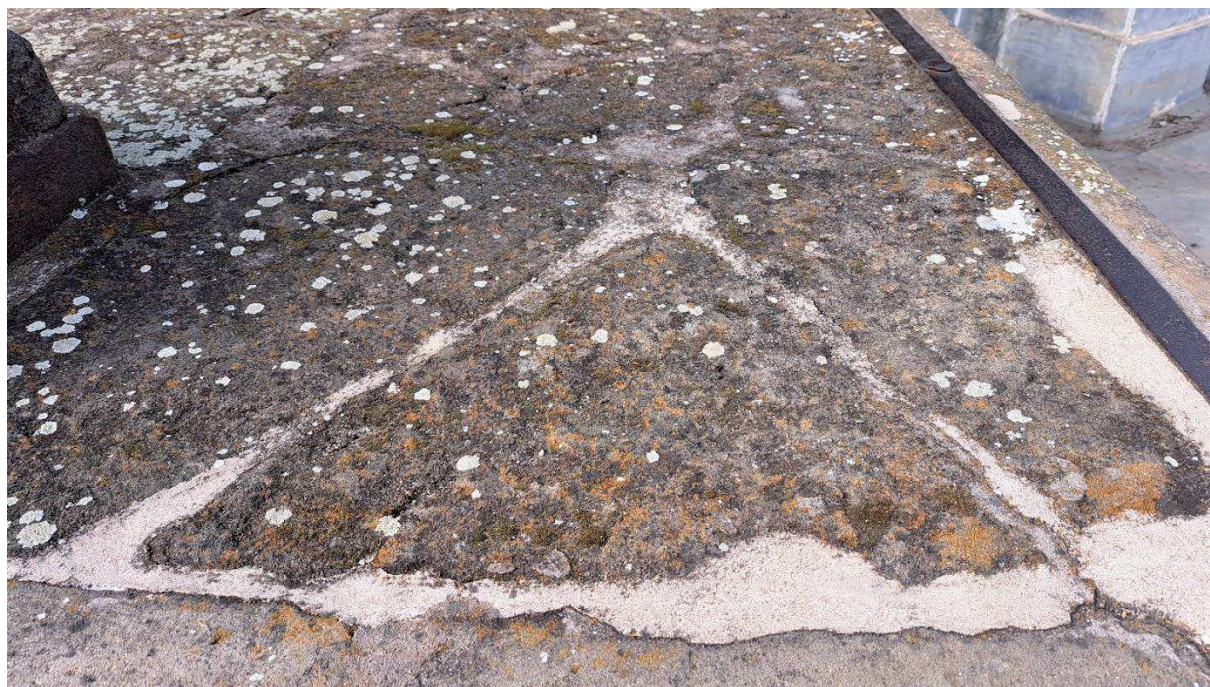
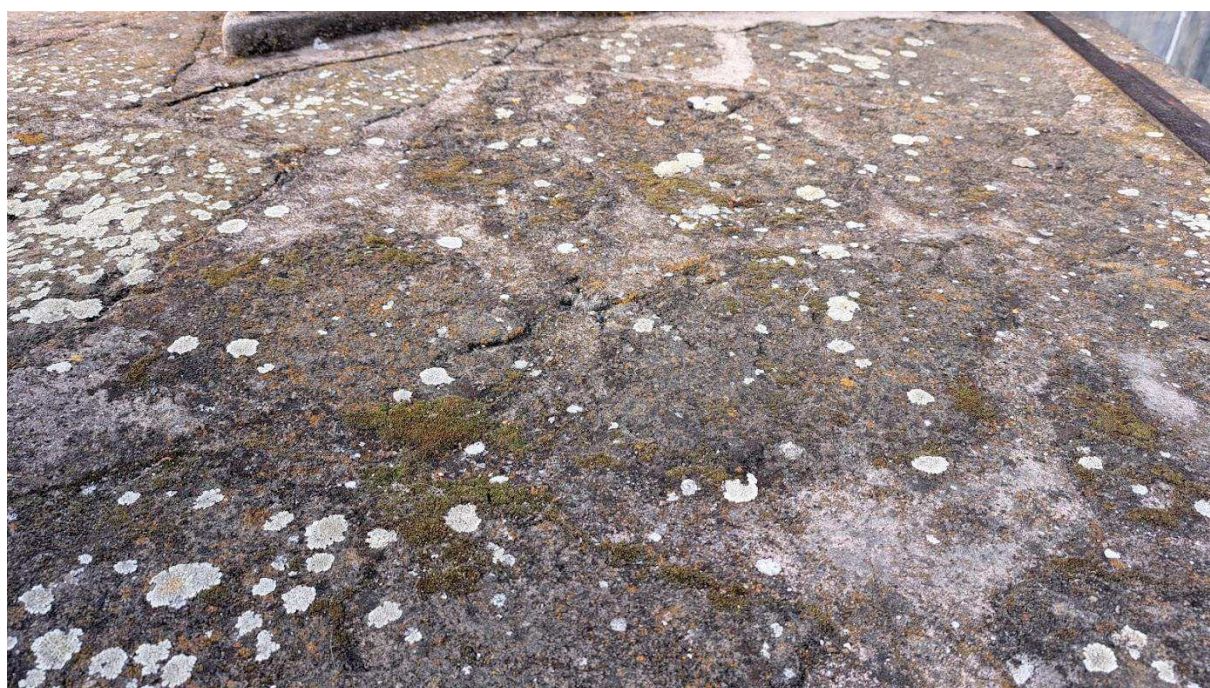
Aktuální poškození na pískovcových prvcích Sloupu Proměnění Páně s kašnou na Resselově náměstí v Chrudimi. Popraskané pískovcové desky.
