## Restaurátorský záměr

Sloup Proměnění Páně, Resselovo náměstí, Chrudim- Pískovcové prvky: chrliče lvů s lasturami, pískovcové kašny s poškozenou olověnou izolací.

Sloup Proměnění Páně s kašnou na Resselově náměstí v Chrudimi  
Restaurátorský průzkum

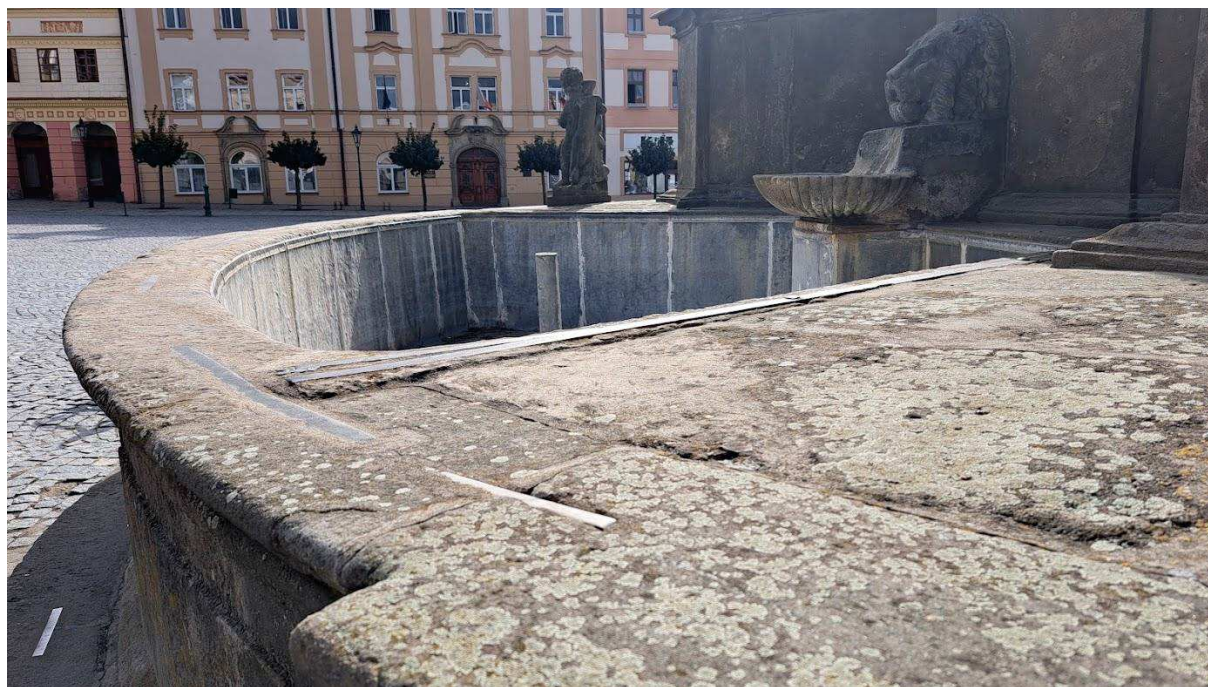
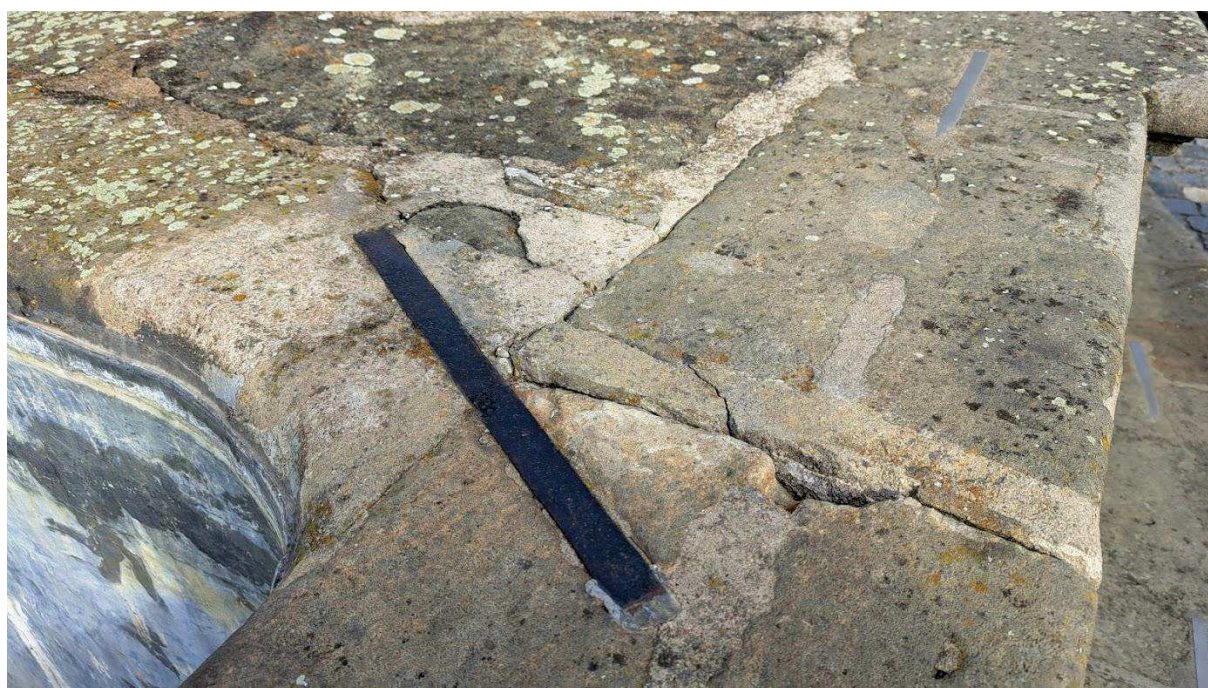
Aktuální poškození na pískovcových prvcích Sloupu Proměnění Páně s kašnou na Resselově náměstí v Chrudimi.

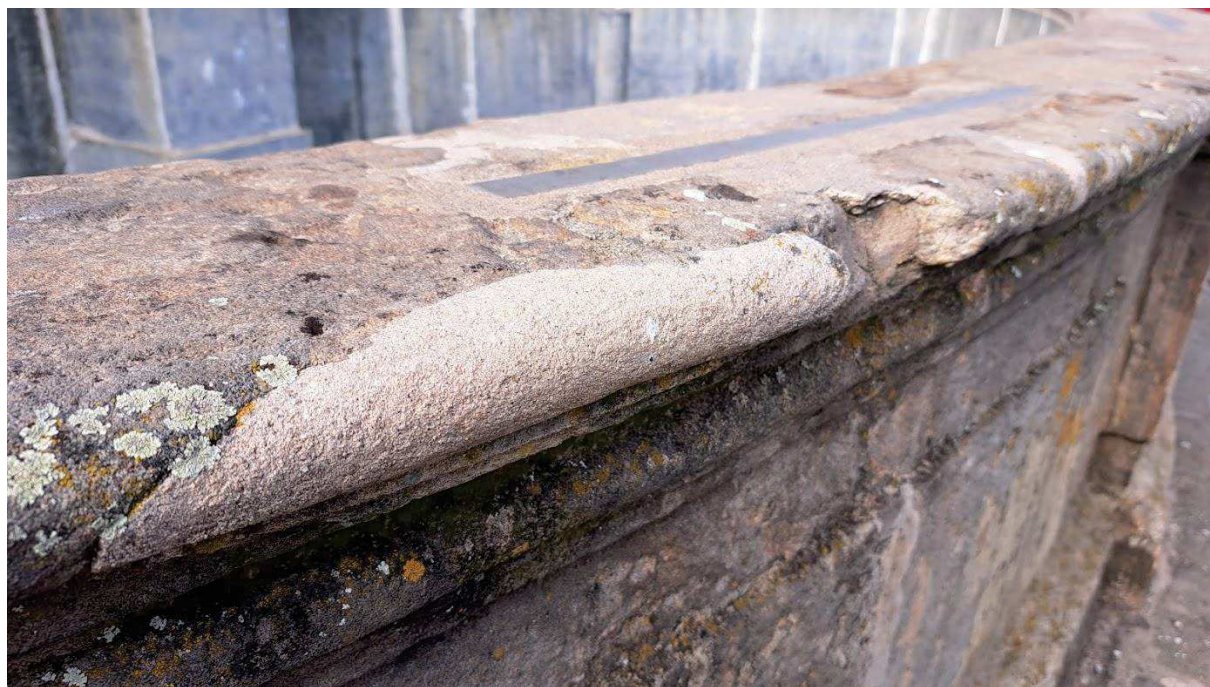
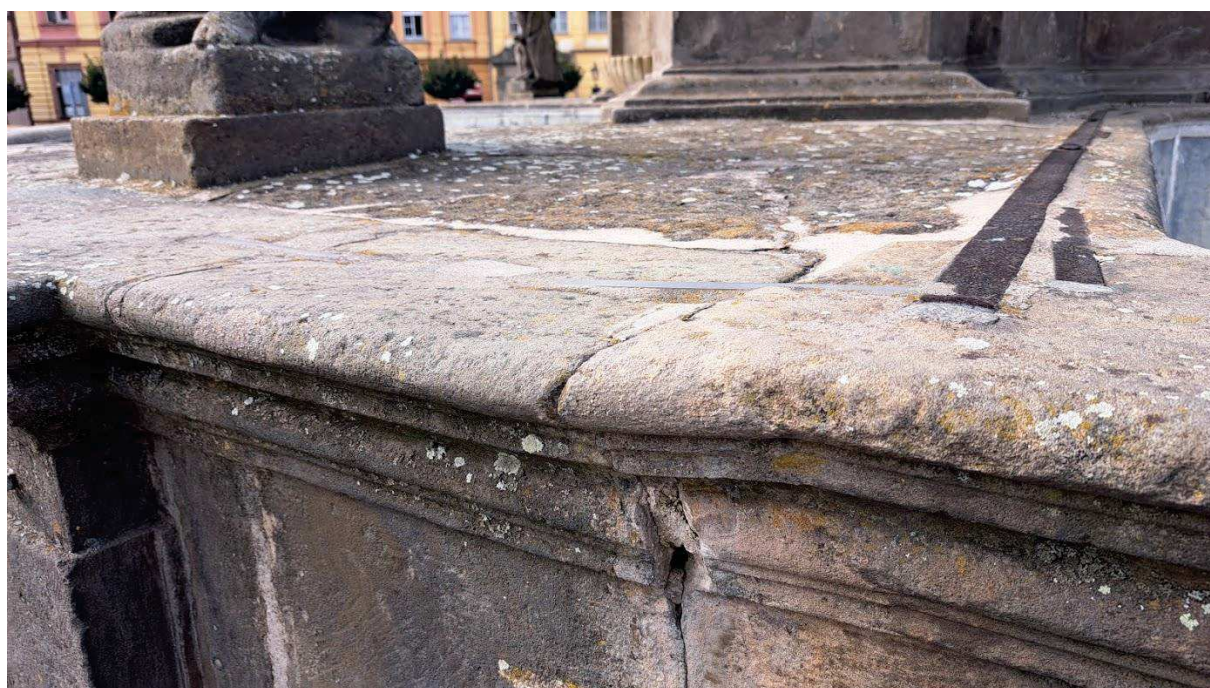
Aktuální poškození na pískovcových prvcích Sloupu Proměnění Páně s kašnou na Resselově náměstí v Chrudimi.

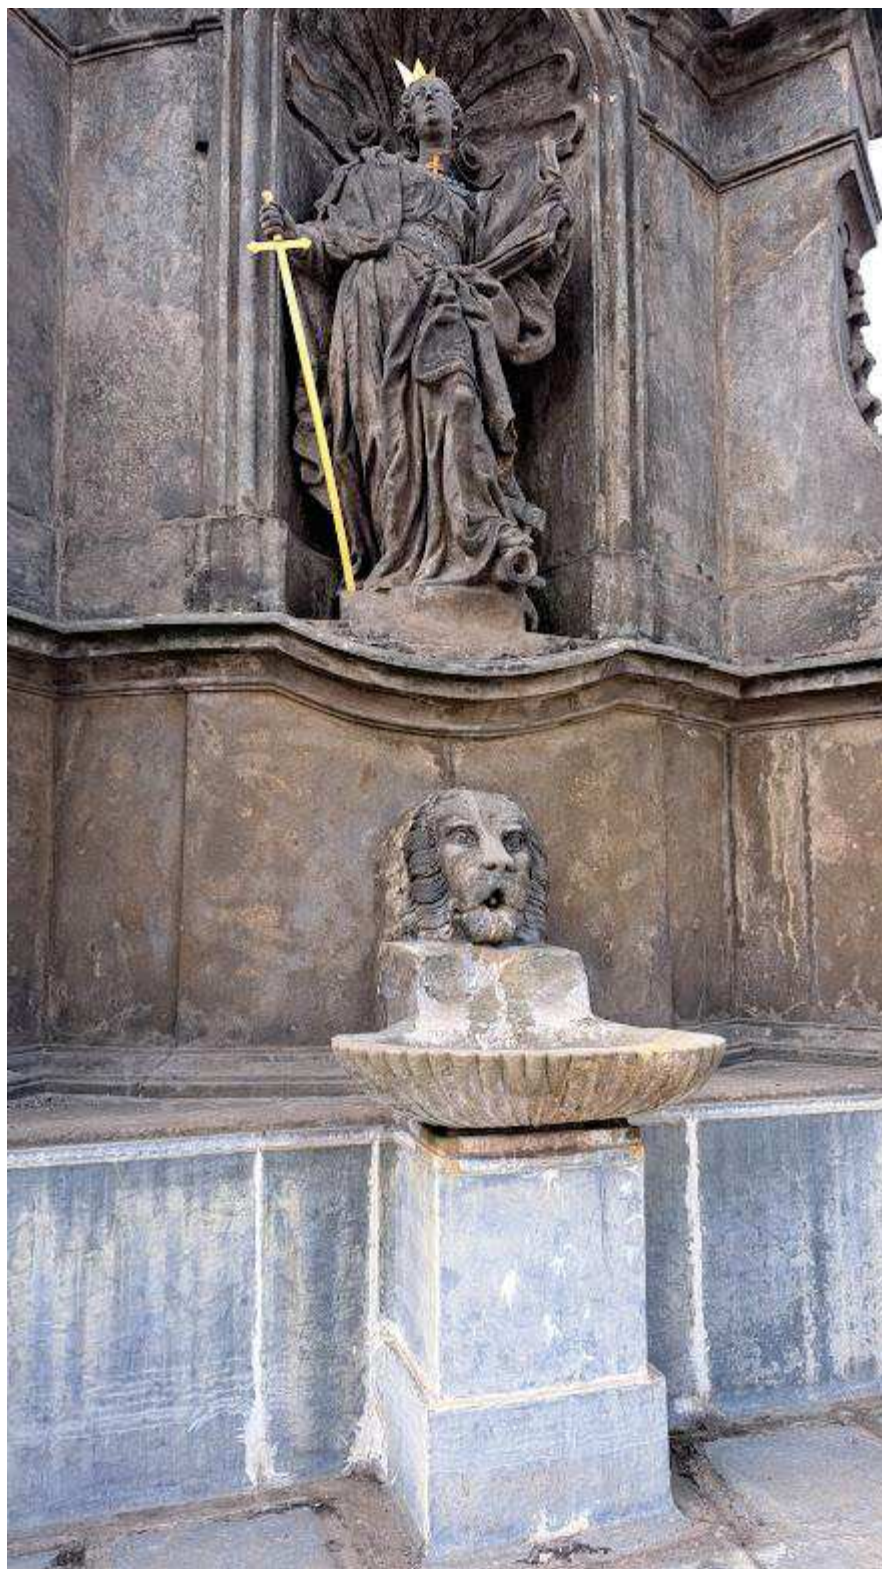
Kašna pod sochou sv. Kateřiny. Aktuální poškození na pískovcových prvcích Sloupu Proměnění Páně s kašnou na Resselově náměstí v Chrudimi.

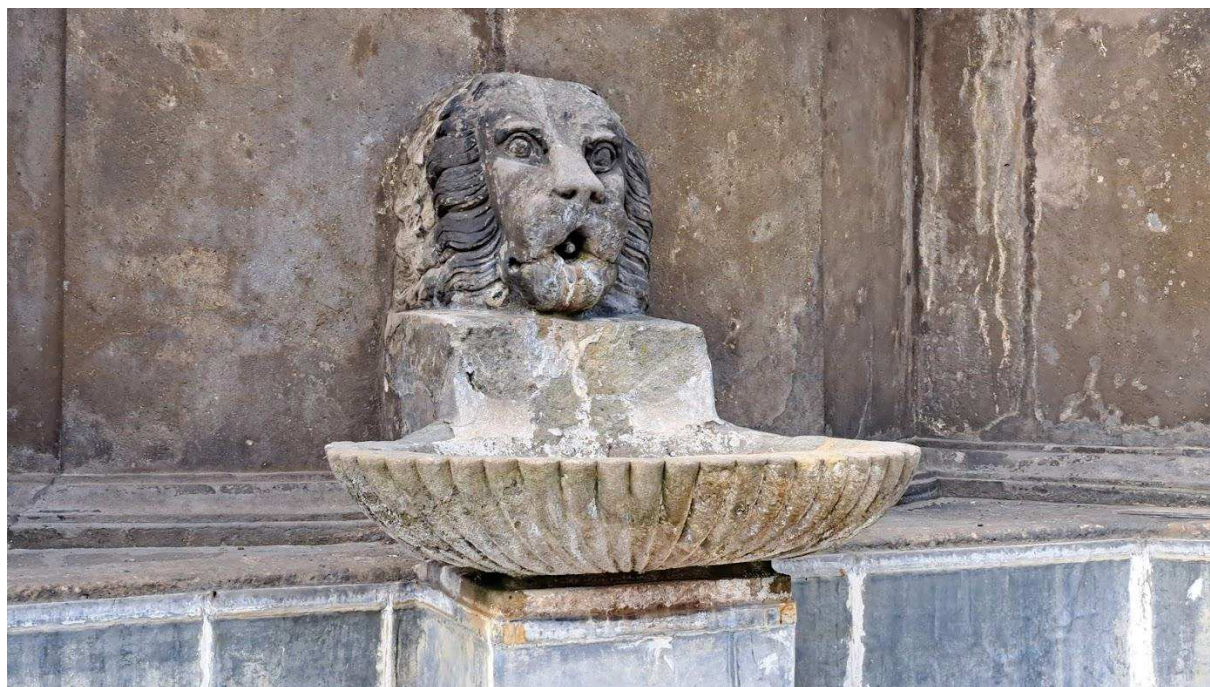
Kašna pod sochou sv. Kateřiny. Aktuální poškození na pískovcových prvcích Sloupu Proměnění Páně s kašnou na Resselově náměstí v Chrudimi.

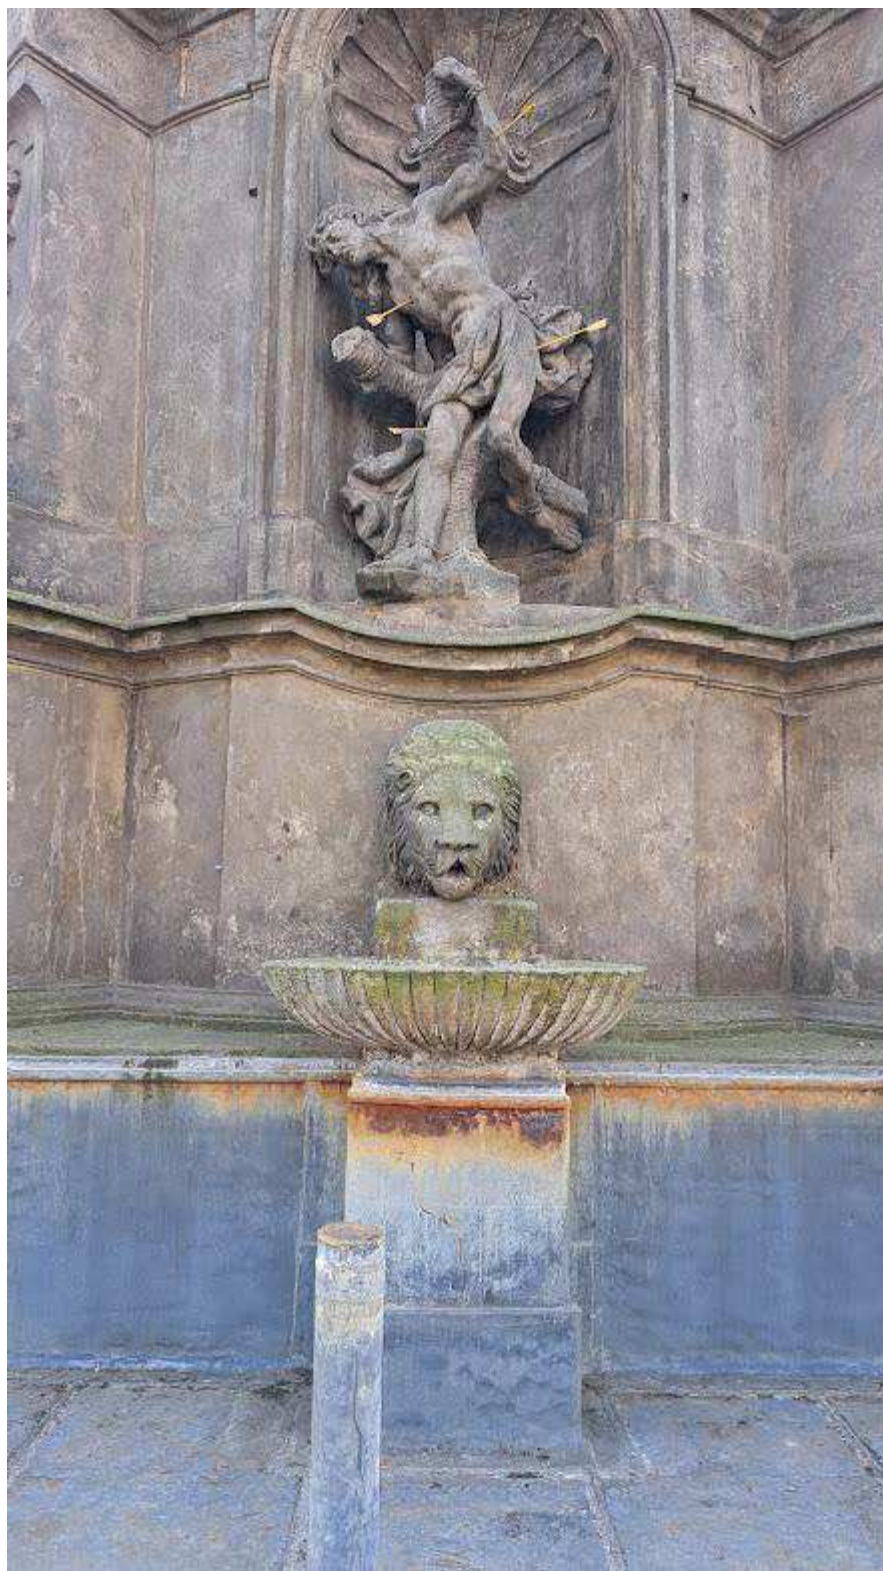
Kašna pod sochou sv. Šebestiána. Zrezavělá výztuha po obvodu olověné izolace.

Budou demontovány poškozené olověné pláty kašen, včetně kovových (rezavých) výztuží. Očištění povrchu od nečistot – usazených a biologických depozitů, (suchou metodou - za pomoci kartáčků, chemickou cestou s nízkotlakým vyvíječem páry, regulovaným tlakem vody (wap) popřípadě abrazivně tak, aby nedošlo k úbytkům hmoty kamene.

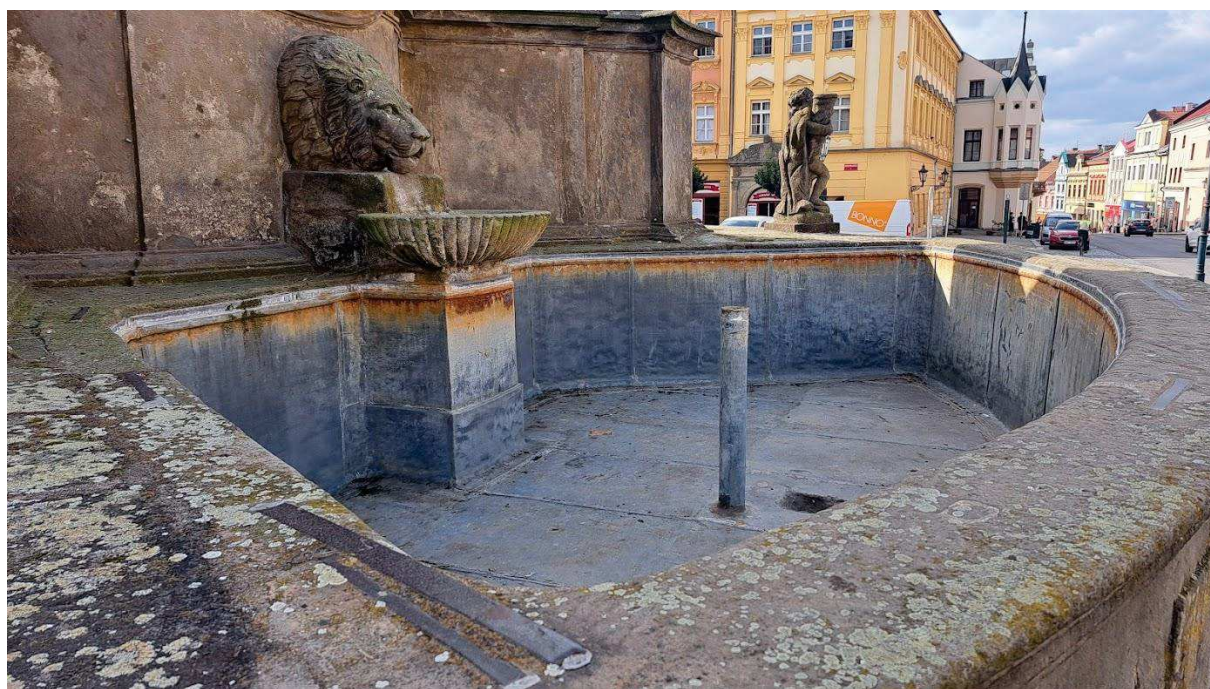
Kašna pod sochou sv. Šebestiána. Zrezavělá výztuha po obvodu olověné izolace. Aktuální poškození na pískovcových prvcích Sloupu Proměnění Páně s kašnou na Resselově náměstí v Chrudimi.

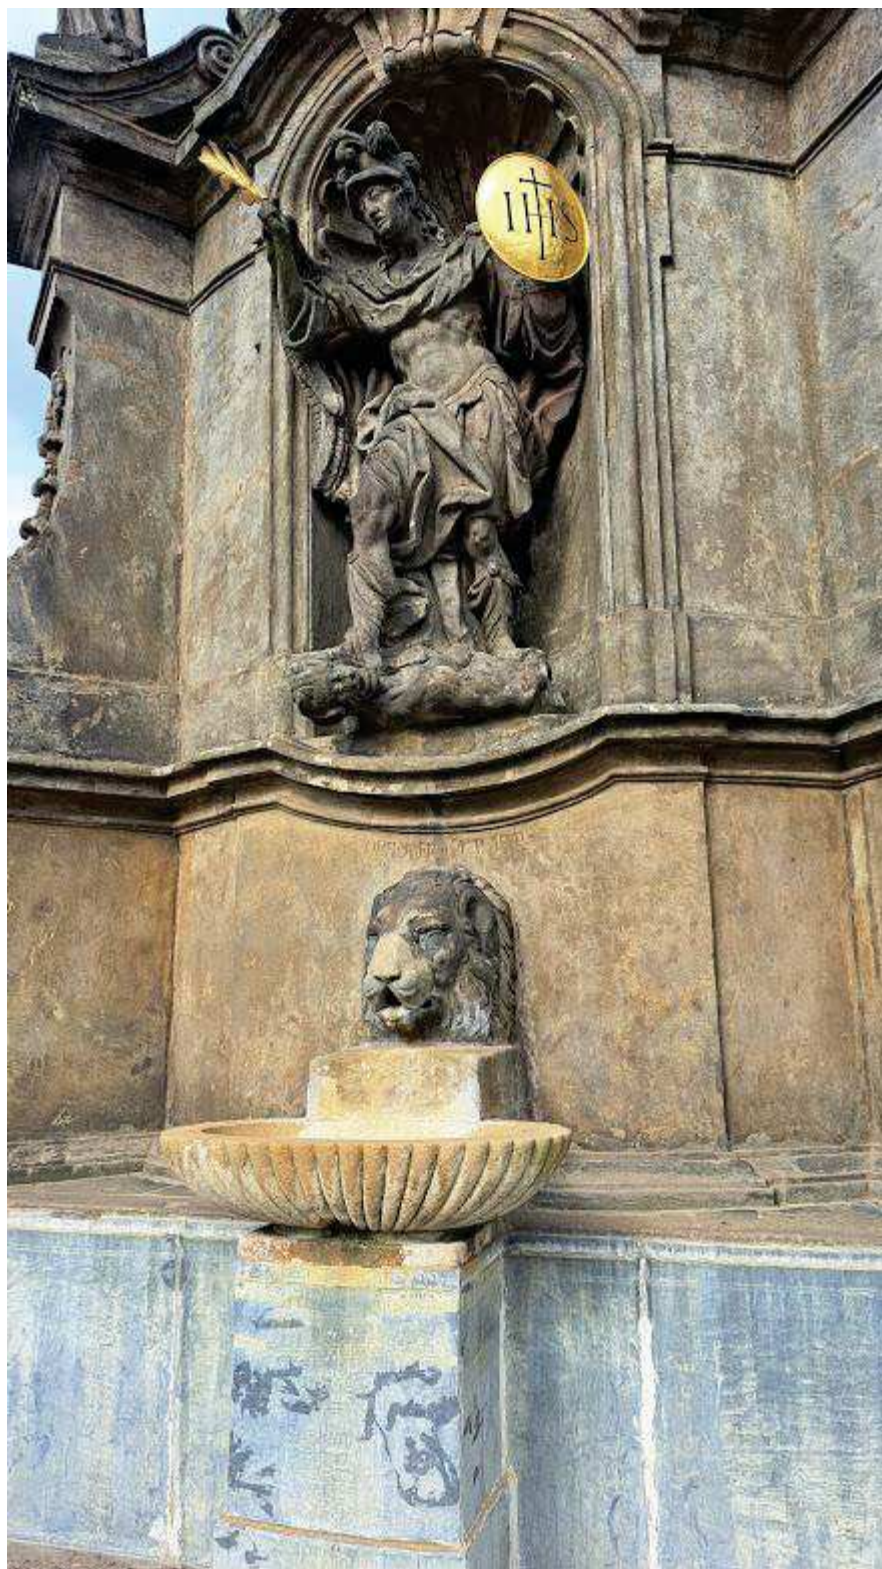
Kašna pod sochou sv. Michaela. Chrlič lva s lasturou. Provizorní pravy silikonem v olověné izolaci.

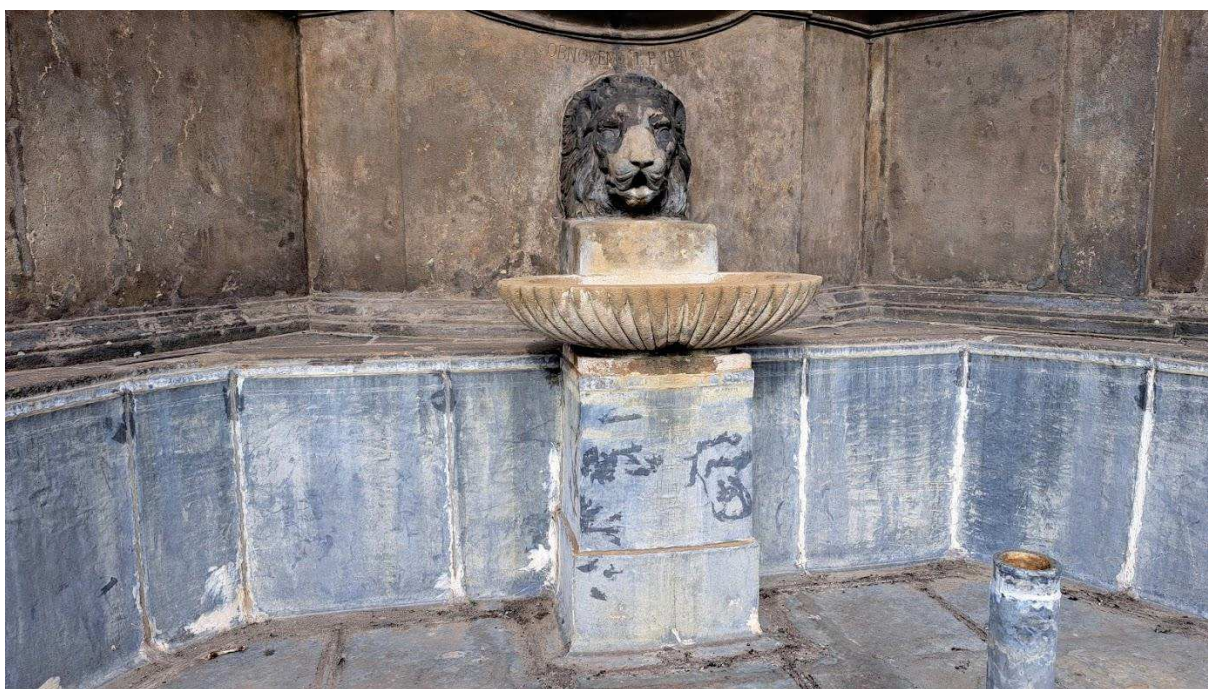
Kašna pod sochou sv. Michaela. Aktuální poškození na pískovcových prvcích Sloupu Proměnění Páně s kašnou na Resselově náměstí v Chrudimi.

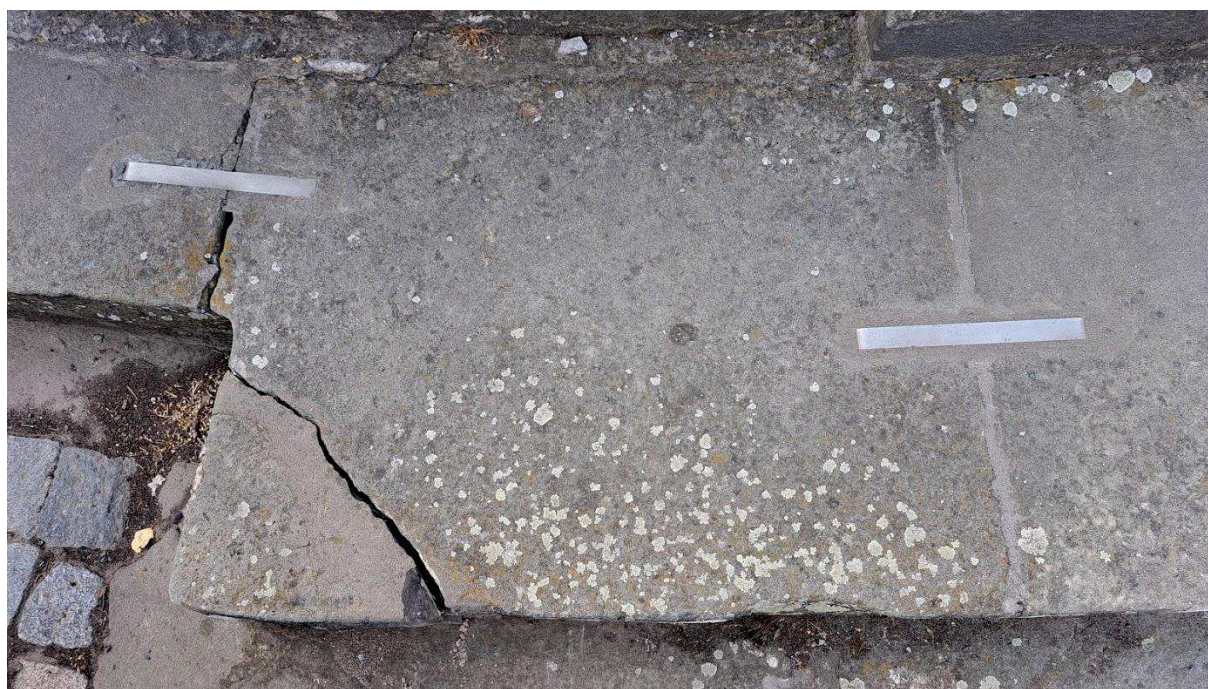
Aktuální poškození na pískovcových prvcích Sloupu Proměnění Páně s kašnou na Resselově náměstí v Chrudimi.

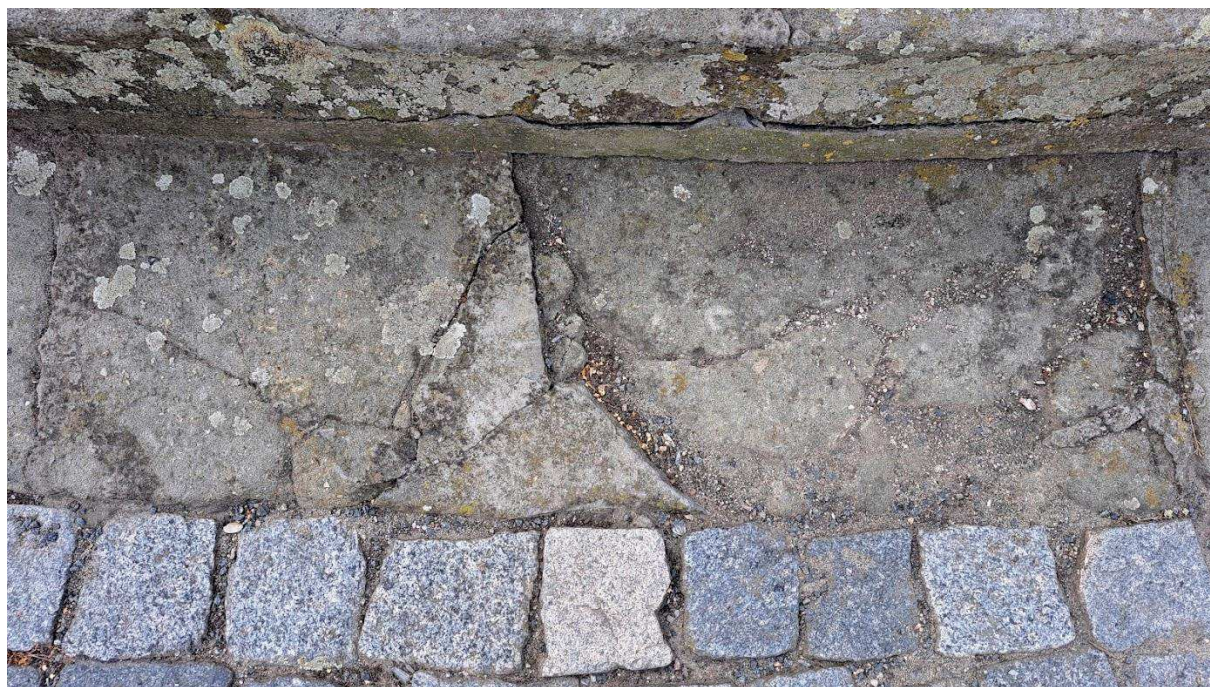
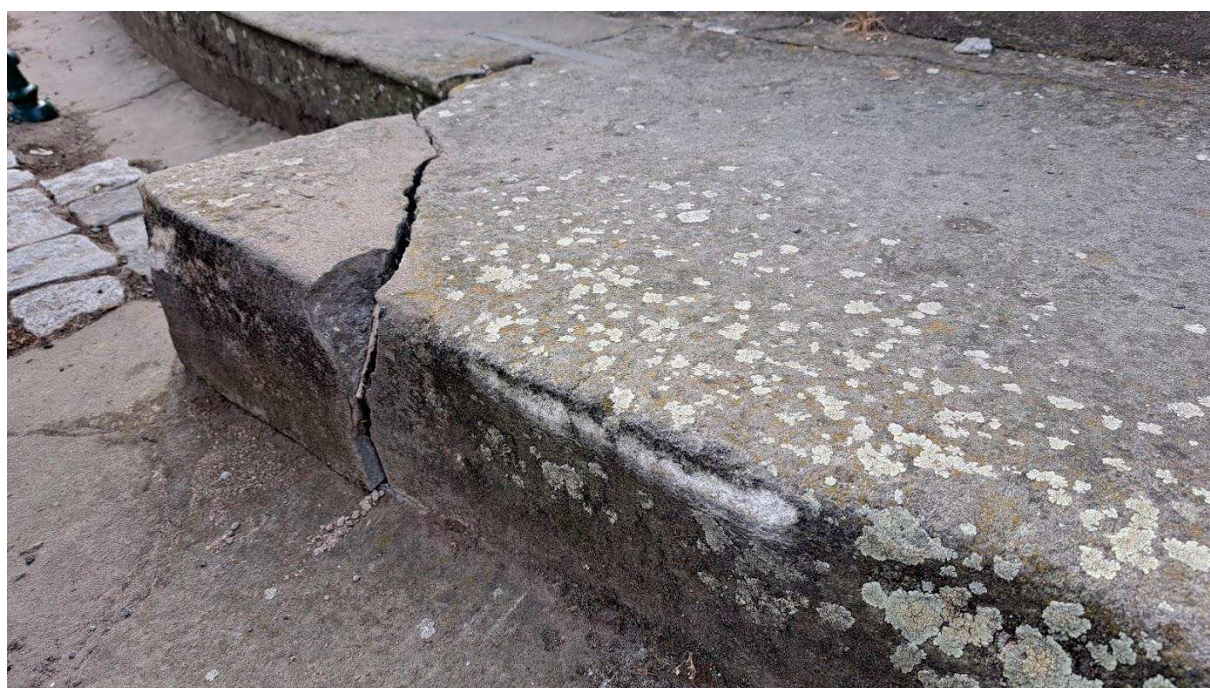
Aktuální poškození na pískovcových prvcích Sloupu Proměnění Páně s kašnou na Resselově náměstí v Chrudimi.
