## DOPLŇUJÍCÍ RESTAURÁČSKÝ PRŮZKUM A ZÁMĚR

Popperova hrobka, Chrudim

# RESTAURÁTORSKÝ ZÁMĚR

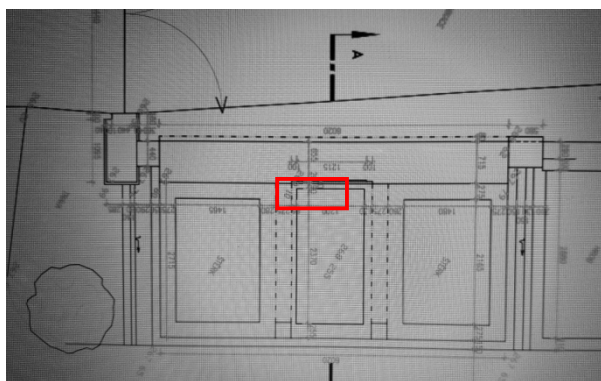
Bílé výkvěty způsobené permanentním zatékáním srážkové vlhkosti. Posunuté překlady – průvlaky z noritu. Zkorodovaná konstrukce mosazného rámu.

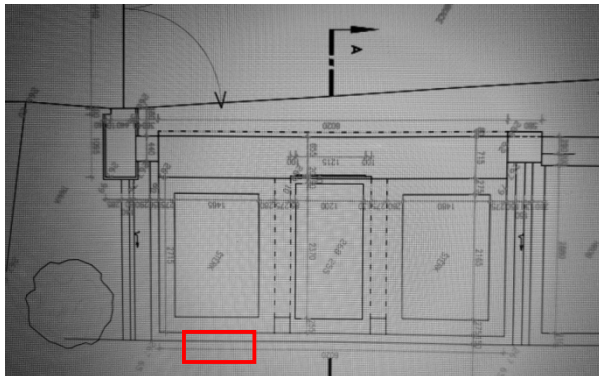
Sonda pod terénem. Detail kovové trubky procházející žulovým soklem.

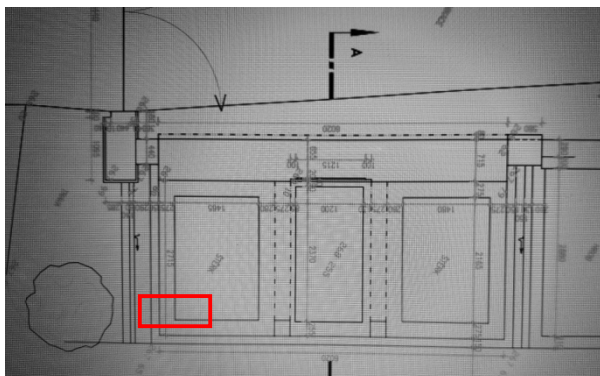
Sonda. Detail uvolněné jistící kotvy a posunutý kvádr černého noritu lemující půdorys hrobky. Pod štěrkem je cementová skořepina a hlína.

Určitě nebude nutné rozebírat celou hrobku. Před demontáží bude třeba odklidit navážku šterku a zeminy. Dále bude třeba rozebrat provizorní zastřešení. Uvolnění kovových jistících kotev. Bude třeba zajistit stabilitu kamenných bloků, které zůstanou na místě, nebo budou rovnou vyrovnány (nápisové bloky, reliéf). Reliéf, by měl být zvláště ochráněn před nebezpečnou manipulací ostatních kamenných bloků (zajištění před pádem – a následným poškozením).

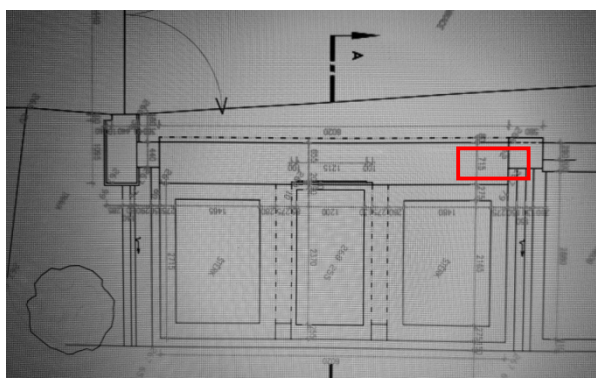
Detail otvoru pro kotvení při montáži kamenných bloků (červená šipka). Další z kotevních otvorů je zajištěn mosaznou pásovinou, která je ukotvena do pískovcové zdi lemující prostranství hřbitova. Pískovcové kvádry jsou povrchově upraveny vrstvou teras (červený čtverec).

Osazení kamenných bloků na původní místo bude provedeno dle koncepce statického zajištění a restaurátorského záměru. Osazení za pomoci upínacích popruhů a autojeřábu. Na kamenných kvádrech Noritu jsou nekónické hranolové otvory pro kotvení techniku - uchycení k jeřábu. Je třeba dbát zvýšené opatrnosti, neboť v bezprostřední blízkosti otvoru jsou trhliny! Jiné otvory jsou využity na ukotvení kovovými táhly k opěrné pískovcové zdi.

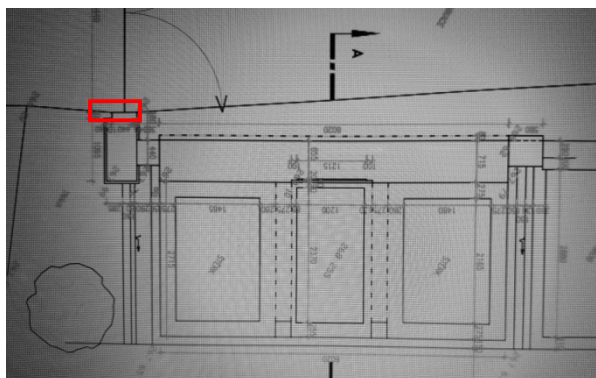
Pilíř hřbitovní brány navazující na Popperovu hrobku. Havarijní stav! Popraskané cihlové zdivo. Terasová vrstva, atypické kovové zajištění (nutné zachovat).

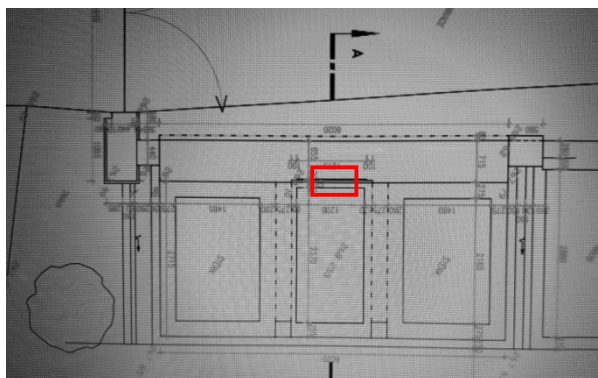
Reliéf z carrarského mramoru. Stav před restaurováním.

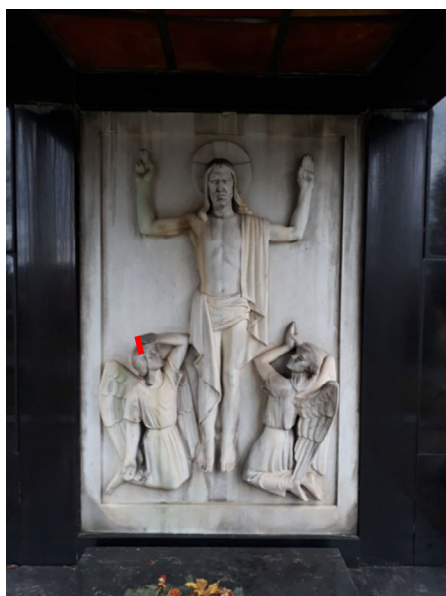
Poškozené prsty reliéfu. V minulosti přilepeno cementem. Opět poškozeno!

Bude provedeno pouze lokální doplnění defektů hloubkově probarvenou tvárnou směsí u Noritových bloků na epoxidové bázi. Povrch bude leštěný do vysokého lesku. Reliéf z carrarského mramoru bude doplněn o chybějící poškozené prsty aj. drobné hranky. Přirozeně opotřebované povrchově korodované povrchy nebudou plošně převrstvovány.
