PROJEKTANT	VYPRACOVAL	KONTROLOVAL
INVESTOR: Město Chrudim, Resselovo náměstí 77, 537 16 Chrudim IČO: 00270211		FORMÁT 6 A4 DATUM 6.2018
MÍSTO STAVBY: Palackého třída 418, Chrudim		ÚČEL DPS
DDM Palackého třída 418, Chrudim Oprava střechy objektu		MĚŘÍTKO 1:50 Č. ZAKÁZKY 1312/06/2018 ZMĚNA
D.1.1 - Architektonicko stavební část		ČÍSLO KOPIE
OPRAVA KROVU		ČÁST DOK. D.1.1 ČÍSLO VÝKRESU 104

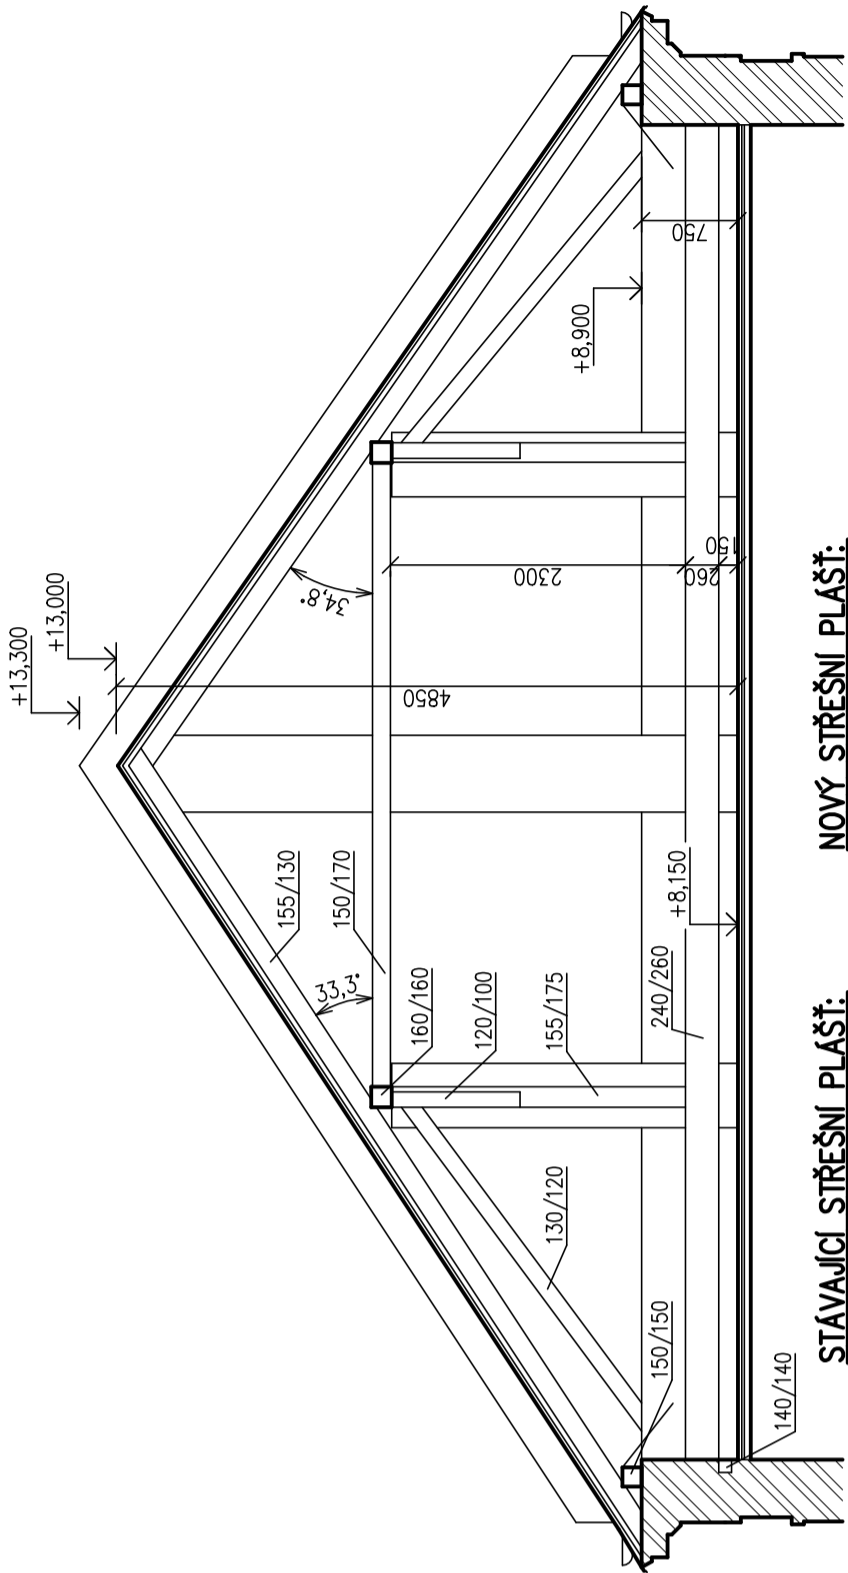
- STÁVAJÍCÍ KOMINOVÁ TĚLESA BYLA V MINULOSTI ODBOURÁNA POD ÚROVĚNĚ STŘEŠNÍ KRYTINY
- KOMINOVÉ TĚLESO ODBOURAT PO ÚROVĚNĚ IZOACE ZASTROPENÍ SCHODIŠTĚ (VÝŠKA 2,0m)

- ULOŽENÍ VAZNÉHO TRÁMU POŠKOZENÍ HNILBOU - PROTEŽA ČÁSTI TRÁMU
- PŘEVÁŽNÁ ČÁST VAZNÉHO TRÁMU POŠKOZENÁ HNILBOU A HMYZEM - KOMPLETNÍ NAHRADA
- VZPĚRA NAPADENÁ HNILBOU - KOMPLETNÍ VÝMĚNA

- UVOLNĚNÍ VZPĚRY ZAJISTIT VRUTY
- SLOUPEK POŠKOZENÝ HMYZEM - KOMPLETNÍ VÝMĚNA
- ČÁST POŠKOZENÉ POZEDNICE HOUBOU NAHRADIT
- 10 VYSUNUTÝ ČEP HAMBALKU - SPOJ STAZNOUT A FIXOVAT

- 12 KROKVEY POŠKOZENÁ HNILBOU - KOMPLETNÍ VÝMĚNA
- 13 PŘERUŠENOU VAZNICI SPOJIT PŘÍLOŽKOU 100x160mm-2000mm
- 14 ODVĚTRÁNÍ KANALIZACE - POTRUBÍ PVC DN100 - VYTÁHNOUT 0,5m NAD STŘECHU

- KOMINOVÁ TĚLESA ODBOURAT PO ÚROVĚNĚ PRKĚNNÉHO ZÁKLOPU PODLAHY
- PRŮDUCHY ZAKRYTÝ CEMENTOTŘÍSKOVOU DESKOU TL 12mm A TĚLESA PŘEBETONOVAT PO ÚROVĚNĚ PODLAHY

- KOMINOVÉ TĚLESO ZIKRYS CEMENTOTŘÍSKOVOU DESKOU TL 12mm ULOŽENOU DO CEMENTOVÉHO TMELU
- UVOLNĚNÝ VAZNÝ TRAM VYRŽNOUT BEZ NÁHRADY
- 4 ZESÍLENÍ ULOŽENÍ VAZNÉHO TRÁMU - 2x PŘÍLOŽKA 80x260mm - 2m

- PODLAHOVÁ PLOCHA PŮDY (VČETNĚ PLOCHY KOMINŮ) 189,5m2
- PROSTOR PŮDY DESINFIKOVAT A VYČISTIT (cca 0,5t SUT)
- PROSTOR PŮDY VYSÁT PRŮMYSLOVÝM VYSAVAČEM
- PO ODBOURÁNÍ KOMINOVÝCH TĚLES DOPLNIT VAZNICI A KROKVE (PŮVODNÍ VÝMĚNY DEMONTOVAT)

- OCELOVÁ TAHLA OČISTIT A OPATŘIT 2x ZÁKLADNÍM PROTIKOROZNÍM NÁTĚREM (PÁSOVINA 50x4 - 1000mm) CELKEM 13ks
- PVRCHOVÉ POŠKOZENÉ PŮVODNÍ TRÁMY OD HMYZU OTEŠAT NA ZDRAVÉ DŘEVO

- NAMĚTKY KONCŮ KROKVÍ ODSTRANIT A NAHRADIT NOVÝMI
