# TECHNICKÝ PRŮKAZ NEMOVITOSTI

## Prověřená nemovitost

Typ	Sportovní areál.	
Výstavba	80 léta 20. století a 70. léta 19. století	
Poslední rekonstrukce	2018 - 2019	
Adresa	Tyršovo náměstí čp. 249 a čp. 12 Chrudim, 537 01	
Číslo průkazu	D2019-035003	
Datum vydání	27.06.2019

<b>NEMOPAS Typ</b>	Inspekce	
<b>Prověřená nemovitost</b>	Typ:	Sportovní areál.
	Rok výstavby:	80 léta 20. století a 70. léta 19. století
	Rok poslední rekonstrukce:	2018 - 2019
	Adresa:	Tyršovo náměstí čp. 249 a čp. 12
		Chrudim, 537 01
	Evidenční číslo průkazu:	D2019-035003
<b>Úkol</b>		
<b>Inspekce varianta:</b>	<input type="radio"/> ZÁKLAD <input type="radio"/> STANDARD <input checked="" type="radio"/> KOMPLET	
<b>Hodnocené technické obory:</b>	<input checked="" type="checkbox"/> Statika <input checked="" type="checkbox"/> Izolace proti vodě <input checked="" type="checkbox"/> Povrchy <input checked="" type="checkbox"/> Bezpečnost a požární bezpečnost <input checked="" type="checkbox"/> Zvuk a hluk <input checked="" type="checkbox"/> Úniky tepla <input checked="" type="checkbox"/> Zdravotní nezávadnost <input checked="" type="checkbox"/> Technická zařízení <input type="checkbox"/> Pozemky	
<b>Objednatel</b>

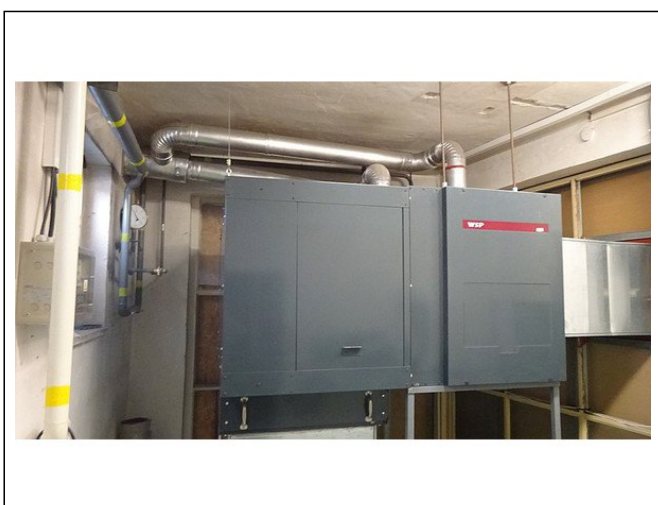
Teplovzdušná plynová jednotka - malá tělocvična.

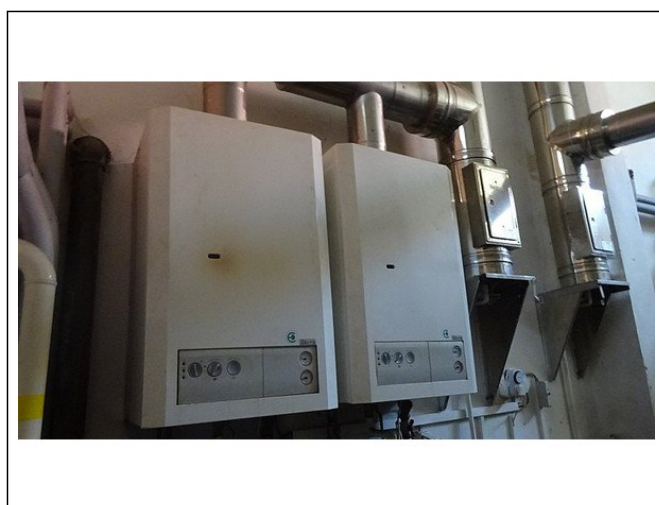
Plynový teplovzdušný agregát - Sportovní hala.

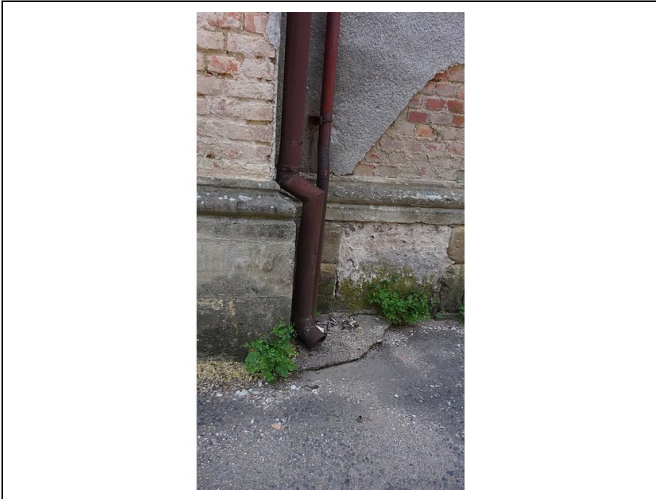
- Hloubku základové spáry nebylo možné ověřit, není k dispozici fotodokumentace z výstavby. Při prohlídce nebyly viditelné typické svislé trhliny v soklové části domu nad základy.
- Střecha je odvodněna plechovými okapy a svody. Dešťová voda je v některých případech svedena volně na terén, zpevněnou plochu, kde je volně vsakována a může docházet k podmáčení okolí základové spáry. Nelze vyloučit možný vznik trhlin v budoucnu vlivem rozdílného sedání základové spáry.
- Opadávání omítek - podmáčení stěn, opadávání keramických obkladů soklu.
- Znečištěné povrchové odtokové žlaby u zadní části sportovní haly (zpevněné hřiště / parkoviště).

Okapový svod svedený na terén.

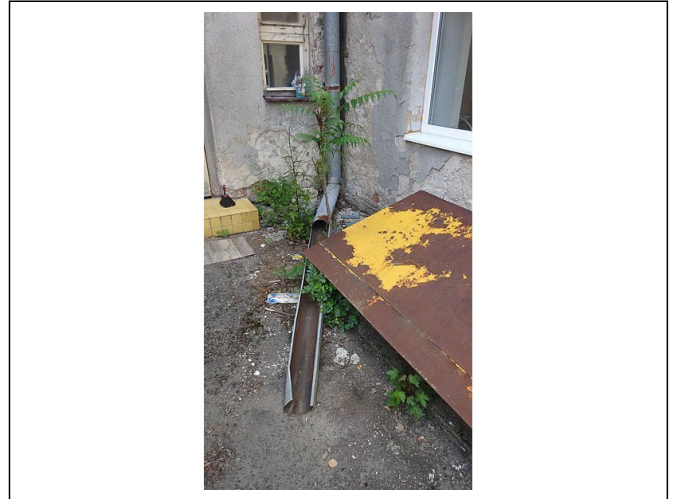
Okapový svod svedený na terén.

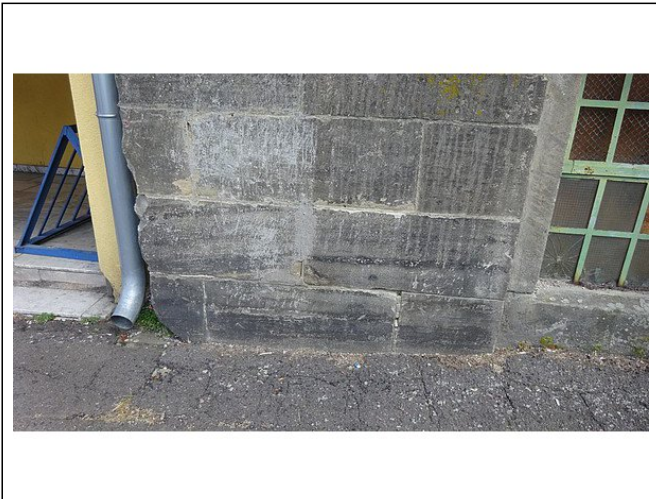
Okapový svod svedený na terén.

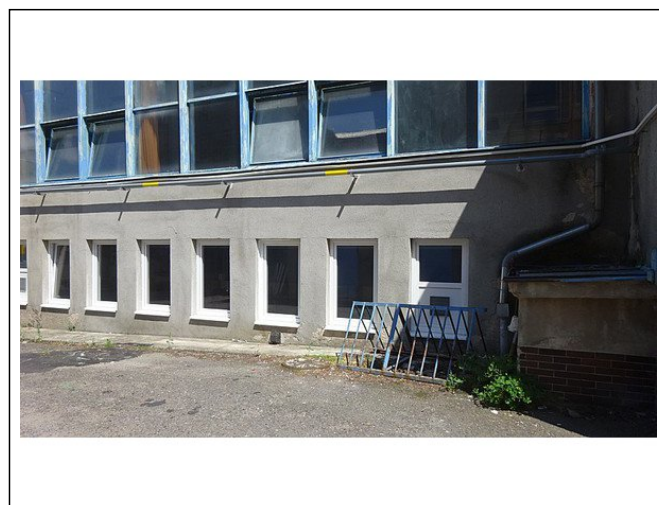
Vodorovná trhlina v místě uložení překladu okna.

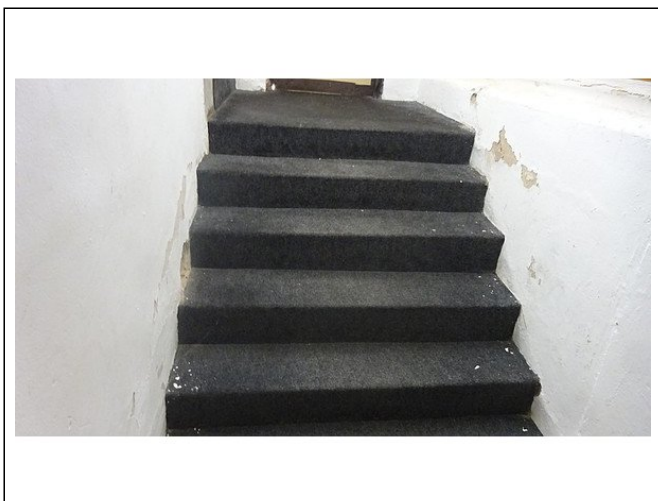
1. NP. schodiště do bytu pro hráče, opadávání omítky.

- Vzhledem k rozsahu objektu nelze určit přesné stanovení hydroizolačních opatření spodní stavby. Pro konkrétní návrh a cenu je potřeba vytvořit samostatnou projektovou dokumentaci s rozpočtem. Přibližná odhadovaná cena provedení nové hydroizolace spodní stavby v rozsahu popsaném výše činí.

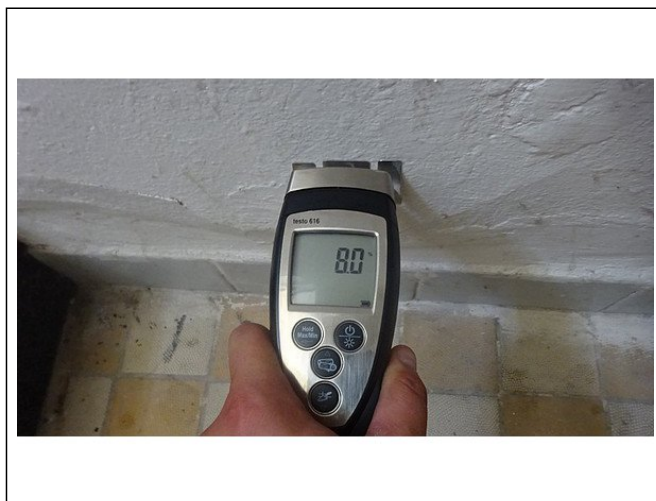
1. NP. schodiště do bytu pro hráče - naměřená vysoká hmotnostní vlhkost stěny 8,0%.

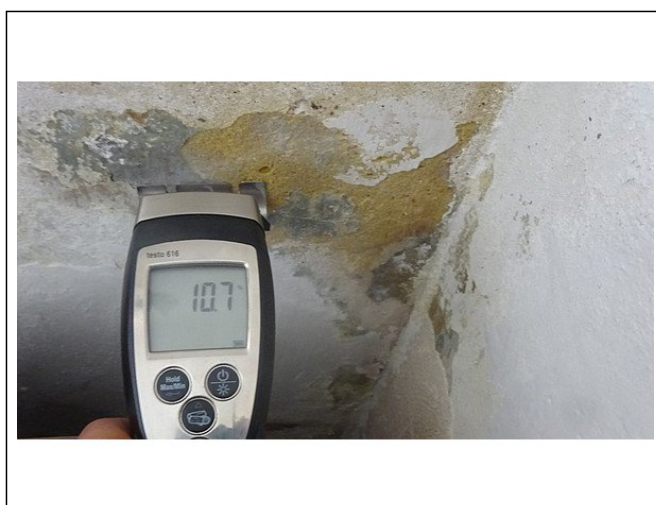
1. NP. kancelář správce - naměřená vysoká hmotnostní vlhkost stěny 10,7%.

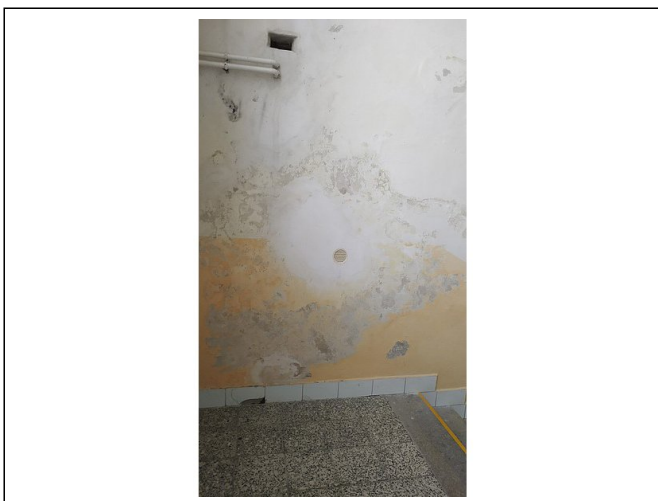
Tyršov dům, schodiště 1.NP. - opadávání omítky vlivem zvýšené vztlínající vlhkosti.

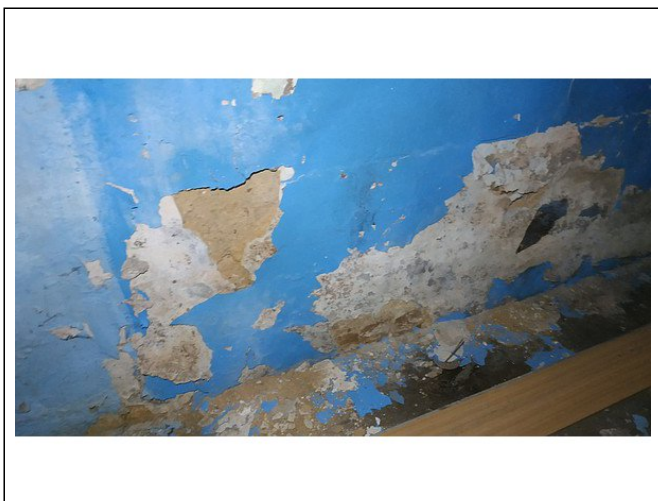
Tyršův dům, sklep - masivní opadávání omítky.

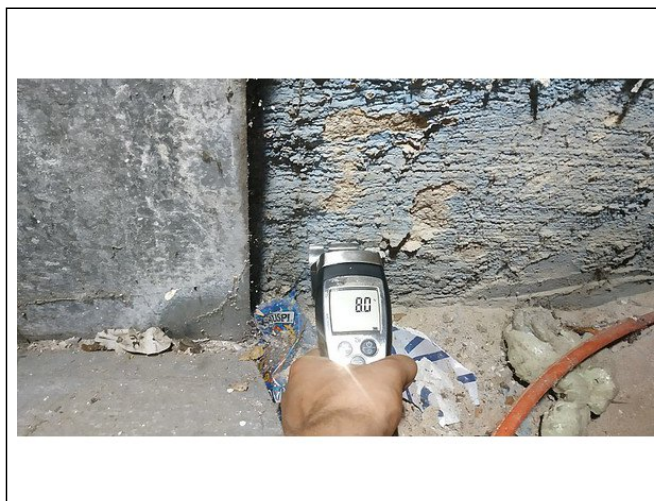
Tyršův dům, sklep - naměřená mírně zvýšená hmotnostní vlhkost stěny 8,0%.

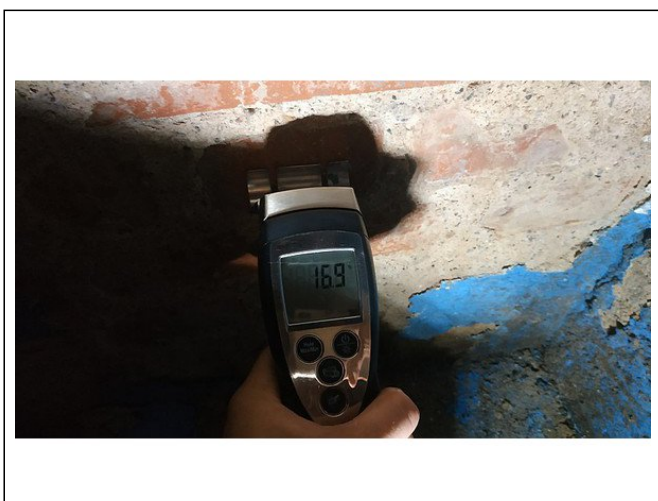
Tyršův dům, sklep - naměřená velmi vysoká hmotnostní vlhkost stěny 16,9%.

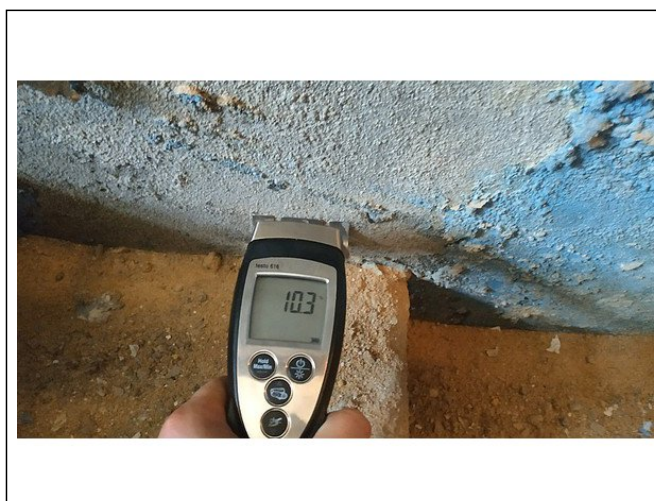
Tyršův dům, sklep - naměřená vysoká hmotnostní vlhkost stěny 10,3%.

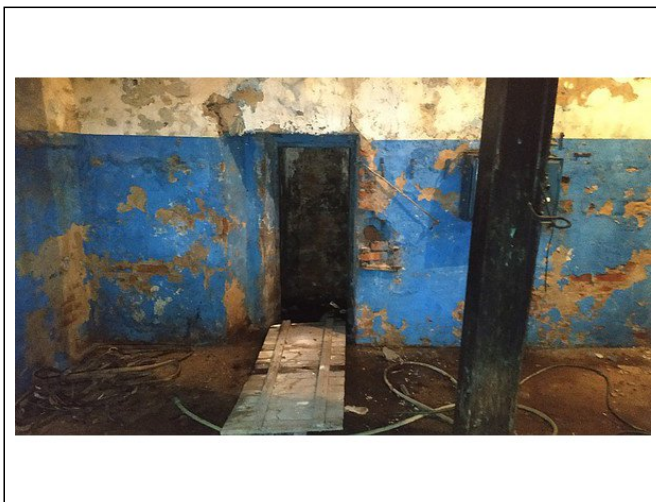
- Průsak vody podlahou, tvorba kaluže ve sklepě Tyršova domu.
- Vzlínání vody do svislých konstrukcí v podlaží pod i nad úrovní terénu. Opadávání omítek a koroze kovových konstrukcí.

Místo tvorby kaluží ve sklepě.

- Provedení nové hydroizolace spodní stavby - viz 0,- Kč / kpl. 0,00kpl. 0,- Kč opatření H01.

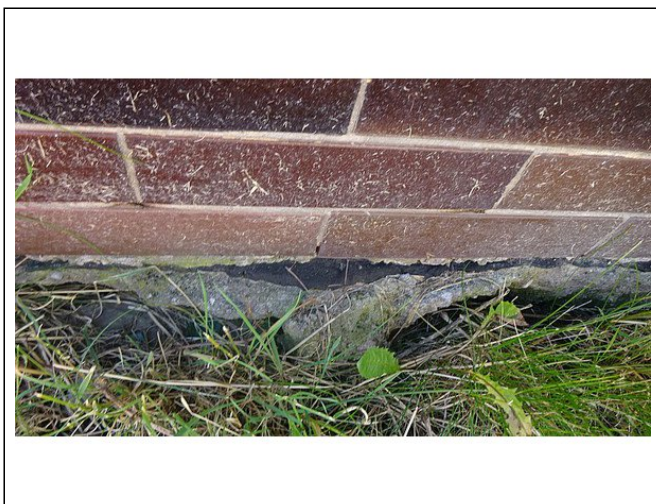
Severní stěna sportovní haly - nevhodné ukončení hydroizolace spodní stavby.

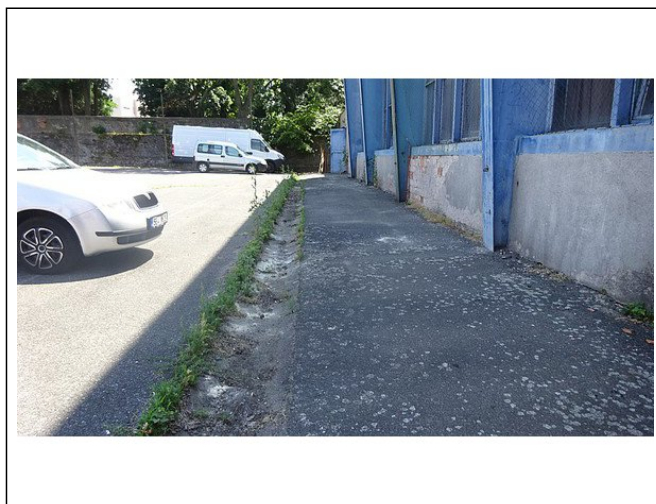
Pohled na zadní stěna sportovní haly - nevhodné ukončení hydroizolace spodní stavby.

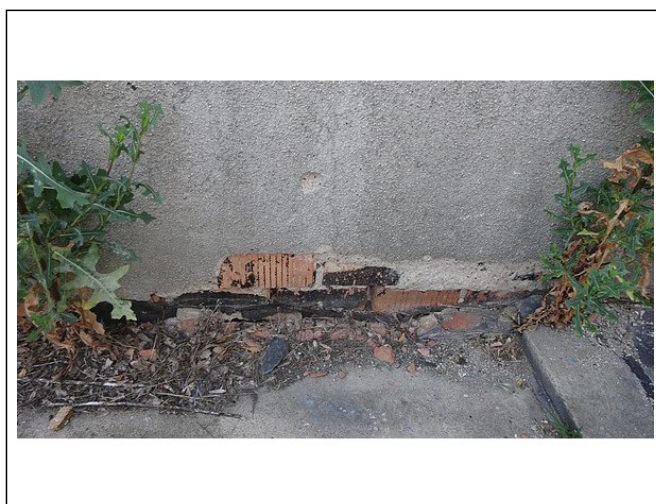
Zadní stěna sportovní haly - nevhodné ukončení hydroizolace spodní stavby.

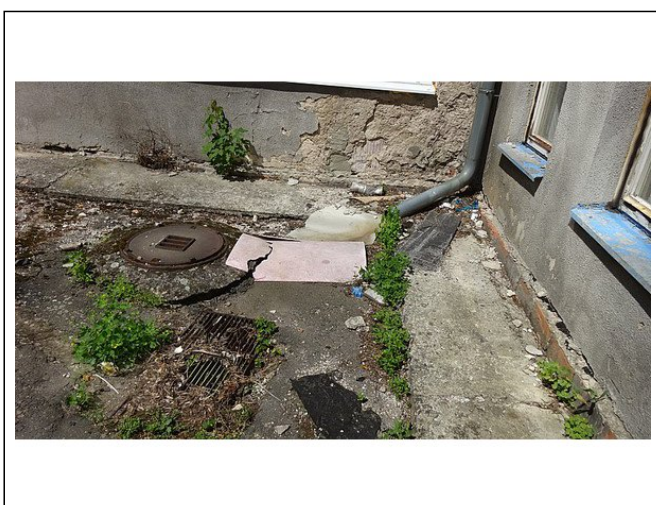
Pohled na přední stěna sportovní haly ze dvora - nevhodné ukončení hydroizolace spodní stavby + absence odvodnění dešťové vody.

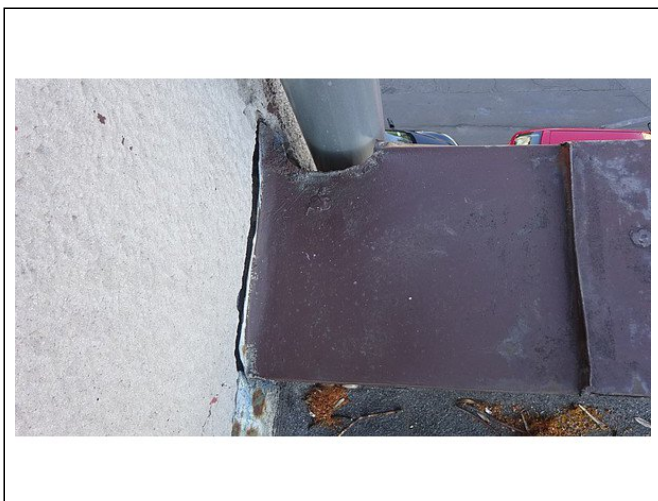
A) VSTUPNÍ HALA - Nevhodné napojení oplechování atiky na stěnu.

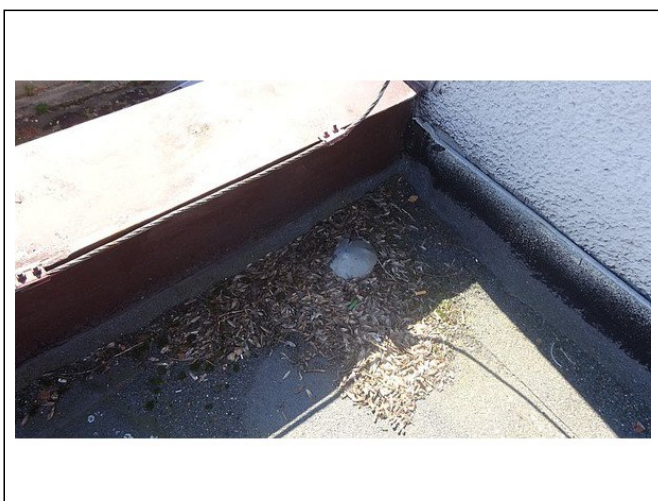
A) VSTUPNÍ HALA - Zbytky listí v rozích střechy.

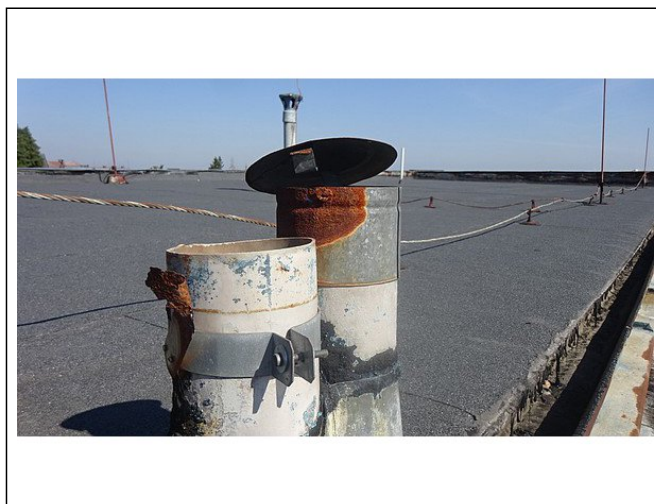
B) HOTEL - Odpadnutí vrcholové stříšky potrubí.

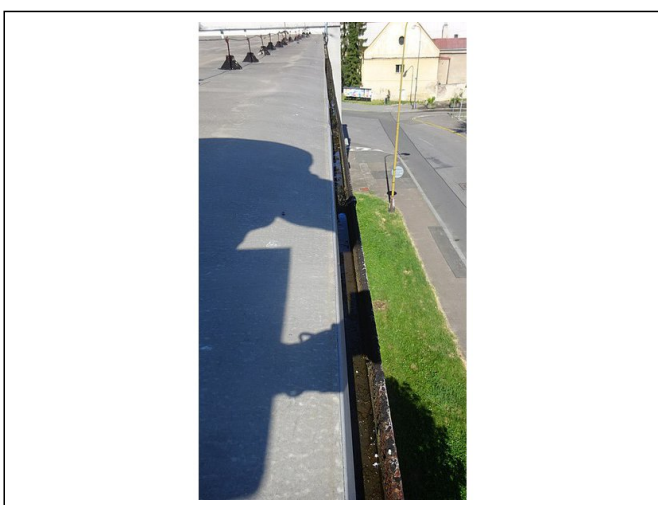
- C) MALÁ TĚLOCVIČNA - Plochá střecha pultového charakteru, PVC fólie, odvodnění okapové žlab. VADY A NEDOSTATKY: \_ a) Zanesený okapový žlab od asfaltu původní asfaltová střecha před rekonstrukcí. \_ b) Lokální zatékání - vlhkostní mapy na podhledu stropu v okolí stoupaček. Možná příčina nevhodné svedení odvodnění okapového svodu z vedlejší střechy. \_ c) Absence krycí stříšky nad trubním prostupem.

C) MALÁ TĚLOCVIČNA - Zanesený okapový žlab asfaltem.

| • C) MALÁ TĚLOCVIČNA - Doporučujeme provedení rekonstrukce, výměny poškozených částí ploché střechy (výměna okapového svodu, zatrubnění odvodnění vedlejší střechy, zjištění příčiny zatékání - oprava, zakrytování trubního prostupu). | 80 000,- Kč / kpl. | 1,00kpl. | 80 000,- Kč |

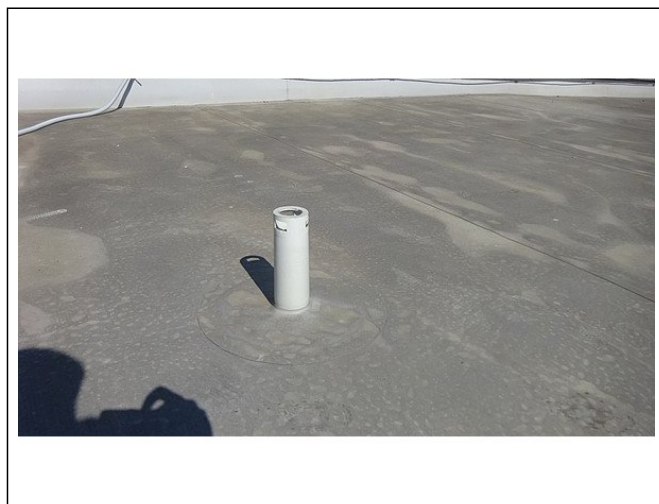
C) MALÁ TĚLOCVIČNA - Odpadnutí vrcholové stříšky potrubí.

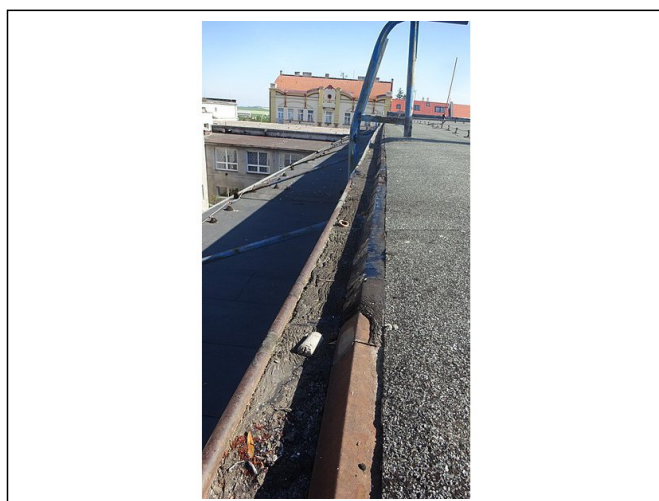
F) SPORTOVNÍ HALA - Dešťový okap plný rozpuštěného asfaltu.

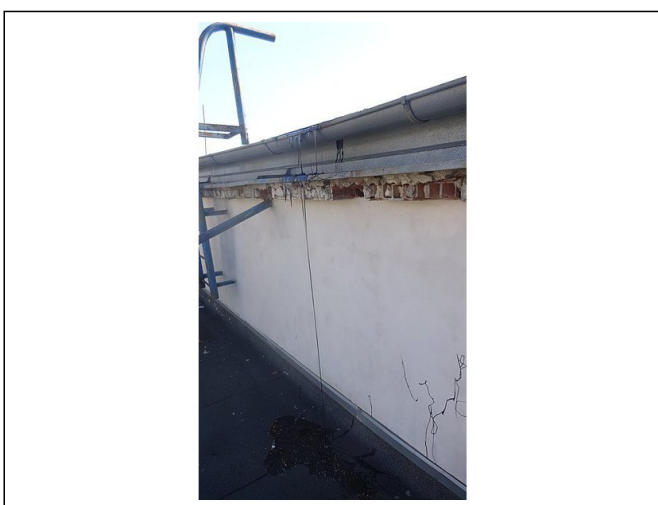
F) SPORTOVNÍ HALA - Odkapávající asfalt na vedlejší střechu.ozpuštěného asfaltu.

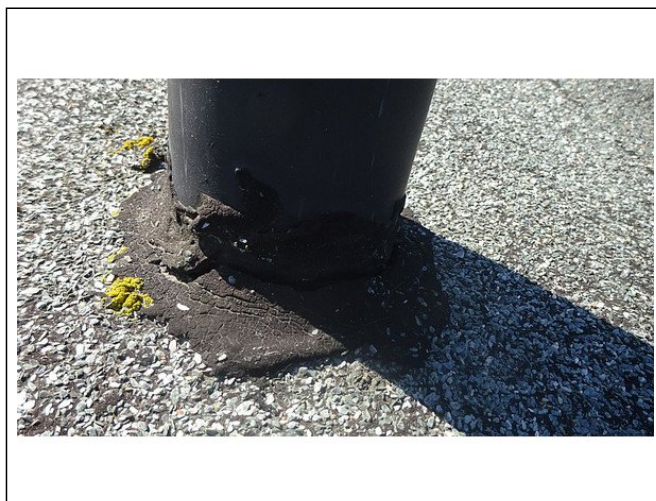
F) SPORTOVNÍ HALA - Lokální netěsné napojení u prostupu potrubí.

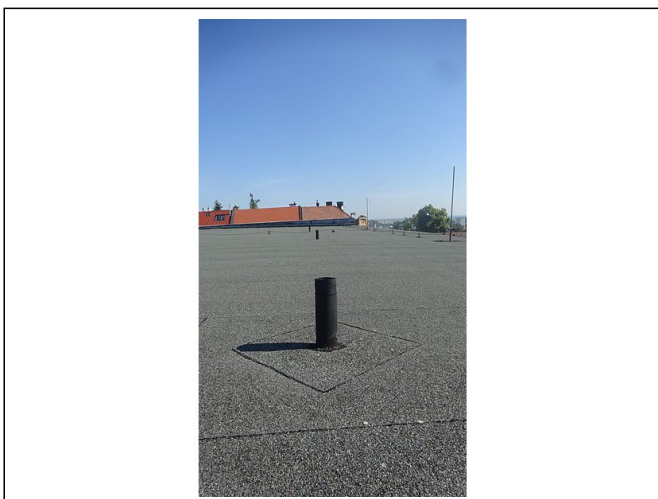
F) SPORTOVNÍ HALA - Odpadnutí vrcholové stříšky potrubí.

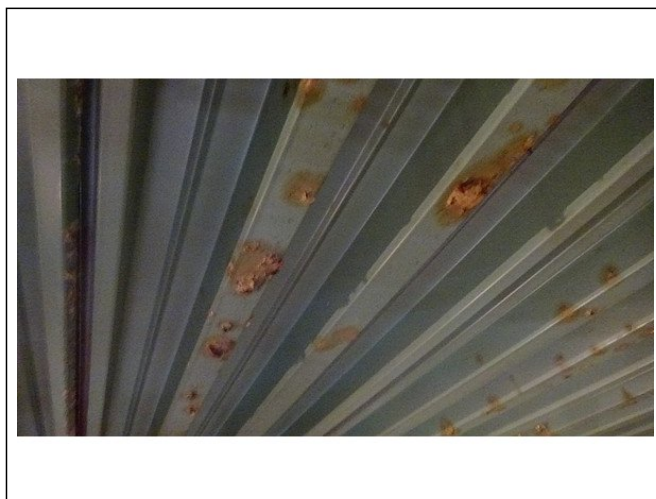
F) SPORTOVNÍ HALA - Koroze spodní části trapézových plechů pohledu střešní konstrukce.

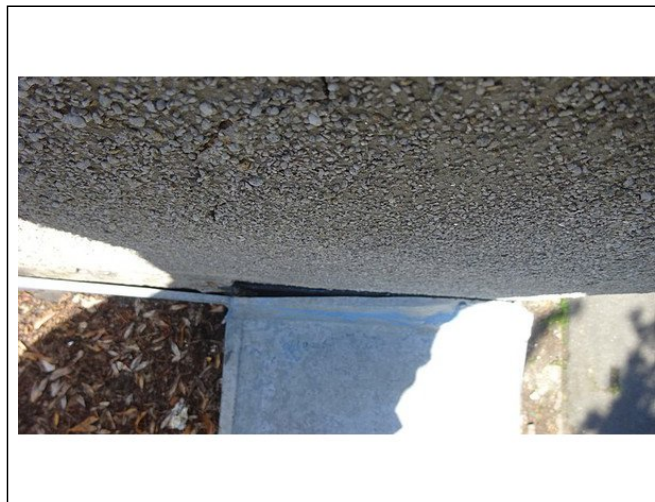
- Venkovní oplechování ploché střechy (střecha nad garáží u parku) není dostatečně zapraveny a napojené na stěnu. Mezi stěnou a oplechováním je mezera, hrozí zatékání vody po fasádě a vlhnutí konstrukce stěny.
- Venkovní plechové parapety oken nejsou dostatečně zapraveny do ostění. Mezi ostěním a krajem parapetu, oknem je mezera, hrozí zatékání vody po ostění pod parapet a vlhnutí konstrukce stěny.
- Venkovní parapety oken domu jsou dodatečně vložené mezi ostění a spára je zatmelená nebo vyplněná PUR pěnou. Tento spoj časem degraduje vlivem UV záření a je netěsný.

Mezera mezi napojení oplechování ploché střechy na stěnu.

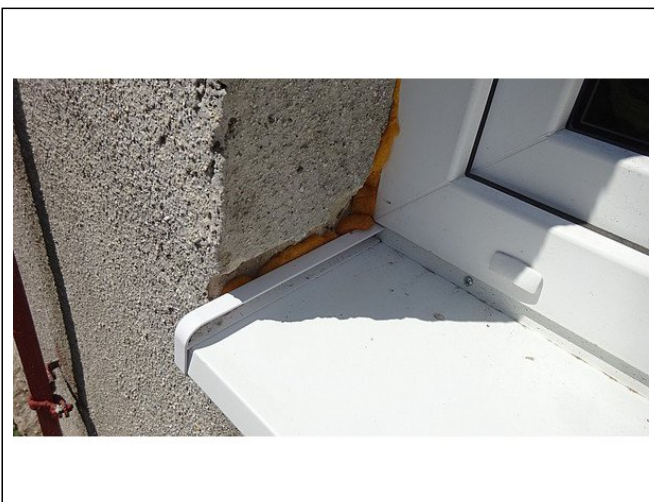
nezapravená montážní pěna okolo okna, parapetu.

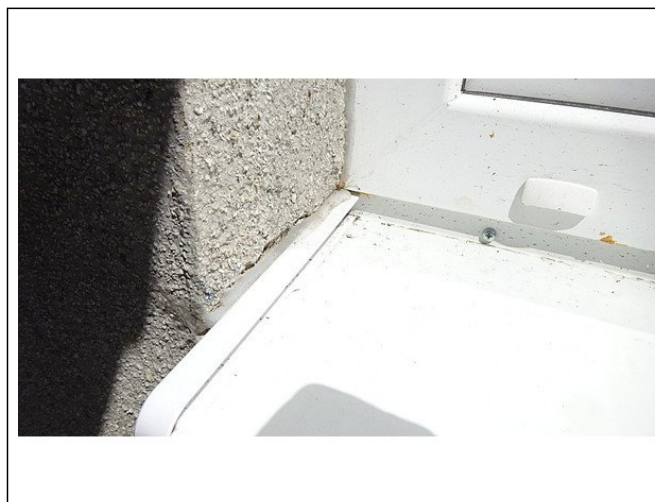
Nedostatečné zasazení plastového parapetu do ostění.

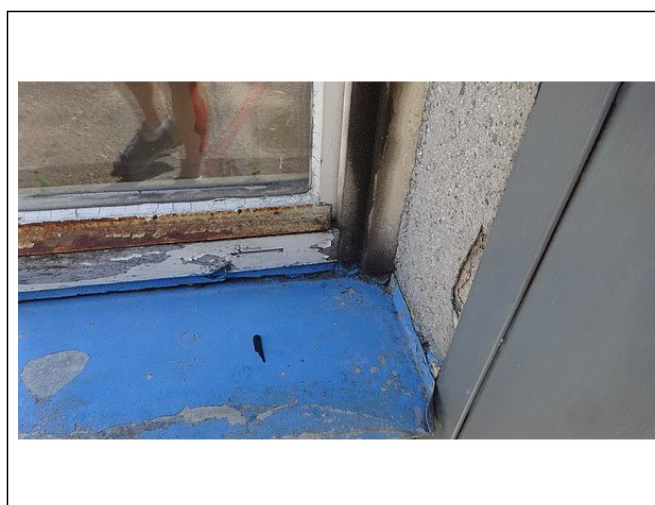
Mezera mezi ostěním a parapetem.

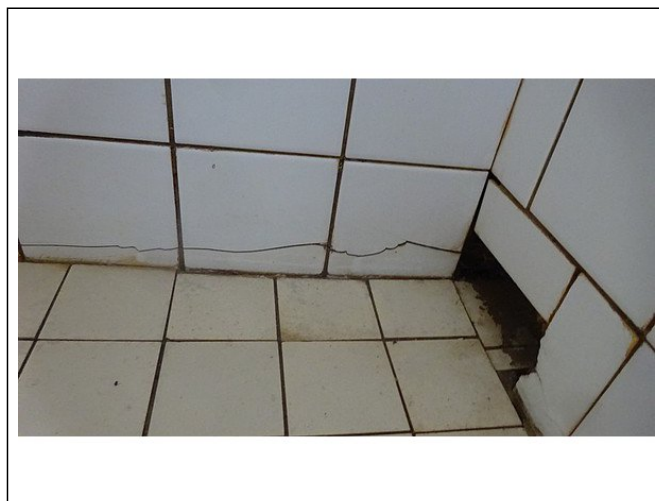
Obklady a dlažba nezrekonstruovaných umýváren u šaten sportovců - sportovní hala.

- Doporučujeme provedení hydroizolačních stěrek do 0,- Kč / kpl. 0,00kpl. 0,- Kč vlhkých provozů současně s pokládkou nové dlažby a obkladů. Cena zahrnuta u výměny dlažeb a obkladů - viz opatření P03.

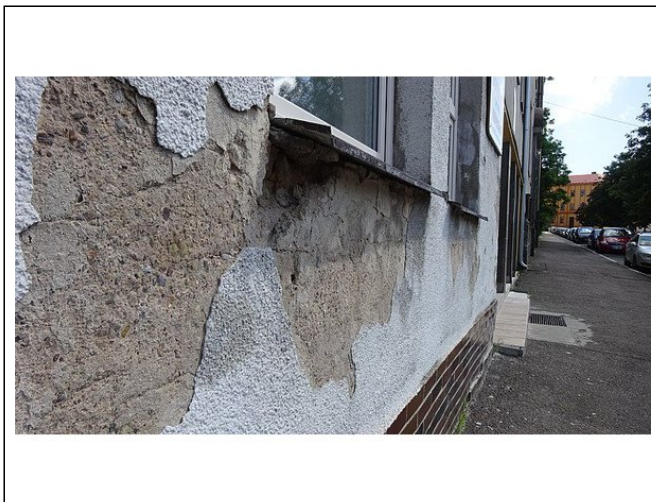
- Tvorba dutých puchýřů a plošné opadávání venkovní břizolitové omítky.
- Drolení a vypadávání spárovací hmoty mezi pískovcovými bloky u soklové části Tyršův dům.
- Korozí kovových prvků konstrukce sportovní haly.

Tvorba puchýřů a opadávání břizolitové omítky.

Tvorba puchýřů a odpadávání břizolitové omítky.

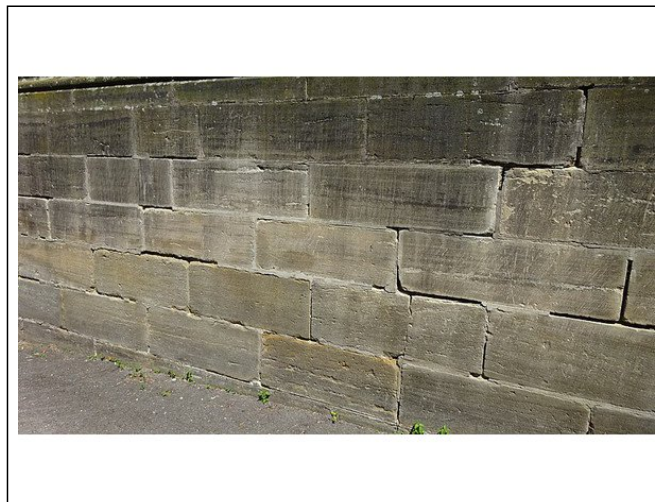
Vypadávání spárovací hmoty, lokální drobení pískovce.

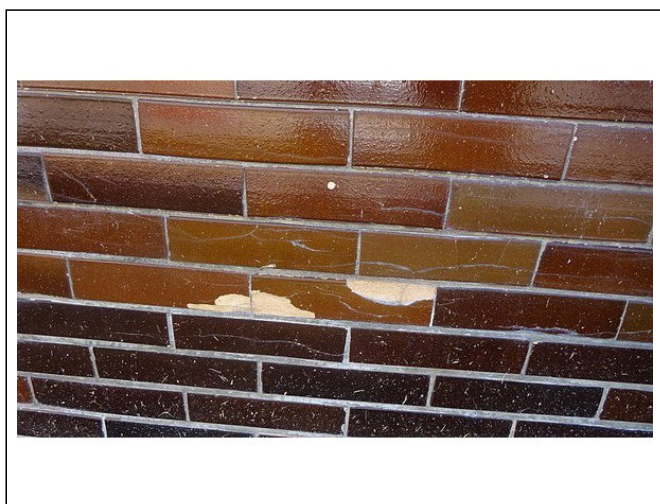
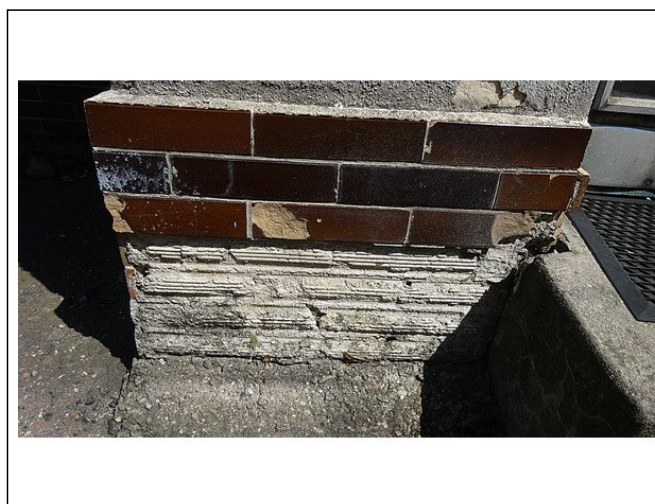
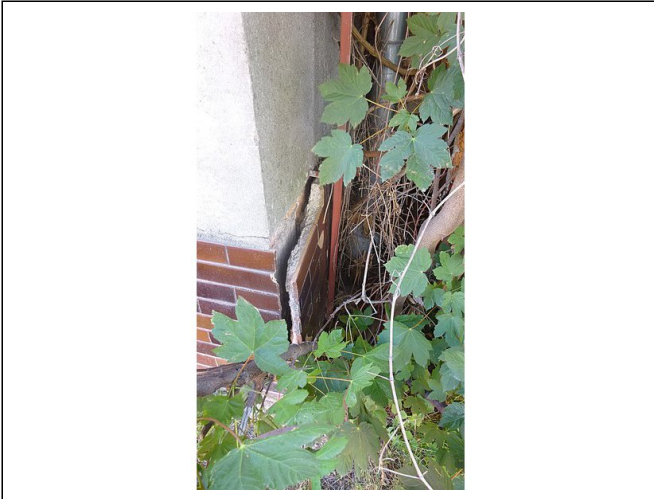
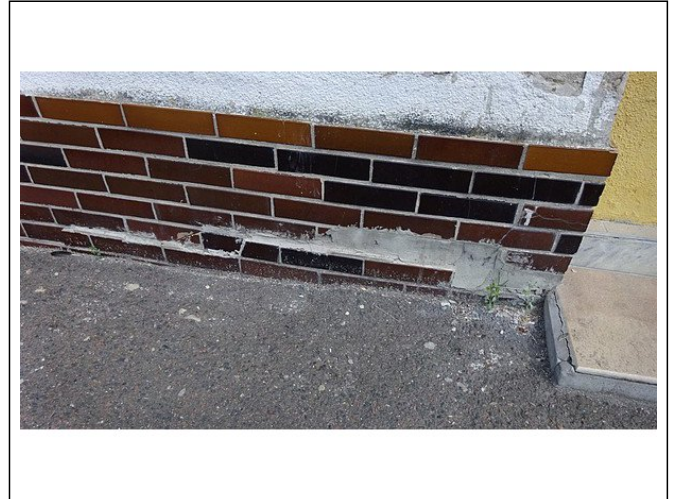
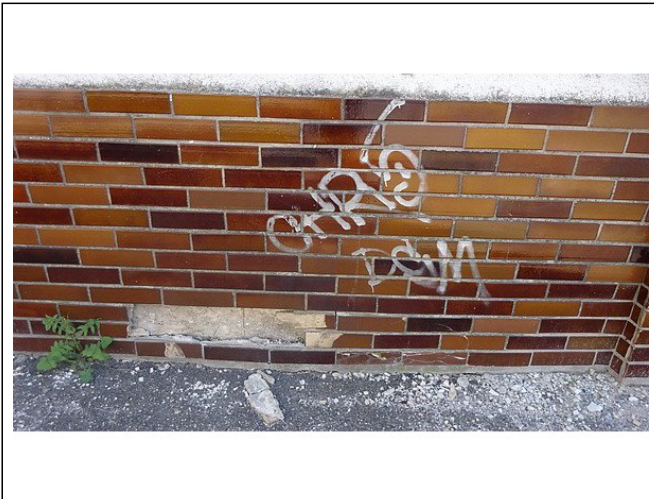
Uvolnění a opadávání obkladu soklové části.

| <ul style="list-style-type: none"> <li>• Rekonstrukce vnitřních obkladů a dlažeb. Odhadovaná cena.</li> </ul> | 1 000 000,- Kč /<br>kpl. | 1,00kpl. | 1 000 000,-<br>Kč |

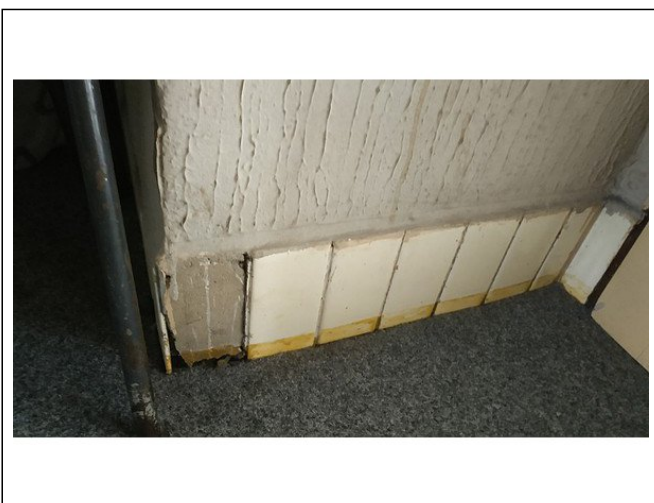
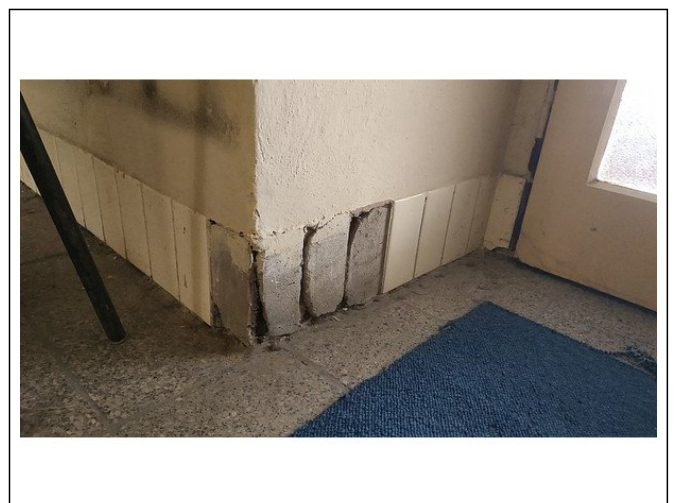
Tyršův dům - opadávání vnitřních soklových obkladů.

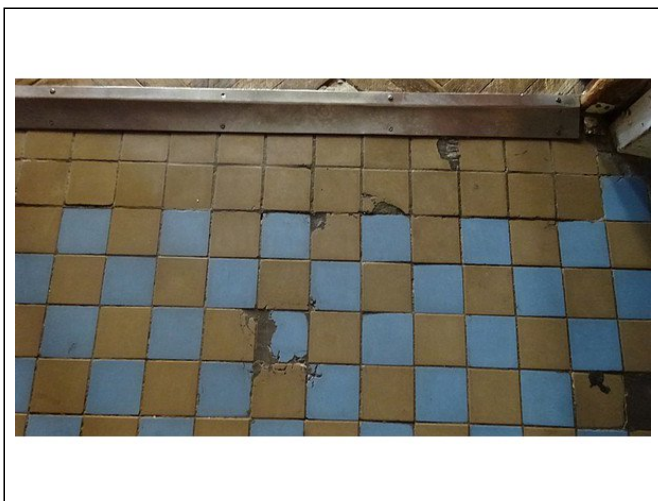
Chodba sportovní haly - rozbití vnitřní dlažby.

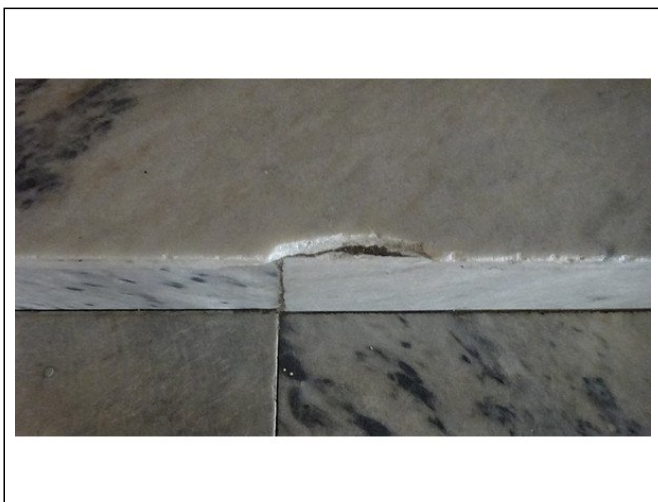
Vstupní hala schodiště sportovní haly - rozbití vnitřní dlažby.

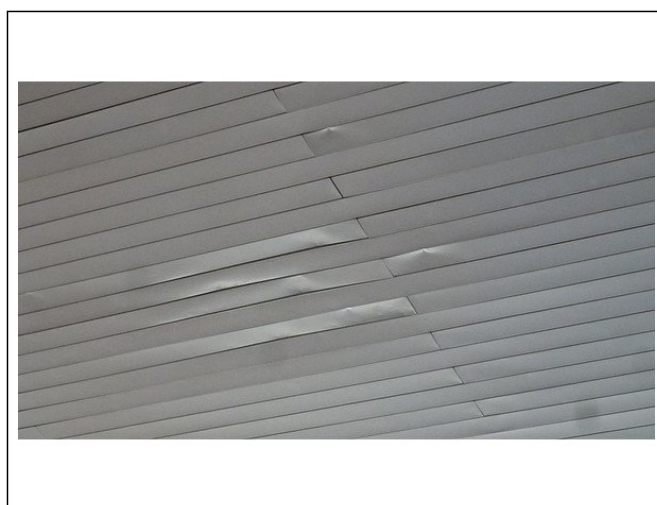
Nitovaný podhled haly nad hrací plochou.

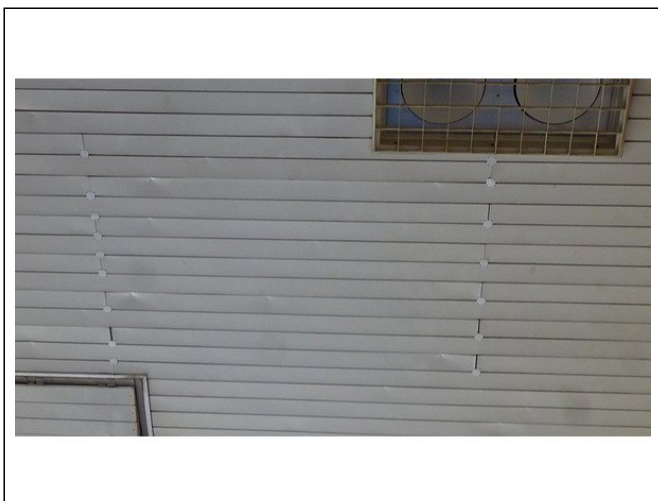
Nitovaný pohled haly nad hrací plochou.

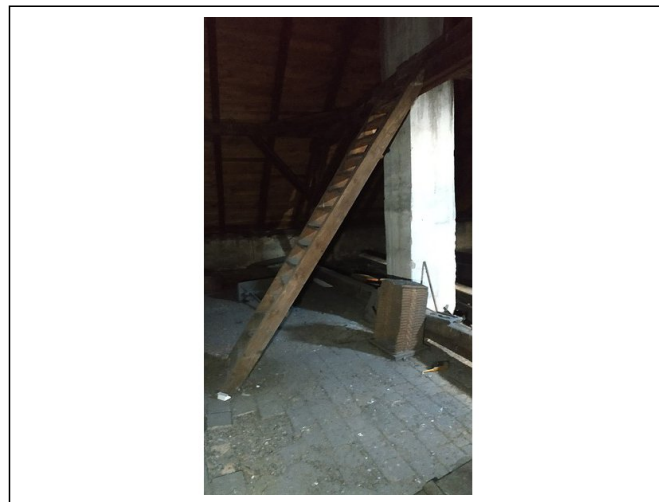
Dřevěné schodiště půda.

- Dobetonování a zarovnání schodišťových stupňů do skladu. 5 000,- Kč / kpl. 1,00kpl. 5 000,- Kč
- Rekonstrukce, výměna dřevěného žebříkového schodiště ke střešnímu výlezu na půdě - Tyršův dům. 10 000,- Kč / kpl. 1,00kpl. 10 000,- Kč

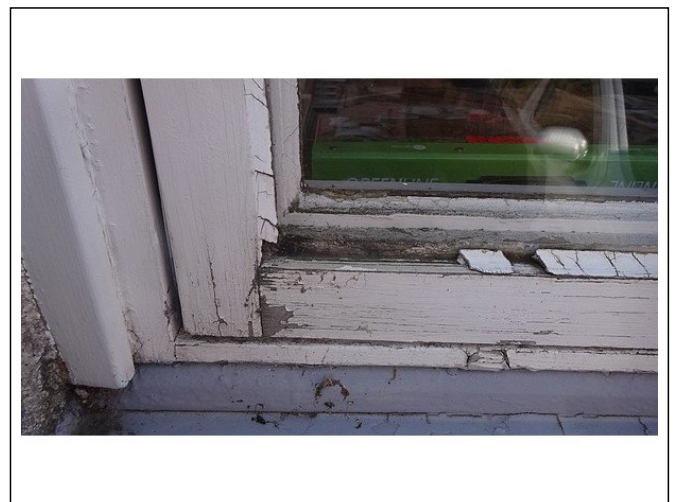
Původní dřevěné okno, vypadávání tmelu zasklení.

- Výměna zbylých původních oken za tepelně izolační - 0,- Kč / kpl. 0,00kpl. 0,- Kč  
viz opatření U04.
- V případě tvorby kondenzátu na zasklení 0,- Kč / kpl. 0,00kpl. 0,- Kč  
doporučujeme otření suchou hadrou.

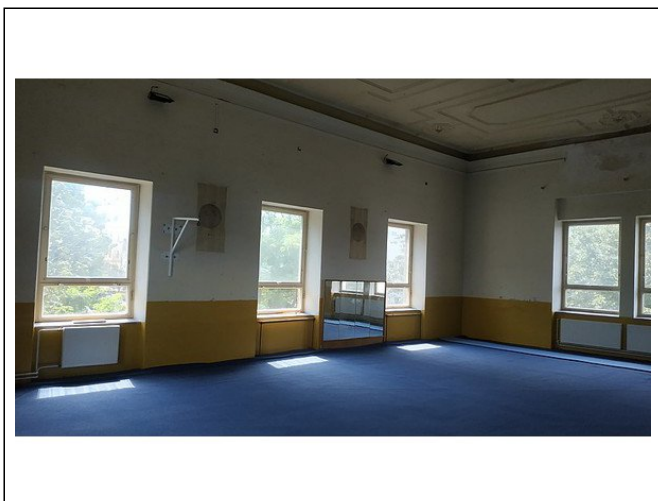
Absence otopných těles pod některými okny - Tyršův dům, gymnastický sál.

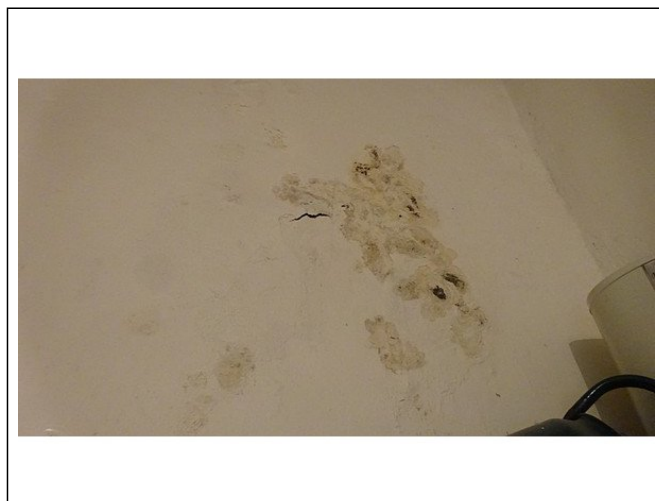
- Tvorba plísní a opadávání výmalby u horní poloviny v ploše stěny kuchyně v bufetu. Způsobeno kombinací dvou vlivů a) kondenzací nadměrného množství vzdušných par - absence digestoře s odtahem do venkovního prostoru v místnosti kuchyně bufetu. b) Vlhnutí společné stěny v místě tvorby plísně se na druhé straně řešené stěny nachází koupelna bytu pro sportovce.

Kuchyně bufetu - plíseň na stěně.

| • Doplnění digestoře s odtahem vzduchu do venkovního prostředí - viz opatření T16. | 0,- Kč / kpl. | 0,00kpl. | 0,- Kč |

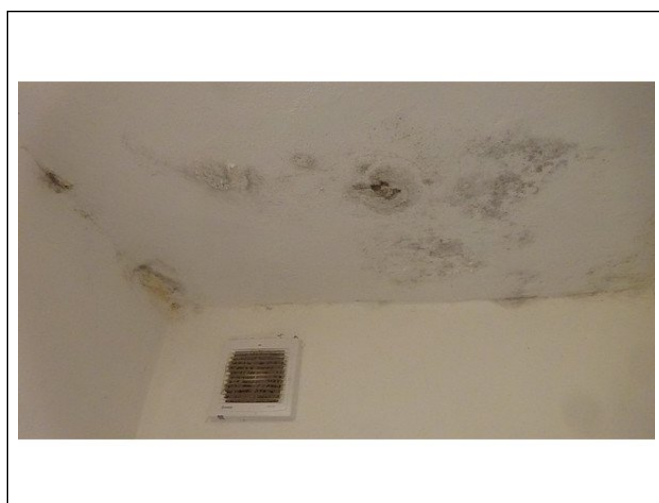
Byt pro sportovce, koupelna - plísně v horním koutu.

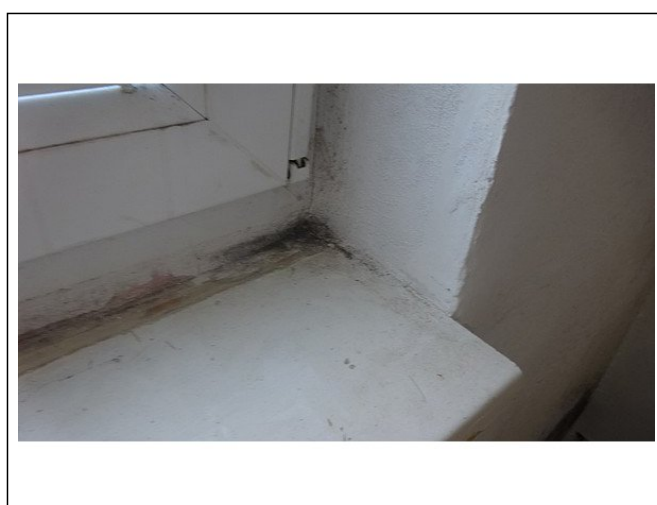
Byt pro sportovce, pokoj - plísň okolo rámu oken.

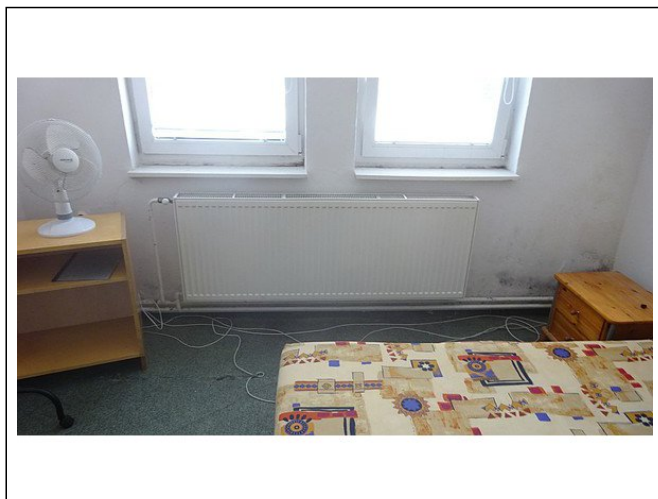
- Riziko růstu plísní na stěně za nábytkem, případně přímo uvnitř nábytku.
- Příčinou vzniku plísní na stěnách za nábytkem je kombinace více faktorů - nedostatečné zateplení detailů obálky budovy, netěsná hydroizolace stěny - vzlínající vlhkost v konstrukcích stěn, nedostatečná cirkulace vzduchu u povrchu stěny - nevhodný způsob vytápění. Na chladné a vlhké stěně dochází ke vzniku rosného bodu následně kondenzace na vnitřním povrchu stěny a vznik plísní, opadávání omítek - zejména v části Tyršova domu, kde je poškozená, nefunkční hydroizolace spodní stavby.

Plísně za nábytkem - byt pro sportovce.

| • Odsunout nábytek od stěny min. o 5 cm, vytvoření větrané mezery. | 0,- Kč / kpl. | 0,00kpl. | 0,- Kč |

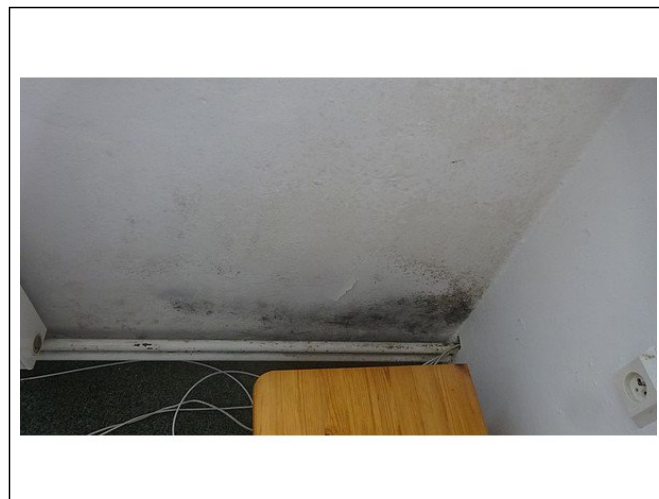
Plísně za nábytkem - byt pro sportovce.

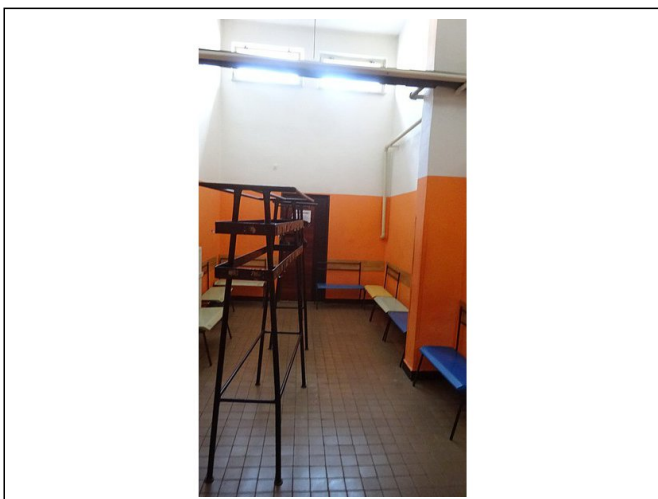
Neumožněné otvírání oken (jsou vysoko) v šatnách a umývárkách.

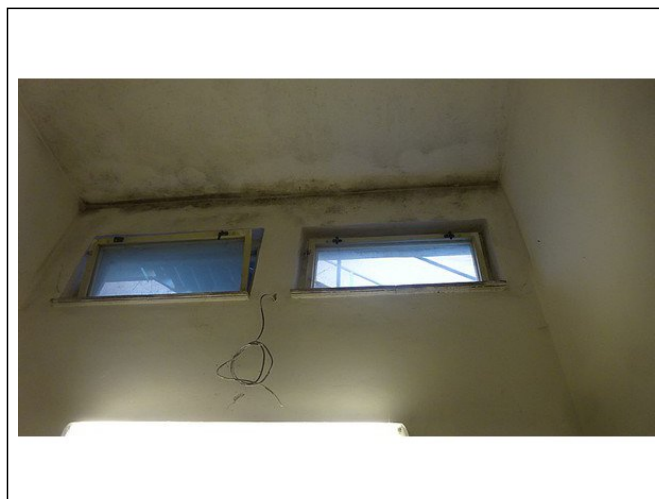
Absence ventilátoru a neumožněné otvírání oken v umývárkách u šaten - tvorba plísní.

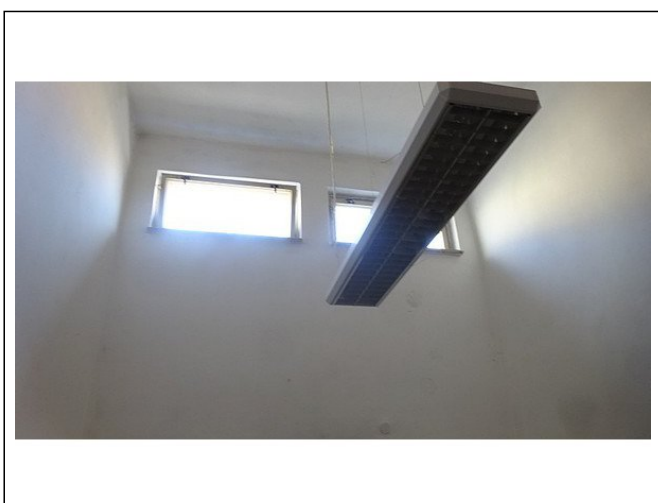
Absence ventilátoru a neumožněné otvírání oken v umývárkách u šaten - tvorba plísní.
