Název akce: Transporta Chrudim, sanační práce 2013

Příloha č.: x.5

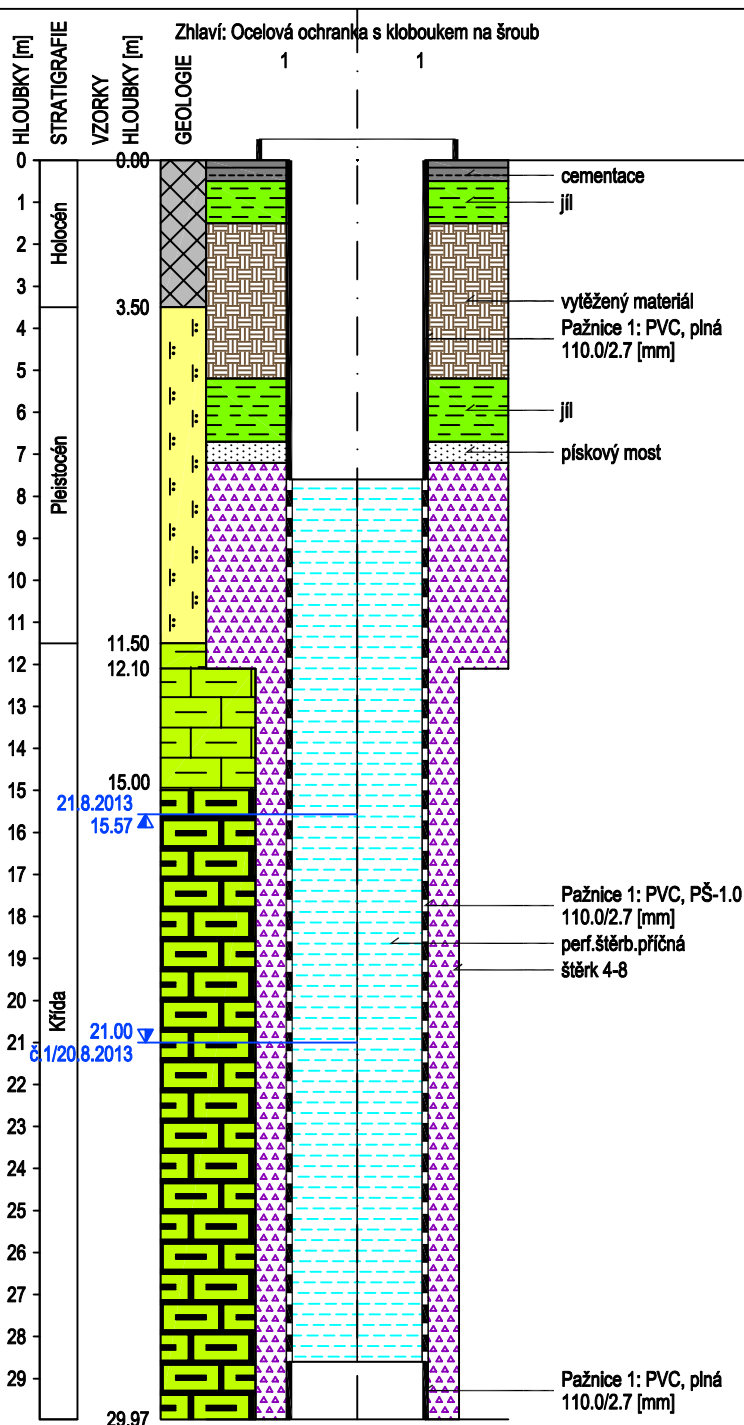
Vrtání: hloubky[m]průměr[mm]	Pažnice: hloubky[m] materiál průměr[mm] perf.	Pažnice: hloubky[m] materiál průměr[mm] perf.	Pažnice: hloubky[m] materiál průměr[mm] perf.
0.00 - 12.10 245	1 0.00 - 7.60 PVC 110 plná		
12.10 - 29.97 165	1 7.60 - 28.60 PVC 110 PŠ-1.0 8%		
	1 28.60 - 29.97 PVC 110 plná

do	GEOLOGICKÝ POPIS HORNIN
0.20	1: Navážka, štěrky
3.50	1: Navážka, tmavě hnědá jílovitá hlína s obsahem stavební sutě
11.50	81: Spraš, světle hnědá, žlutohnědá, jemně písčitá, slabě slídnatá, cíváry, středně plastická
12.10	126: Jíl plastický, šedozeleň (slín)
15.00	128: Slínovec písčitý, zvětralý, hnědošedý
29.97	130: Slínovec písčitý, pevný, šedý
