PROJEKTANT	VYPRACOVAL	KONTROLOVAL			
INVESTOR: Město Chrudim, Resselovo náměstí 77, 537 16 Chrudim IČO: 00270211			FORMÁT	3 A4	
			DATUM	1.2020	
MÍSTO STAVBY: Na Valech 193, 537 01 Chrudim			ÚČEL	DPS	
MŠ Na Valech 193, Chrudim Oprava střechy objektu			MĚŘÍTKO	1:50	
			Č.ZAKÁZKY	1364/01/2020	
			ZMĚNA		
D.1.1 – Architektonicko stavební část			ČÍSLO KOPIE		
OPRAVA KROVU NAD SCHODIŠTĚM			ČÁST DOK.	D.1.1	109
			ČÍSLO VÝKRESU

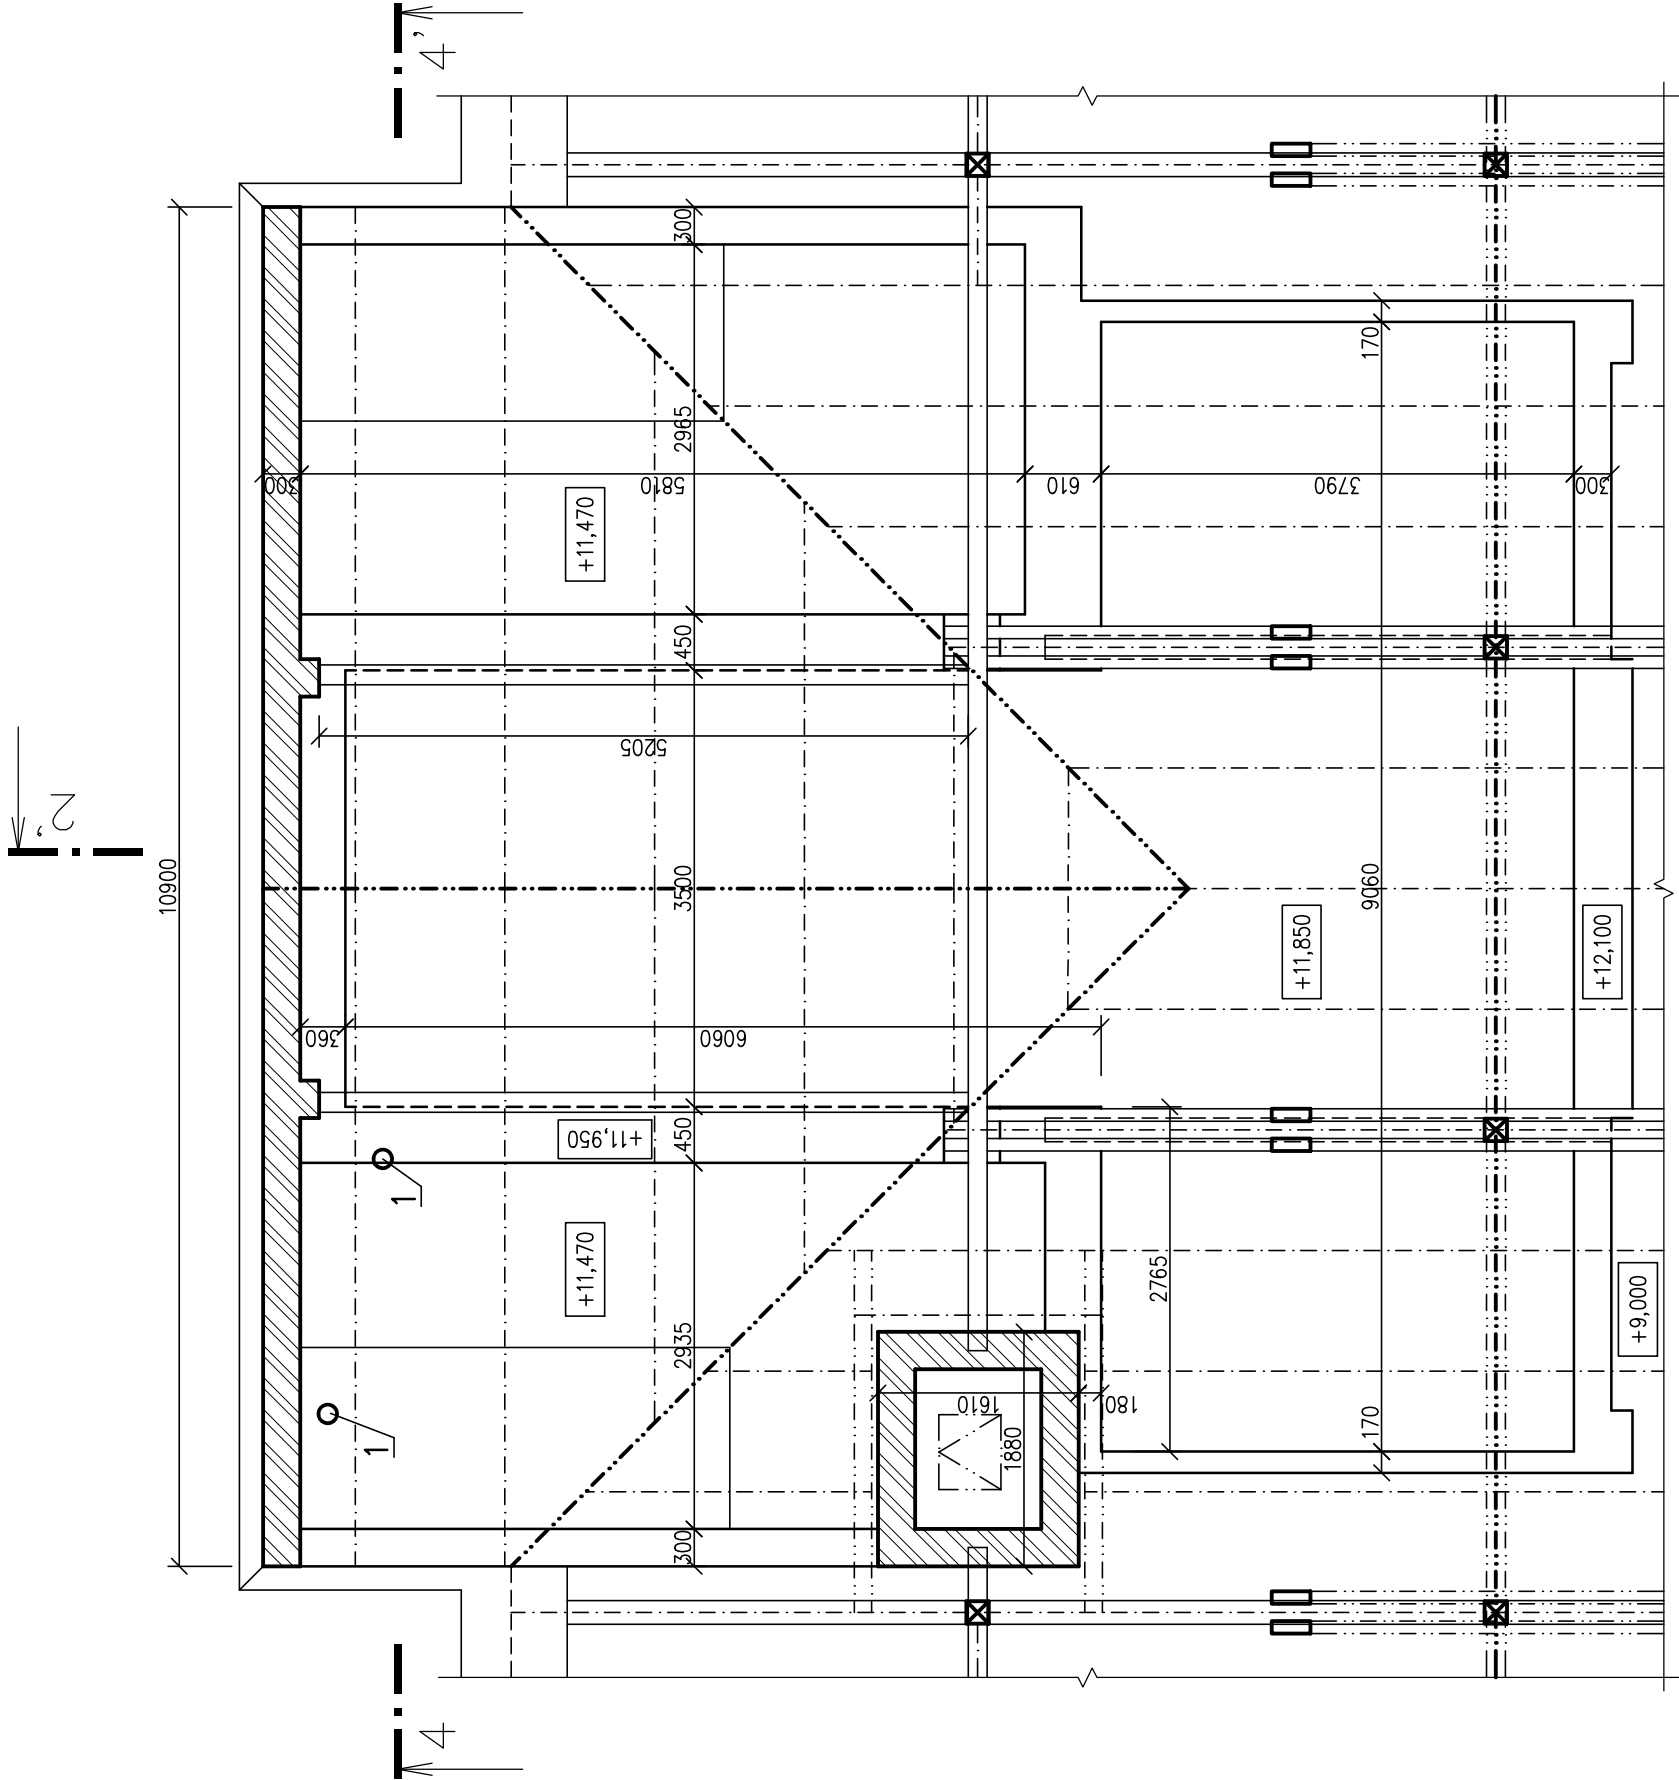
- STÁVAJÍCÍ CIHELNÉ ZDIVO
- BOURACÍ PRÁCE
- POŠKOZENÉ ČÁSTI PRVKŮ KROVU HNILOBOU
- POŠKOZENÉ ČÁSTI PRVKŮ KROVU DŘEVOKAZNÝM HMYZEM

- KAMENINOVOU ROURU DN150 OŘÍZNOUT, OSADIT PŘECHODKOU NA PVC A REDUKCÍ NA DN100
NAPOJIT DO ODVĚTRACÍ SYSTÉMOVÉ TAŠKY
 - PODLAHOVÁ PLOCHA HORNÍ PŮDY 55,6m²
 - PROSTOR PŮDY VYSÁT PRŮMYSLOVÝM VYSAVAČEM
 - POVRCHOVĚ POŠKOZENÉ PŮVODNÍ TRÁMY OD HMYZU OTESAT NA ZDRAVÉ DŘEVO (cca 20% PLOCHY)
 - ROZPIS STÁVAJÍCÍHO A NOVÉHO ŘEZIVA JE SOUČÁSTÍ PROJEKTOVÉ DOKUMENTACE
 - VEŠKERÉ DŘEVĚNÉ PRVKY KROVU PO OČIŠTĚNÍ A OTEŠÁNÍ OPAŘÍT 2x NÁTĚREM PROTI DŘEVOKAZNÉMU HMYZU A HOUBÁM
 - NÁMĚTKY KONCŮ KROKŮ ODSTRANIT A NAHRADIT NOVÝMI

- KOMPLETNĚ ROZEBRAT
- ŠABLONY CEMBRIT 4mm
- ASFALTOVÁ LEPENKA
- PRKENNÝ ZÁKLOP 20mm
- KROKVE

- KERAMICKÉ STŘEŠNÍ TAŠKY CIHLOVÉ ČERVENÉ, POVRCH ENGOBA
OBDOBA FRANCOUZSKÉ, 11–13ks/m²
- DŘEVĚNÉ LATĚ 40x60mm
- KONTRALATĚ 50x50mm
- DOPLNĚKOVÁ HYDROIZOLAČNÍ VRSTVA
REZISTENTNÍ PAROPROPUSTNÁ, VOLNĚ ZAVĚŠENÁ, S LEPENÝMI SPOJÍ
