# HOSPODÁŘSKÝ PAVILON - ŘEZ A-A

PROJEKTOVAL		FORMÁT	2 A4
ing. V. KULHÁNEK		DATUM	10.2016
INVESTOR:		ÚČEL	DSP
Město Chrudim, Resselovo náměstí 77, 537 01 Chrudim		ČÁST	
MÍSTO STAVBY: parc.č. 4270, 4269, k.ú.Chrudim		MĚŘÍTKO	1:75
Snížení energetické náročnosti budovy MŠ V. Nejedlého 769, Chrudim objekt SO 02 – hospodářský pavilon		Č. KOPIE	ČÍS. VÝKRESU
ŘEZ A-A – STÁVAJÍCÍ STAV			D.1.1.18

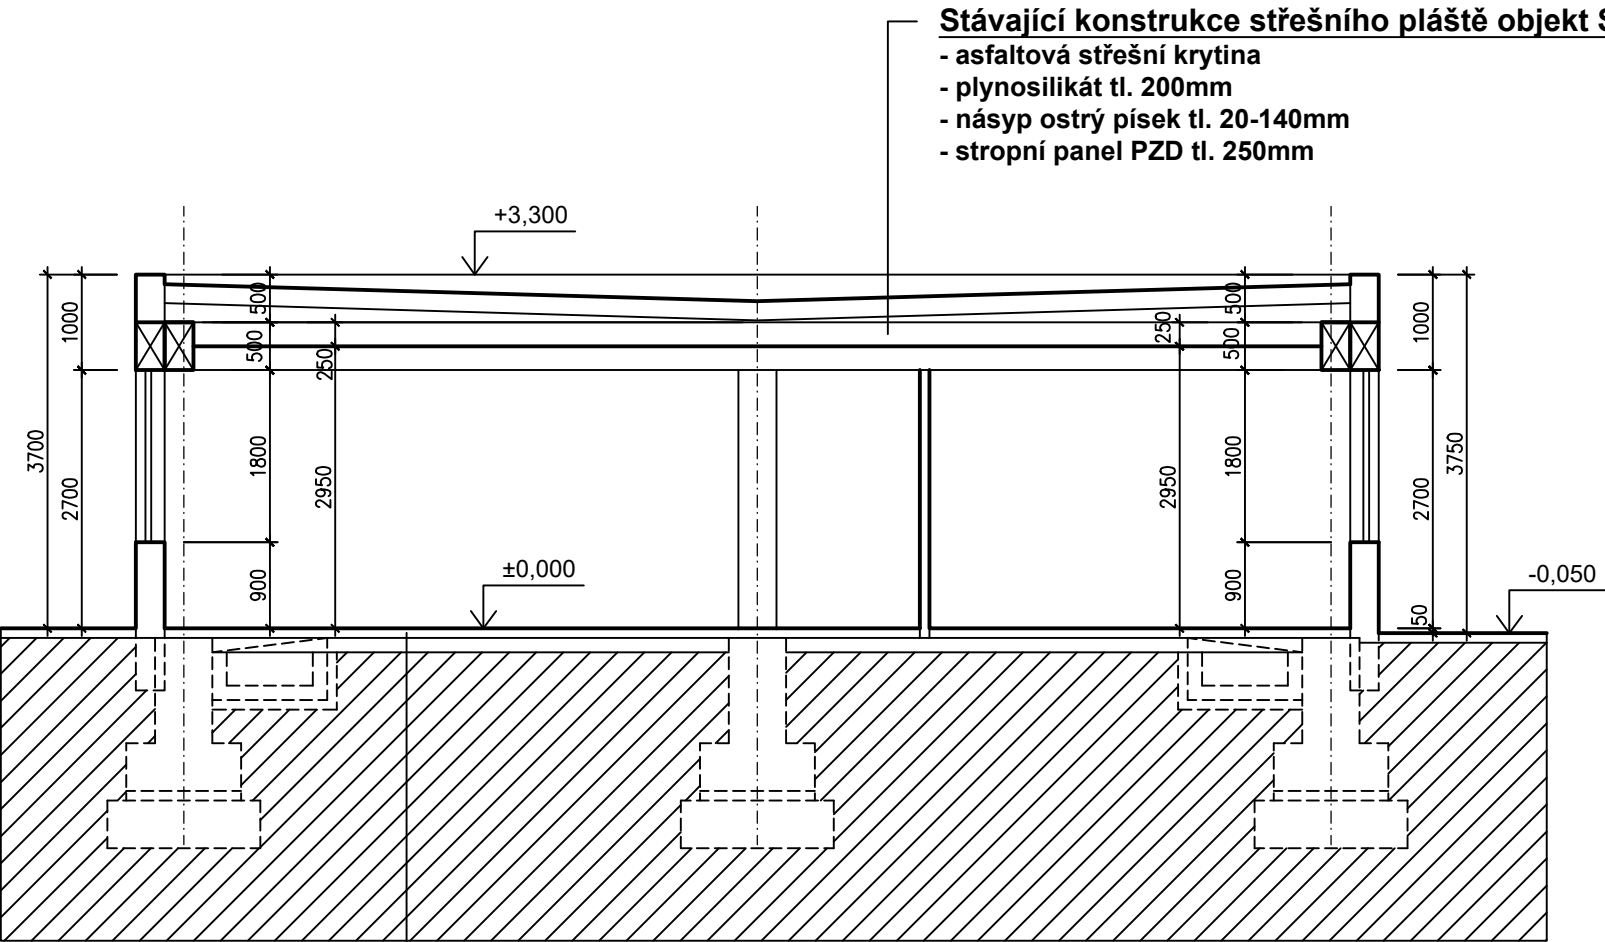
## Stávající konstrukce střešního pláště objekt SO 02

- asfaltová střešní krytina
- plynosilikát tl. 200mm
- násyp ostrý písek tl. 20-140mm
- stropní panel PZD tl. 250mm

## Stávající konstrukce obvodových stěn objekt SO 02 mimo západní průčelí

- vnitřní štuková omítka tl. 20mm, malba
- zdivo z plynosilikátových tvárnic tl. 300mm
- vnější břizolitová omítka tl. 30mm

## Stávající konstrukce obvodových stěn objekt SO 02 západní průčelí

- vnitřní štuková omítka tl. 20mm, malba
- zdivo z cihel děrovaných CDK 100 tl. 300mm
- vnější břizolitová omítka tl. 30mm

## Stávající konstrukce meziokenních pilířů objekt SO 02

- vnitřní štuková omítka tl. 20mm, malba
- zdivo z plynosilikátových tvárnic tl. 250mm
- vnější břizolitová omítka tl. 30mm

## Stávající konstrukce podlahy na terénu objekt SO 02

- nášlapná vrstva podle účelu využití - keramická dl. do malty, PVC
- betonová mazanina tl.100mm
- izolace z pěnového polystyrenu tl. 30mm
- izolace proti vodě a zemní vlhkosti
- podkladní betonová mazanina tl.100mm
