HYDROGEOLOGICKÁ DOKUMENTACE VRTU T-I-2A

Název akce: <b>Transporta Chrudim, sanační práce 2013</b>				Měřítka: 1: 180	Zak. číslo: 2398 04 015
Dokumentoval: Mgr. Komberec	Vyhodnotil: Mgr. Komberec	Zpracoval: Mgr. Komberec	Příloha č.: <b>x.6</b>

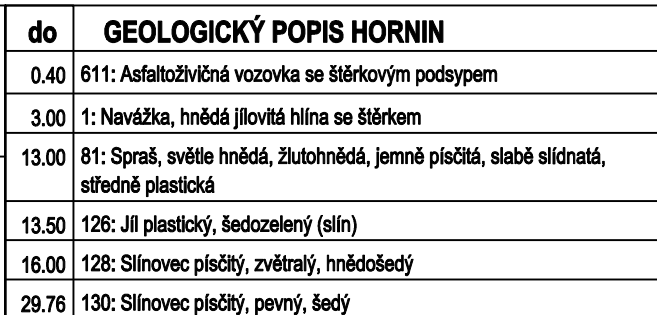
Vrtání: hloubky[m]průměr[mm]	Pažnice: hloubky[m]	materiál	průměr[mm]	perf.	Pažnice: hloubky[m]	materiál	průměr[mm]	perf.	Pažnice: hloubky[m]	materiál	průměr[mm]	perf.
0.00 - 13.50	245	1	0.00 - 7.60	PVC	110	plná						
13.50 - 29.76	165	1	7.60 - 28.60	PVC	110	PŠ-1.0 8%						
		1	28.60 - 29.76	PVC	110	plná
