# TECHNICKÝ PRŮKAZ NEMOVITOSTI

## Prověřená nemovitost

Typ	Sportovní areál.	
Výstavba	80 léta 20. století a 70. léta 19. století	
Poslední rekonstrukce	2018 - 2019	
Adresa	Tyršovo náměstí čp. 249 a čp. 12 Chrudim, 537 01	
Číslo průkazu	D2019-035003	
Datum vydání	27.06.2019

<b>NEMOPAS Typ</b>	Inspekce	
<b>Prověřená nemovitost</b>	Typ:	Sportovní areál.
	Rok výstavby:	80 léta 20. století a 70. léta 19. století
	Rok poslední rekonstrukce:	2018 - 2019
	Adresa:	Tyršovo náměstí čp. 249 a čp. 12
		Chrudim, 537 01
	Evidenční číslo průkazu:	D2019-035003
<b>Úkol</b>		
<b>Inspekce varianta:</b>	<input type="radio"/> ZÁKLAD <input type="radio"/> STANDARD <input checked="" type="radio"/> KOMPLET	
<b>Hodnocené technické obory:</b>	<input checked="" type="checkbox"/> Statika <input checked="" type="checkbox"/> Izolace proti vodě <input checked="" type="checkbox"/> Povrchy <input checked="" type="checkbox"/> Bezpečnost a požární bezpečnost <input checked="" type="checkbox"/> Zvuk a hluk <input checked="" type="checkbox"/> Úniky tepla <input checked="" type="checkbox"/> Zdravotní nezávadnost <input checked="" type="checkbox"/> Technická zařízení <input type="checkbox"/> Pozemky	
<b>Objednatel</b>

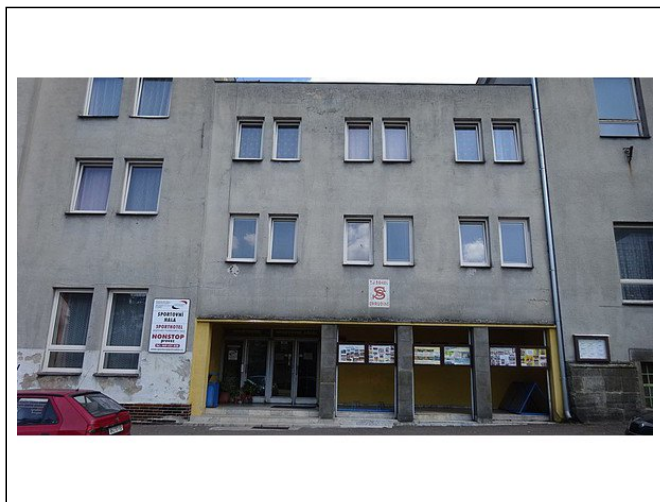
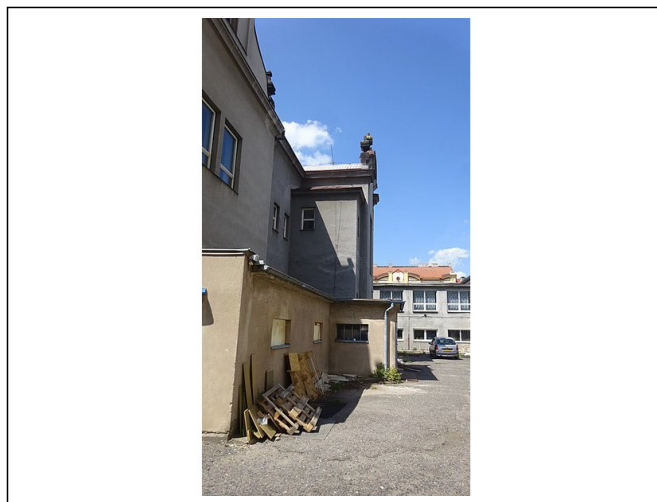
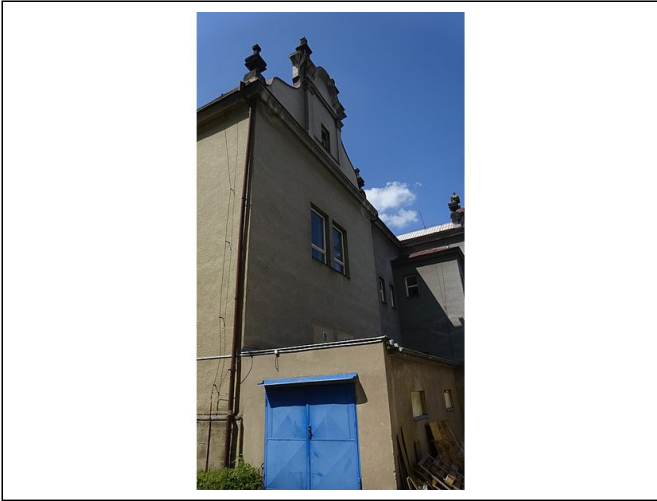
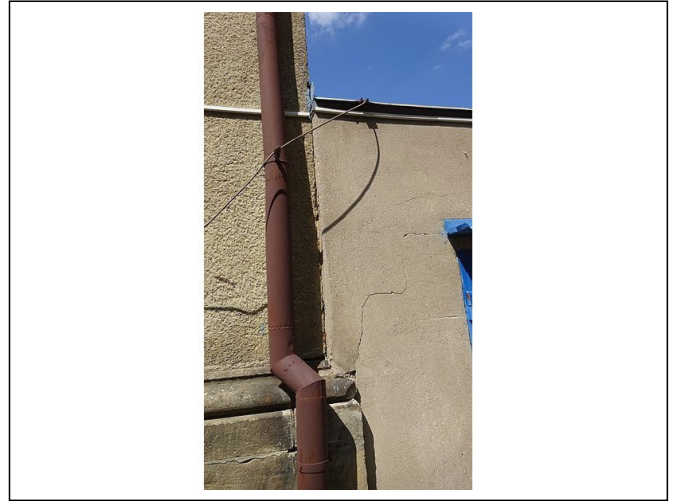
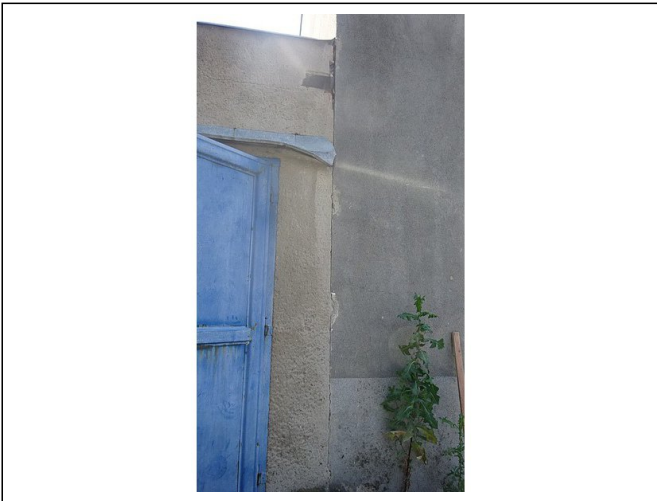
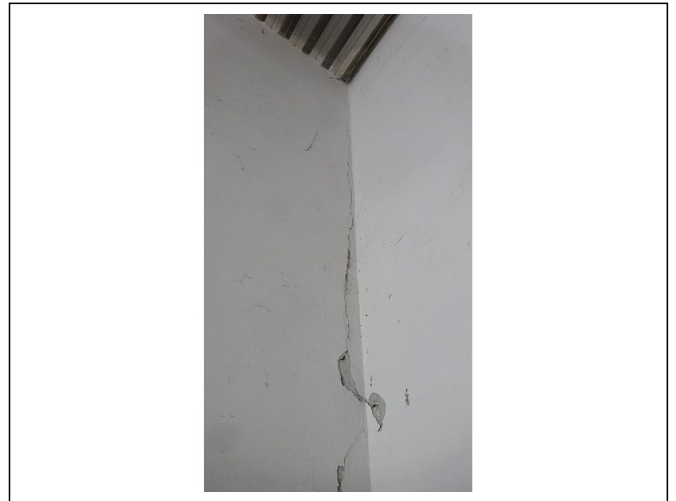
S04 Statika - základy - přetížení či nerovnoměrnost zatížení

- Členité, různé výšky a rozdílná doba přístavby jednotlivých částí budov (přílepký). Vznik svislých dilatačních trhlin v místě napojení přístavby na původní stěnu objektu.
- Charakteristický typ svislé dilatační trhliny v místě napojení stěn dvou objektů - vizuální trhlinka nemá vliv na statiku objektu.

| <ul style="list-style-type: none"> <li>• Zapravení pasivních trhlin - očištění, vyplnění akrylovým tmelem, výmalba.</li> </ul> | 20 000,- Kč / kpl. | 1,00kpl. | 20 000,- Kč |

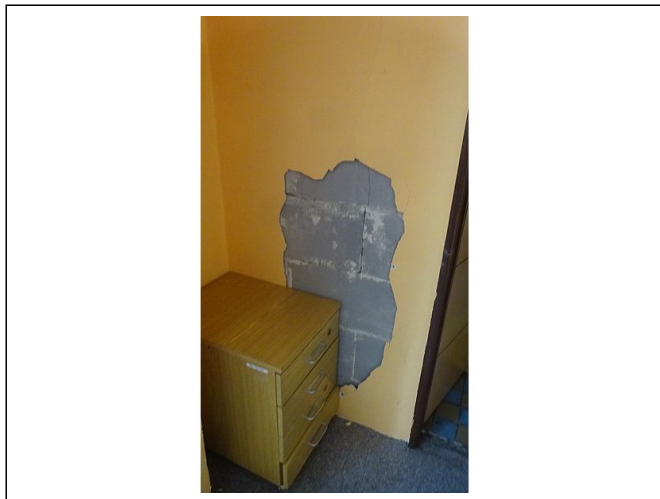
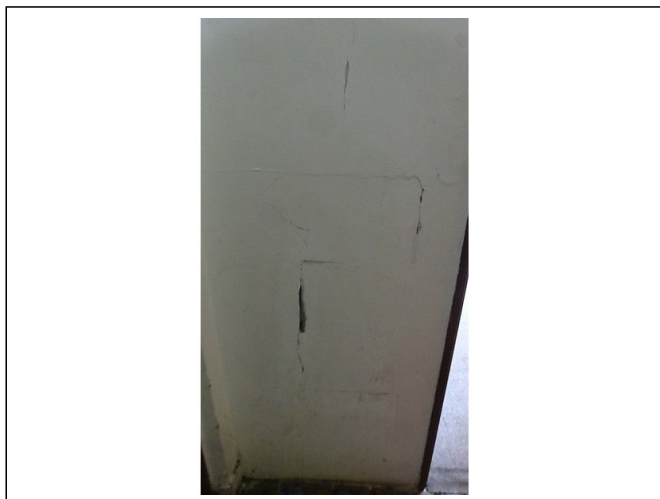
S06 Trhliny zděných stěn od smršťování a dotvarování

Popis: Trhliny zděných stěn od smršťování a dotvarování	Hodnota:

- Provedení nových omítek včetně výztužné vrstvy. ( 1 000,- Kč / m<sup>2</sup> 10,00m<sup>2</sup> 10 000,- Kč  
 POZNÁMKA: odhad výměry)

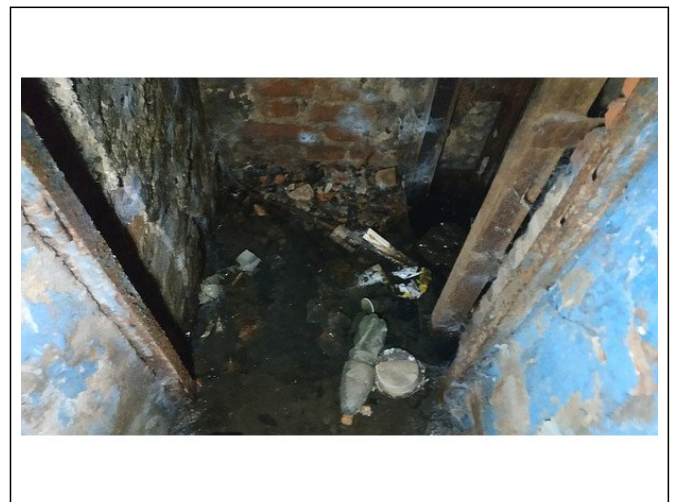
Tvorba kaluží ve sklepě.

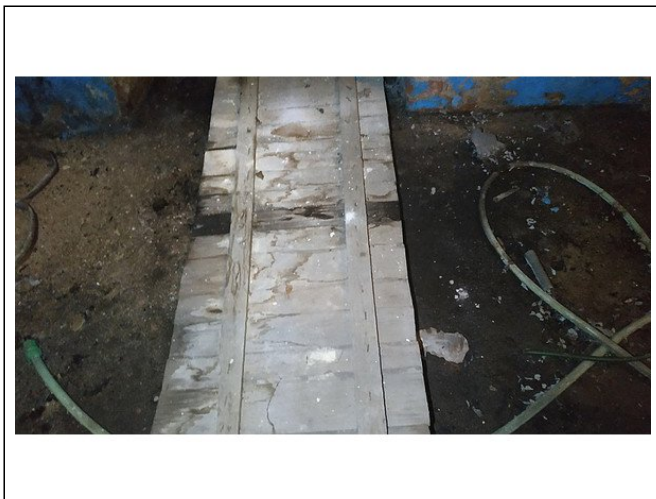
Tvorba kaluží ve sklepe.

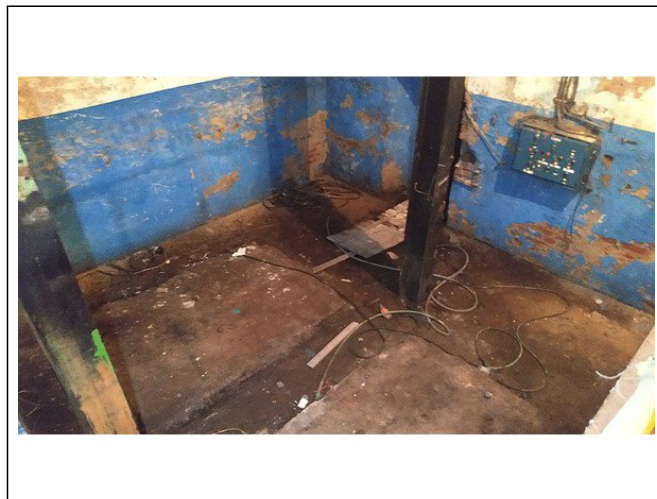
Masivní opadávání omítky, barvy vlivem vlhkosti.

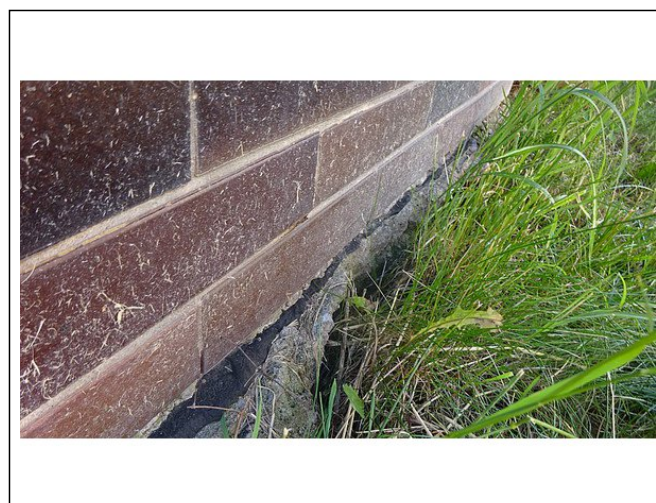
Severní stěna sportovní haly - nevhodné ukončení hydroizolace spodní stavby.

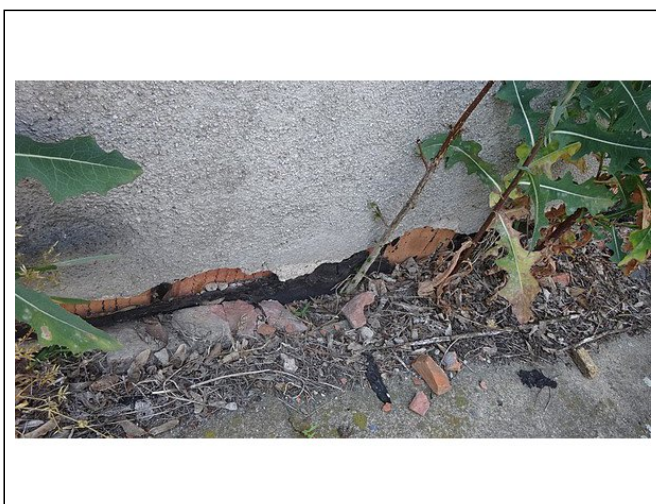
Zadní stěna sportovní haly - nevhodné ukončení hydroizolace spodní stavby.

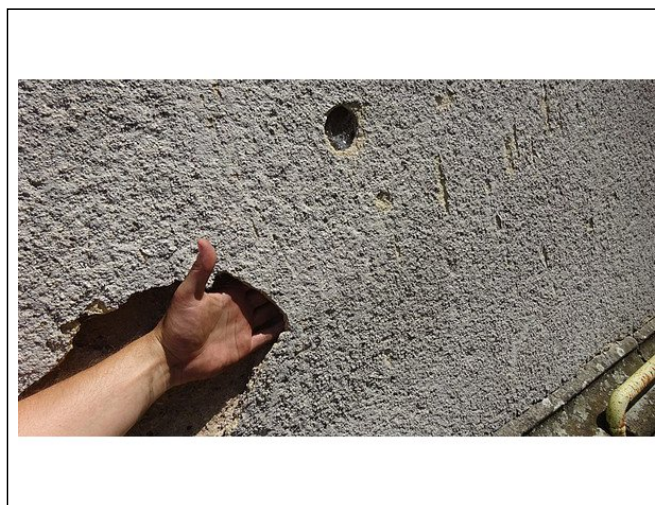
- Tvorba dutých puchýřů a plošné opadávání venkovní břizolitové omítky.
- Drolení a vypadávání spárovací hmoty mezi pískovcovými bloky u soklové části Tyršův dům.
- Korozí kovových prvků konstrukce sportovní haly.

Tvorba puchýřů a opadávání břizolitové omítky.

Tvorba puchýřů a odpadávání břizolitové omítky.

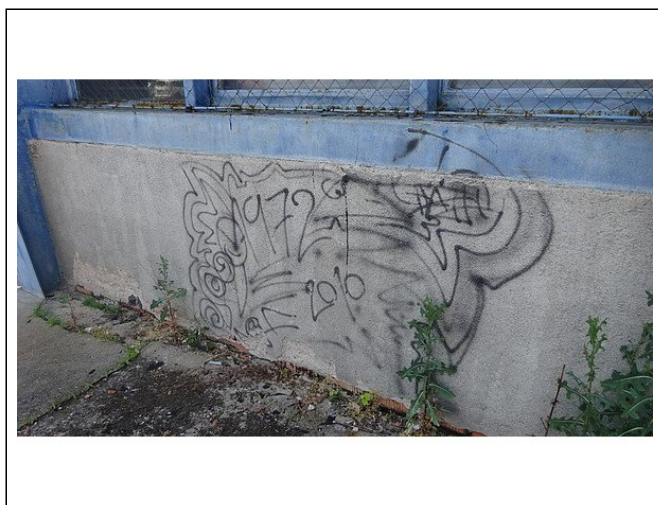
- Volná přístupnost objektu z veřejného prostranství.
- Znečištění fasády barevnými postřiky graffiti.

Graffiti - zadní stěna sportovní haly.

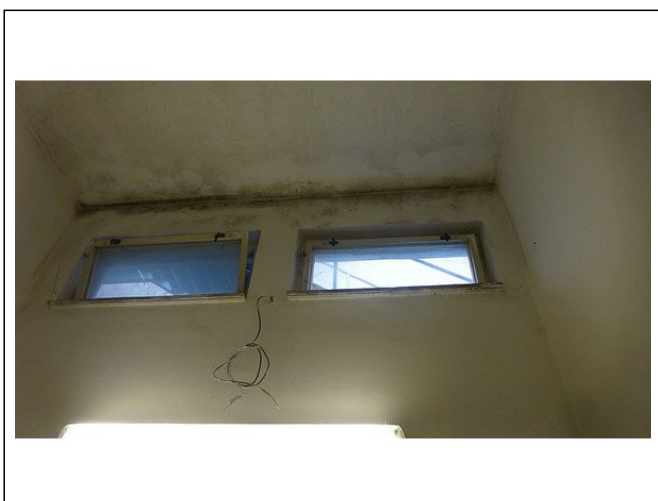
- Tvorba plísní a opadávání výmalby u horní poloviny v ploše stěny kuchyně v bufetu. Způsobeno kombinací dvou vlivů a) kondenzací nadměrného množství vzdušných par - absence digestoře s odtahem do venkovního prostoru v místnosti kuchyně bufetu. b) Vlhnutí společné stěny v místě tvorby plísně se na druhé straně řešené stěny nachází koupelna bytu pro sportovce.

Kuchyně bufetu - plíseň na stěně.

| • Doplnění digestoře s odtahem vzduchu do venkovního prostředí - viz opatření T16. | 0,- Kč / kpl. | 0,00kpl. | 0,- Kč |

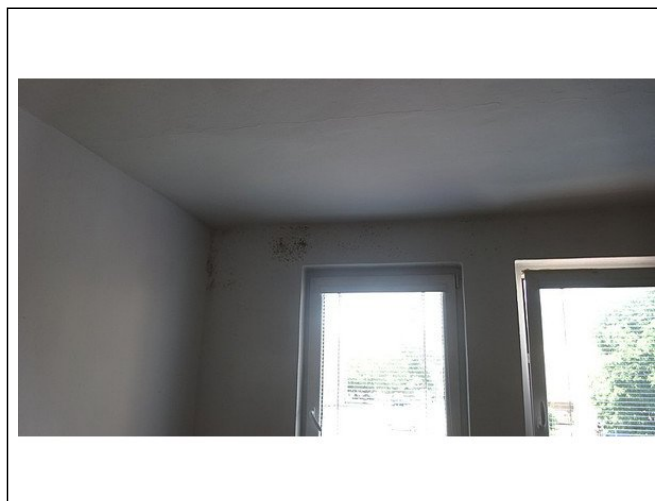
Byt pro sportovce, pokoj - plísň v horním koutu.

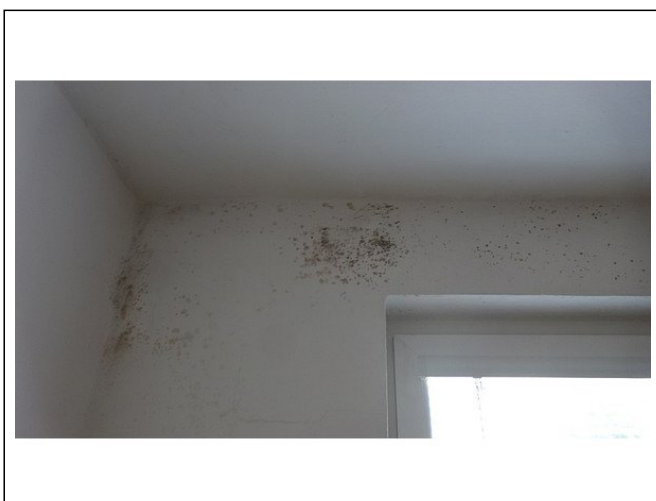
Byt pro sportovce, pokoj - plísň v horním koutu.

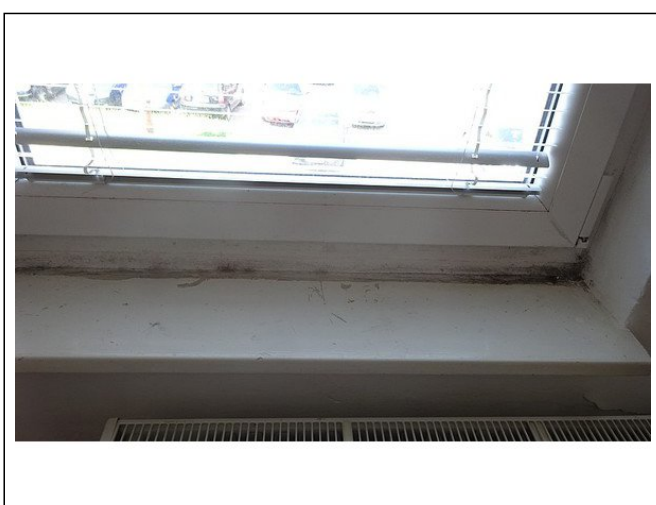
Byt pro sportovce - plísň v dolním rohu.

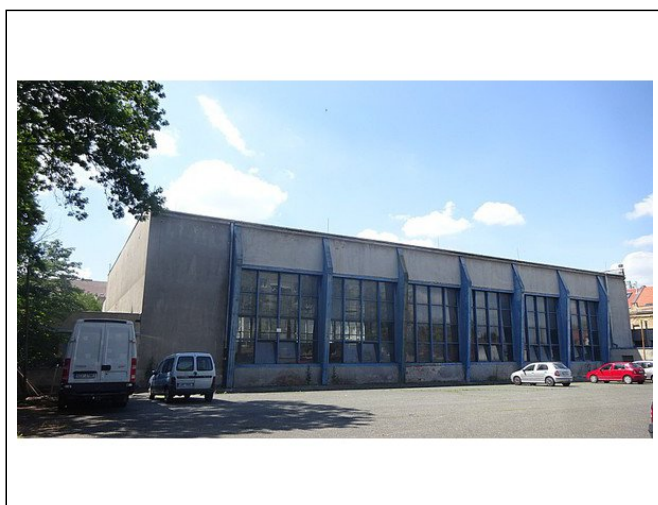
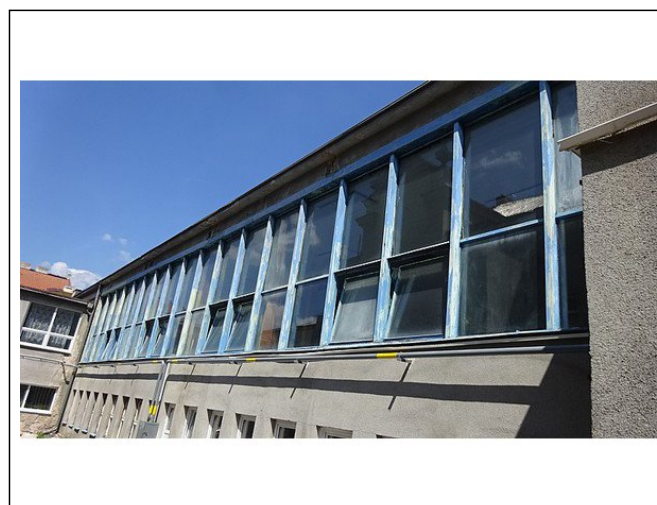
- Velké prosklené plochy sportovní haly - riziko přehřívání prostoru sportovní haly v letním slunečním období.

- Současně s výměnou oken doporučujeme instalovat 200 000,- Kč / 1,00kpl. 200 000,- Kč předokenní sluneční clony (cena pouze za předokenní kpl. clony u prosklených ploch sportovní haly).

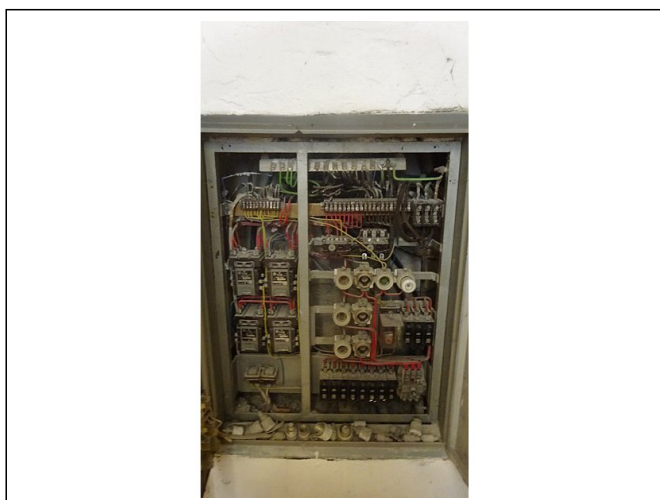
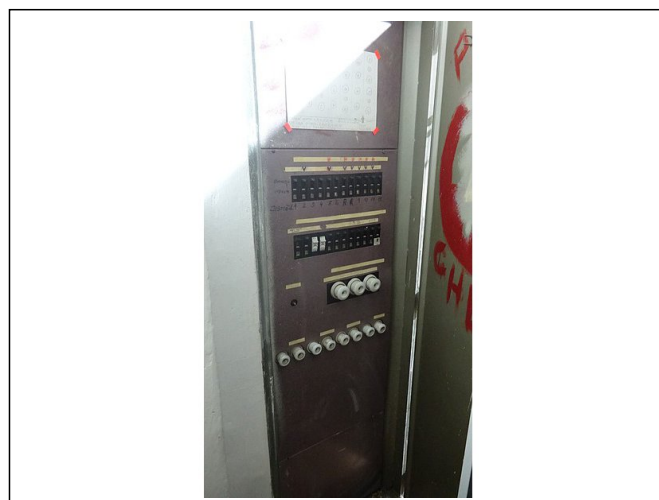
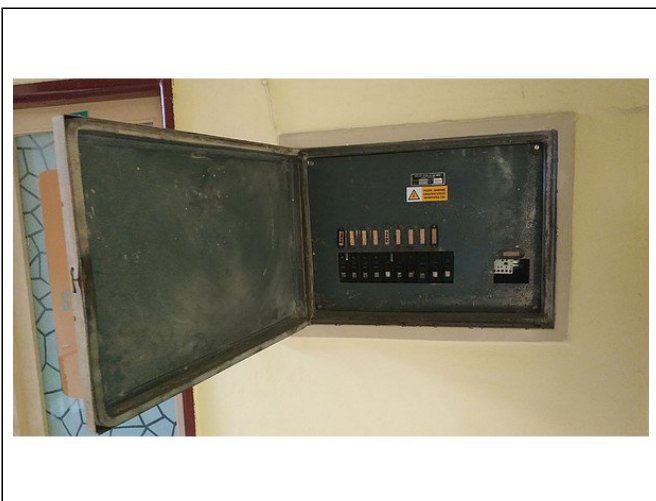
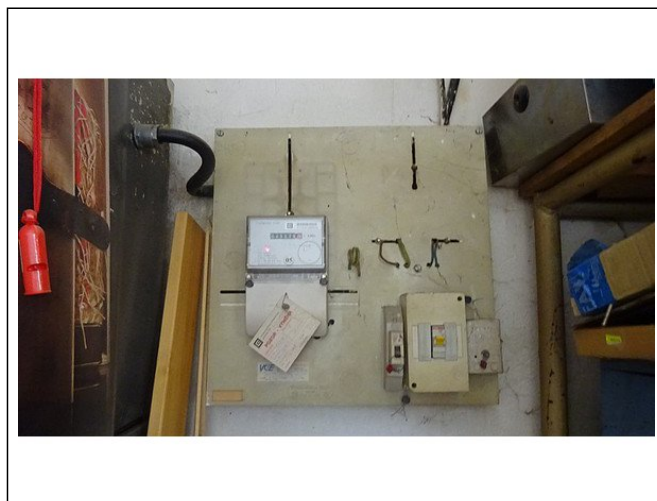
- Původní rozvody elektroinstalace, zastaralé původní přípojkové, pojistné skříně. Absence zakrytování rozvodnic.
- Původní zastaralé jištění pojistkami, absence proudové ochrany ve vlhkých provozech.
- Původní zásuvky a vypínače.
- Původní rozvody elektroinstalace neuzpůsobené daným potřebám prostoru - při větších akcích (koncerty) nutnost tahání 380 V prodlužovacích kabelů atd.
- Lokálně obnažené nebo uvolněné, vystupující krabičky spojů elektroinstalace.

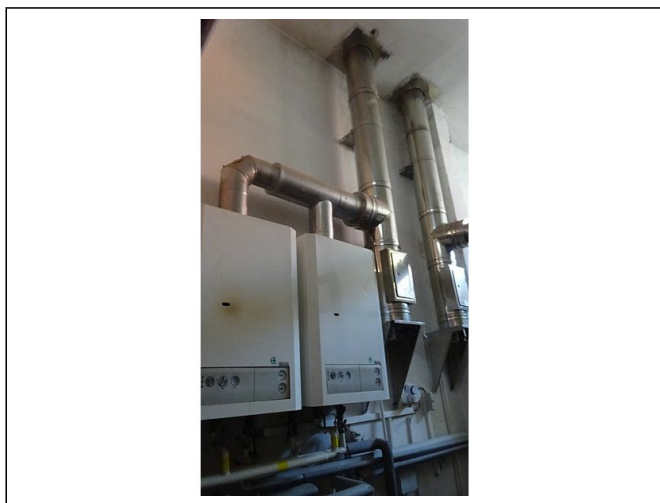
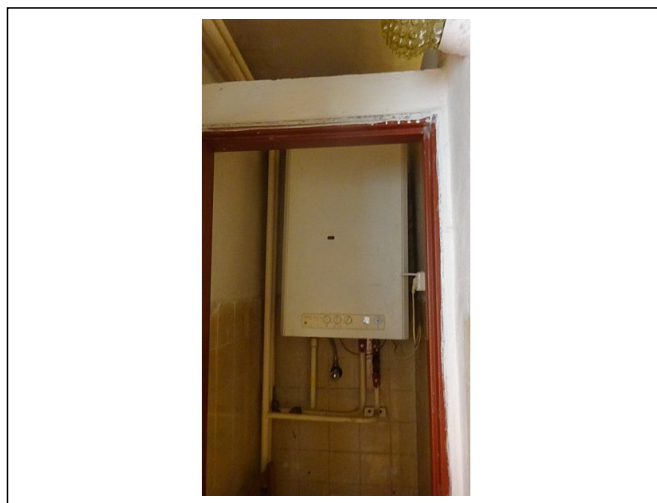
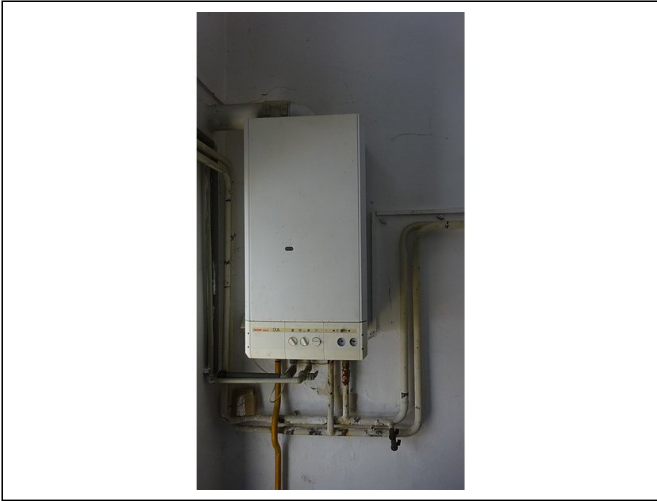
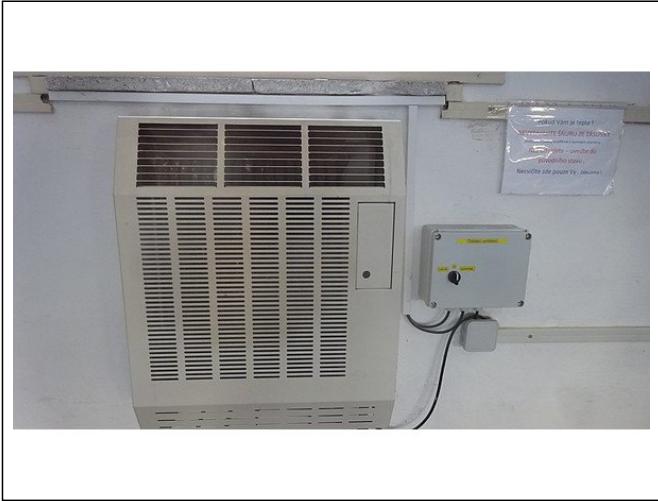
T14 Vytápění – Chyby v regulaci zdroje a soustavy

- Doporučujeme zvážit změnu způsobu vytápění - 0,- Kč / kpl. 0,00kpl. 0,- Kč  
odstranění jednotlivých lokálních zdrojů a napojení na centrální zdroj vytápění CZT + vytvoření plošné ekvitermní regulace pro jednotlivé úseky budovy, dle potřeb a účelu jednotlivých prostor. Pro takto rozsáhlou změnu je potřeba projektová dokumentace vytápění. Nejasný rozsah změn - neoceněno.

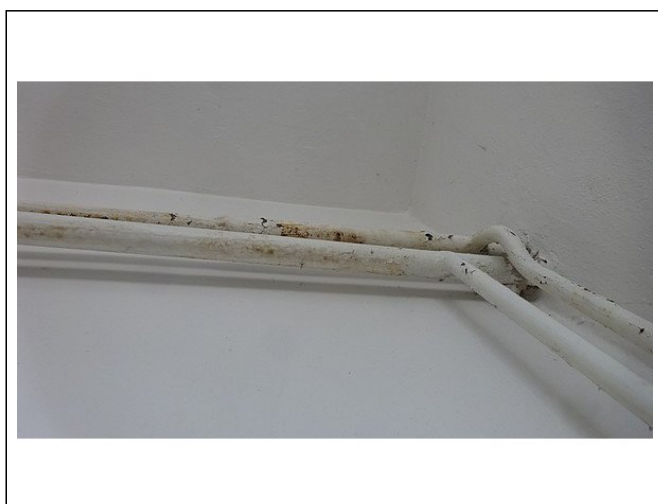
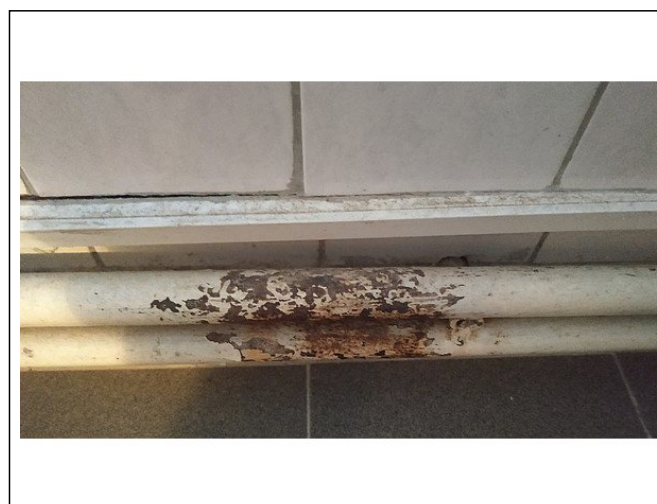
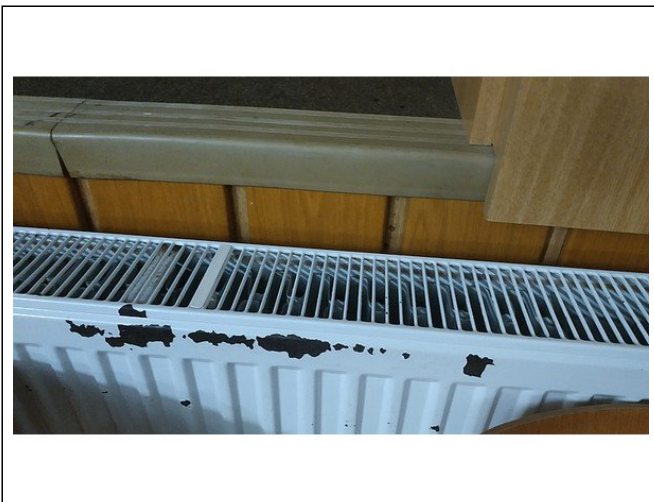
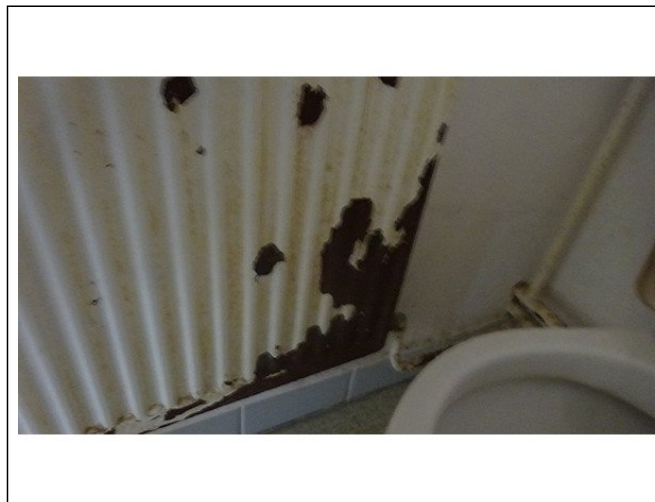
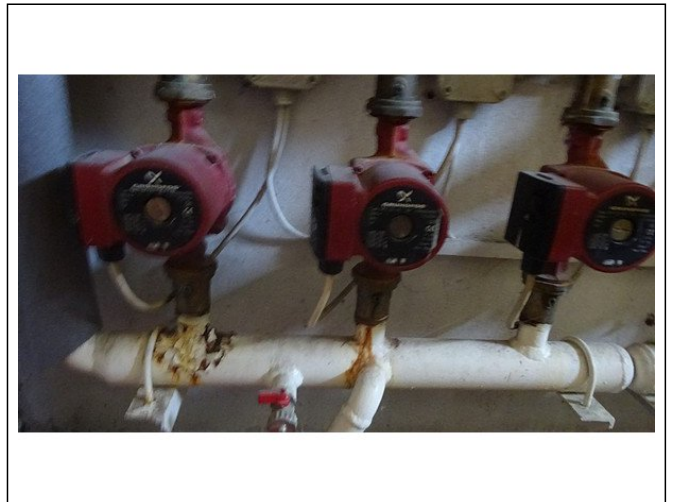
- Původní rozvody vytápění, lokální degradace rozvodů a otopných těles - koroze.
- Koroze rozdělovače jednotlivých okruhů vytápění - spoj pod čerpadly (kotelna v prostorech u šaten).
- Absence uzavíracích hlavic u otopných těles.

| <ul style="list-style-type: none"> <li>• Lokální rekonstrukce obroušení a nátěr degradovaných částí rozvodů vytápění a otopných těles, případná výměna degradovaných částí vytápění.</li> </ul> | 100 000,- Kč /<br>kpl. | 1,00kpl. | 100 000,- Kč |
| <ul style="list-style-type: none"> <li>• Doplnění termoregulačních hlavic na otopná tělesa.</li> </ul> | 100 000,- Kč /<br>kpl. | 1,00kpl. | 100 000,- Kč |

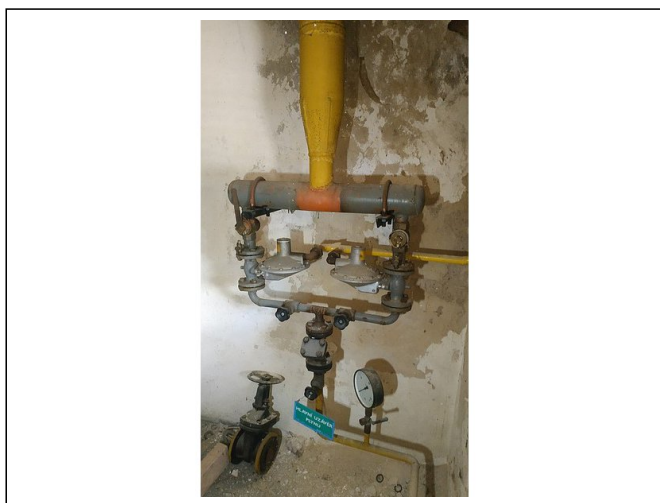
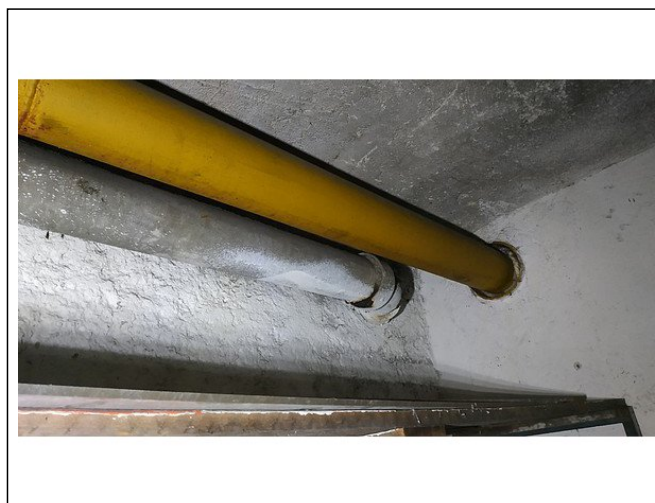
- Lokální tvorba koroze na potrubí zejména ve sklepě - Tyršův dům.

| • Lokální obroušení a nátěr degradovaných částí plynového potrubí. | 5 000,- Kč / kpl. | 1,00kpl. | 5 000,- Kč |

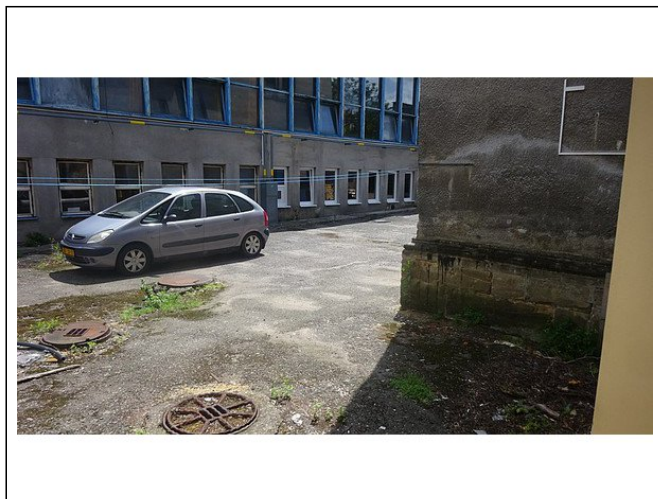
Foto 01

- Nejstarší část objektu - Tyršův dům odkanalizován do jímky na vyvážení umístěné v prostoru dvora. Zbytek objektu napojen na veřejnou kanalizaci.
- Neekonomická likvidace odpadních vod - pravidelné čerpání jímky.
- Původní jímka - nejasný stav, funkčnost, vodotěsnost nádrže. Značná koroze poklopů.
- Naměřeny zvýšené hodnoty vztlínající hmotnostní vlhkosti v konstrukci stěn, opadávání omítky. Prosakování jímky je jedna z možností vzniku podmáčení okolí objektu.
